UNIVERSIDAD NACIONAL DE SAN ANTONIO ABAD DEL CUSCO

TESIS

**ESTUDIO DE LA ARQUITECTURA DEL SITIO ARQUEOLÓGICO DE MARKA
MARKA DISTRITO DE QUIÑOTA, PROVINCIA DE CHUMBIVILCAS, CUSCO**

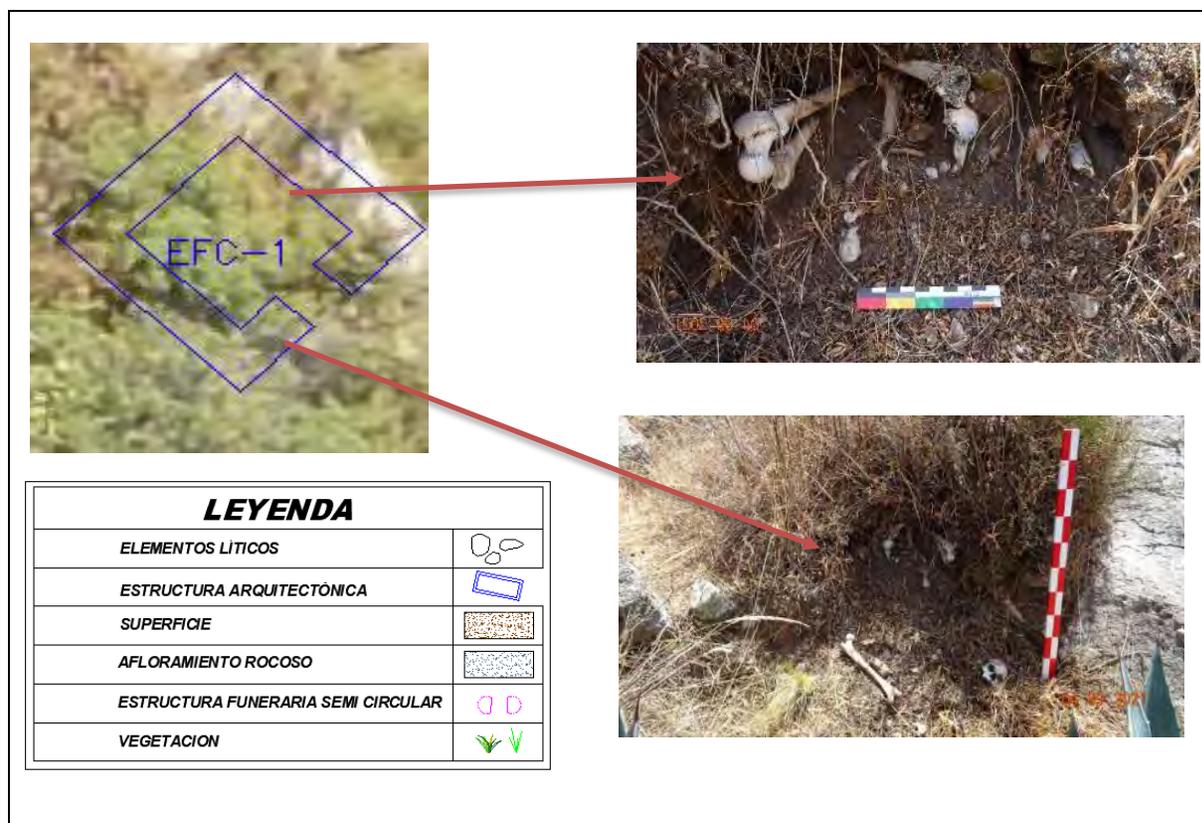
Los materiales constructivos son elementos líticos de 0.20 m a 0.30 m de sillar (ignimbrita), extraídos de la formación natural circundante, sin uso de mortero. Se observó osamenta y elementos líticos dispersos alrededor de la estructura, resultado de la destrucción de algunas partes de la estructura funeraria, que presenta un estado de conservación muy deteriorado.

Figura 26: Estructura Funeraria Cuadrada (EFc-01).

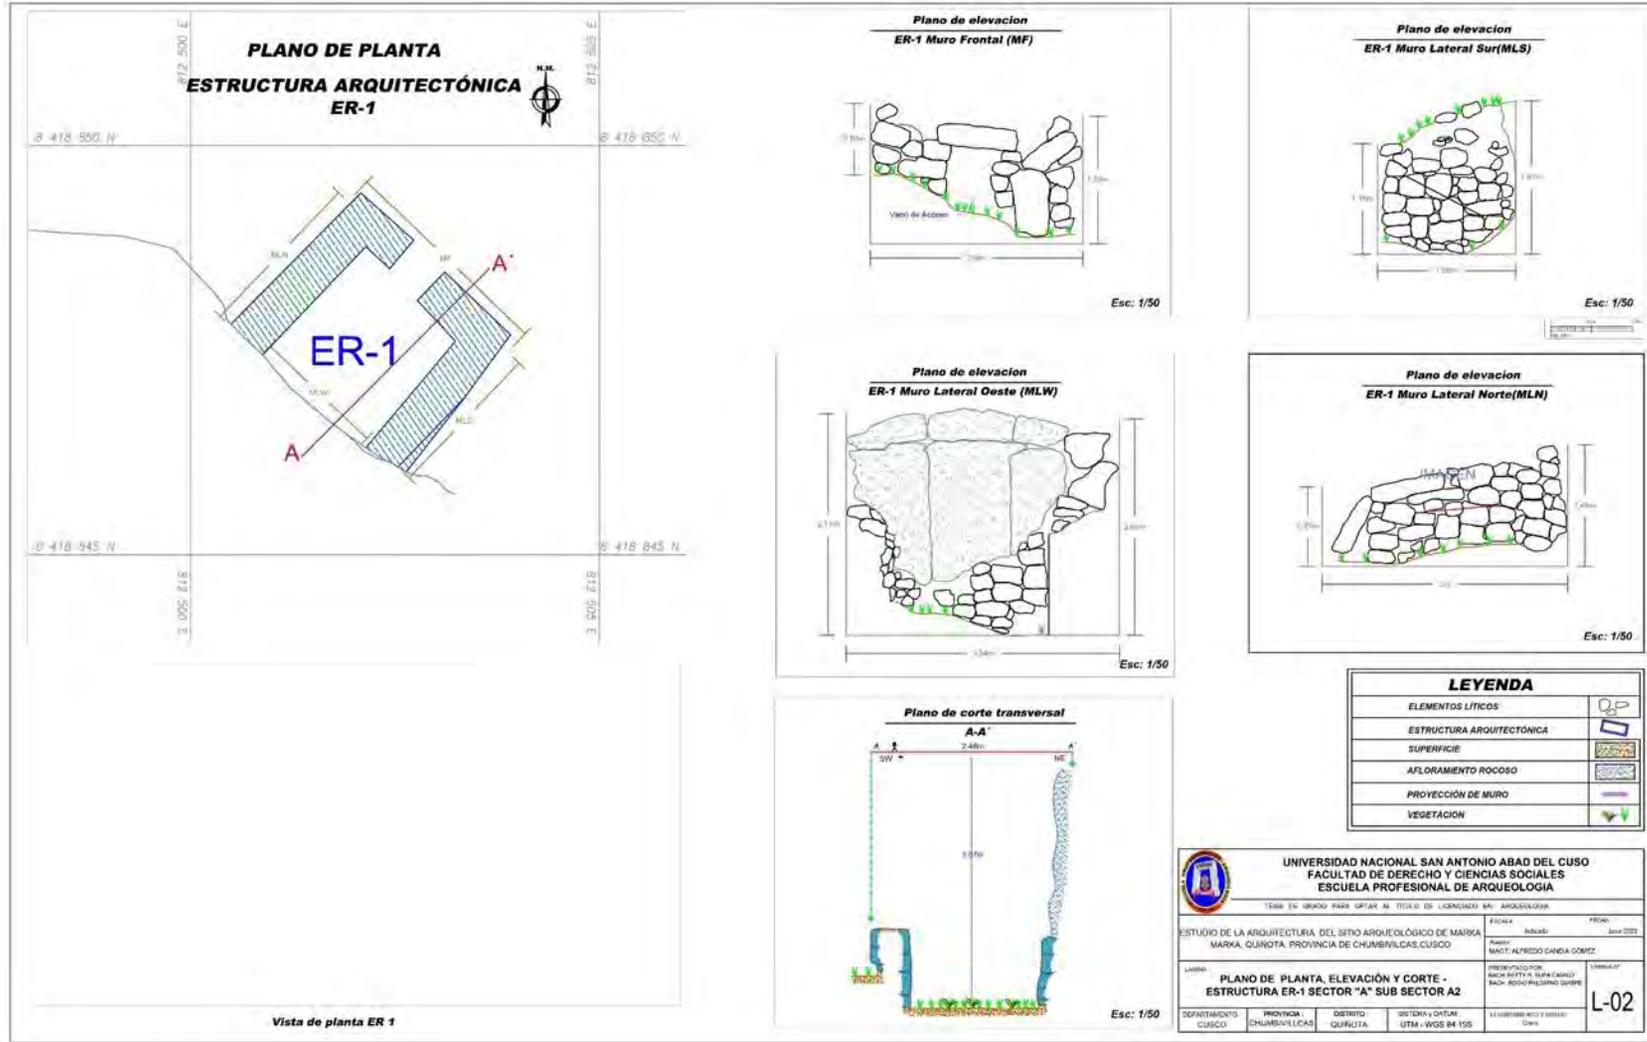
Los materiales constructivos incluyen elementos líticos de tipo sillar (ignimbrita), con dimensiones de 0.35 m a 0.50 m, que coinciden con el afloramiento rocoso. El mortero entre las juntas es de color marrón claro. La estructura muestra tres hileras irregulares de mampostería rústica. El estado de conservación es deficiente, con elementos líticos dispersos alrededor, resultado de la destrucción parcial de la estructura rectangular (ER N°01).

Figura 29: Estructura Rectangular (ER-01).
Fuente: Propia

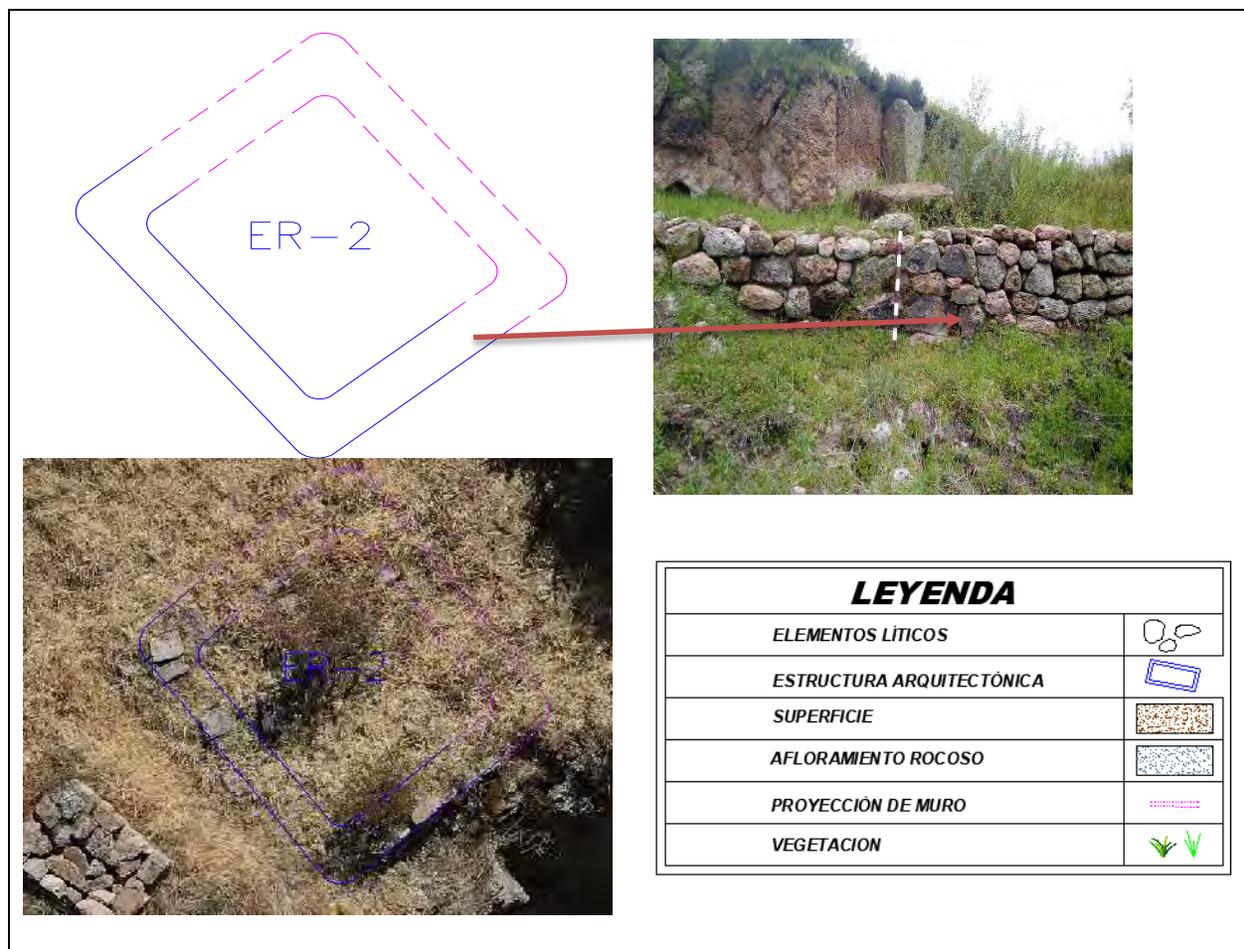
Los materiales constructivos utilizados son elementos líticos de tipo sillar (ignimbrita), con dimensiones de 0.35 m a 0.45 m, coincidiendo con el afloramiento rocoso. No se observa mortero entre las juntas, y la mampostería presenta cuatro hileras irregulares de estilo rústico. Las esquinas de la estructura tienen forma ovalada. Su estado de conservación es deficiente, con elementos líticos dispersos en los alrededores debido a la destrucción de algunas secciones de la estructura rectangular (ER N°02).

Figura 30: Estructura Rectangular (ER-02).

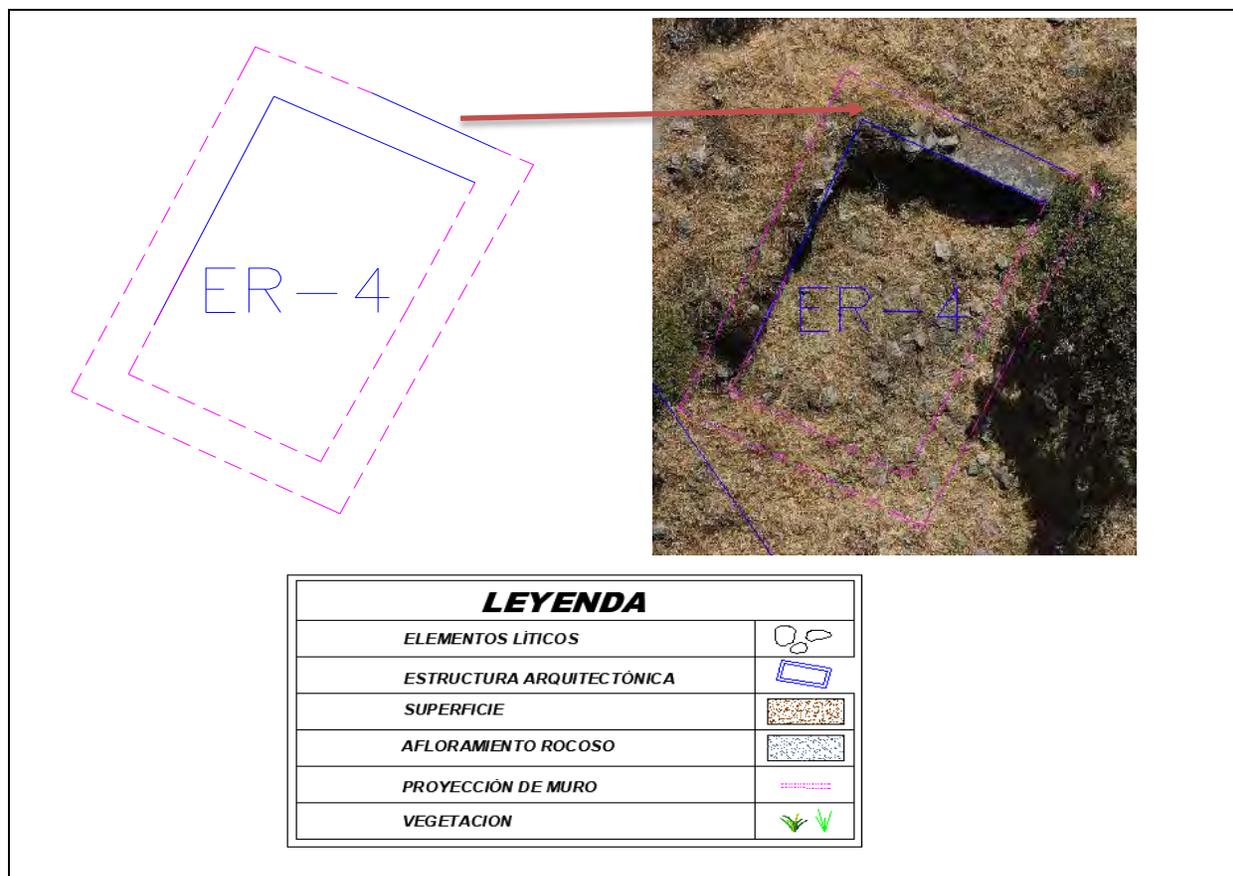
Los materiales constructivos incluyen elementos líticos de tipo sillar (ignimbrita) con dimensiones de 0.15 m a 0.25 m, coincidiendo con el muro de contención. El mortero entre las juntas es de color marrón claro. Se observan un muro de cabecera y dos hileras irregulares de mampostería ordinaria de estilo rústico. Su estado de conservación es deficiente, con elementos líticos dispersos alrededor e interior de la estructura, debido a la destrucción parcial de la estructura rectangular (ER N°04).

Figura 33: Estructura Rectangular (ER-04).
Fuente: Propia

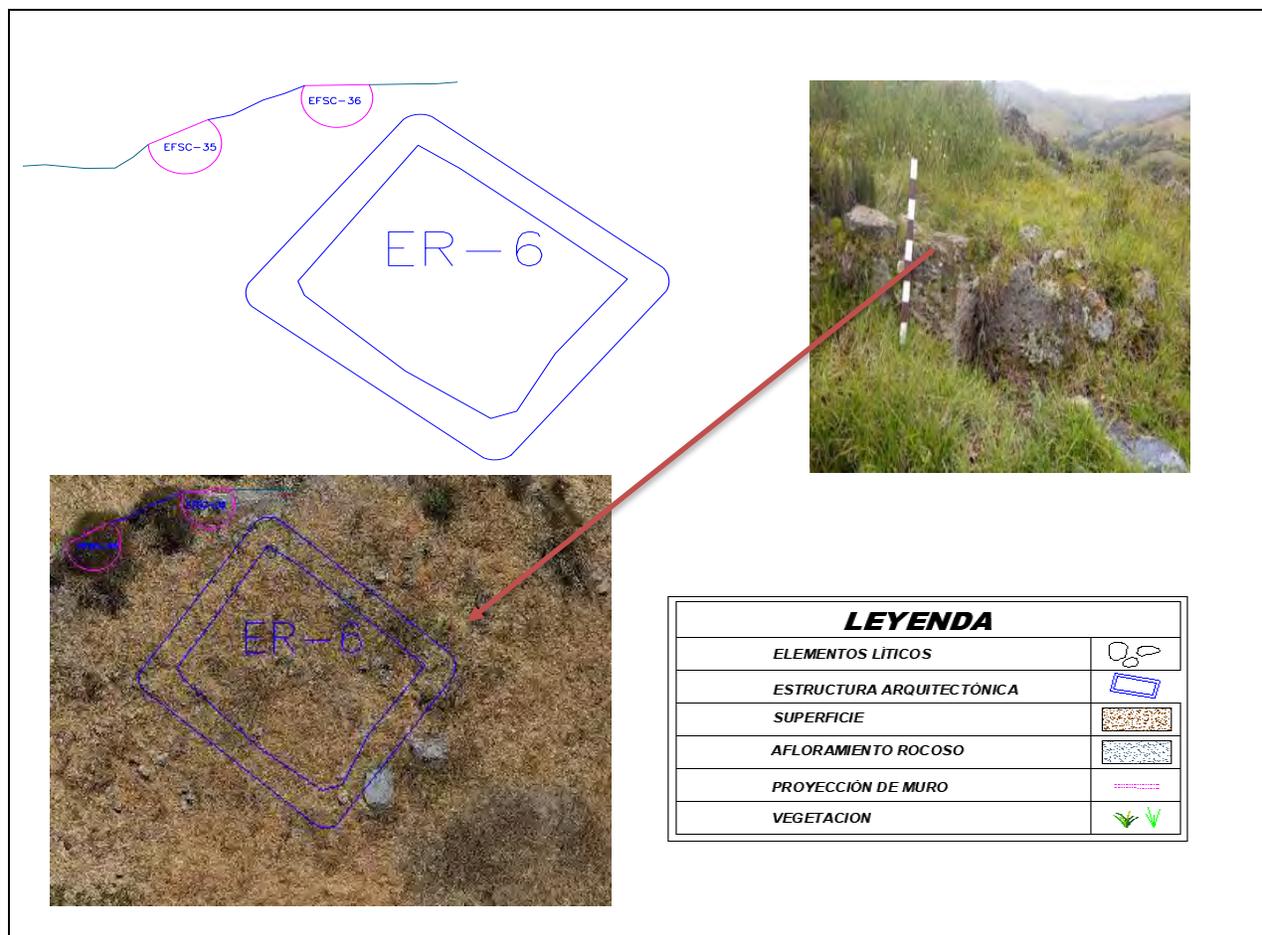
Los materiales de construcción consisten en componentes líticos que miden entre 0,25 m y 0,60 m. Estos elementos son de tipo sillar, es decir, ignimbrita, y no presentan argamasa visible. Además, el muro este tiene una esquina construida con mampostería rústica convencional. Su estado de conservación es malo. Además, hay dos edificios funerarios semicirculares, a saber, los EFSC N° 35 y 36, situados detrás del muro norte de la construcción rectangular, conocida como ER N°06..

Figura 36: Estructura Rectangular (ER-06)
Fuente: Propia

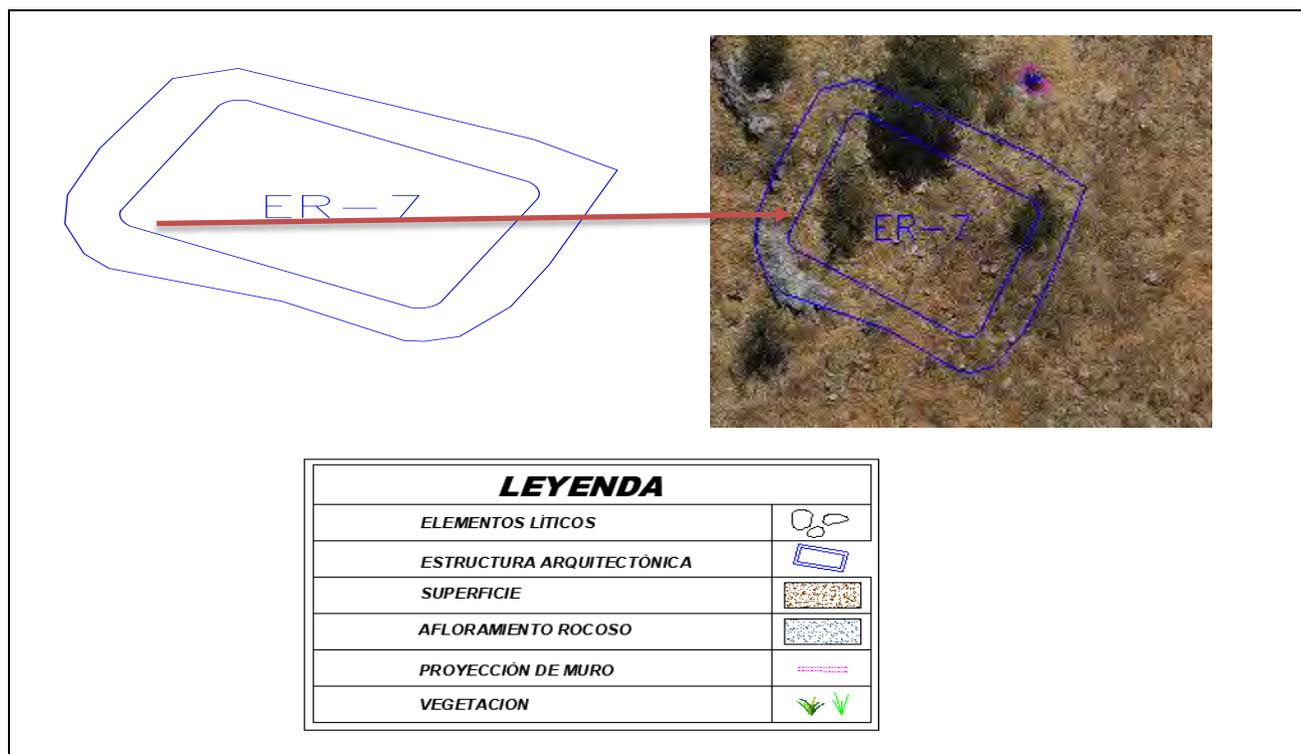
mampostería ordinaria de aparejo rústico. El estado de conservación es deficiente, con elementos líticos dispersos alrededor de la estructura rectangular, los cuales probablemente formaron parte de la misma.

Figura 37: Estructura Rectangular (ER-07).

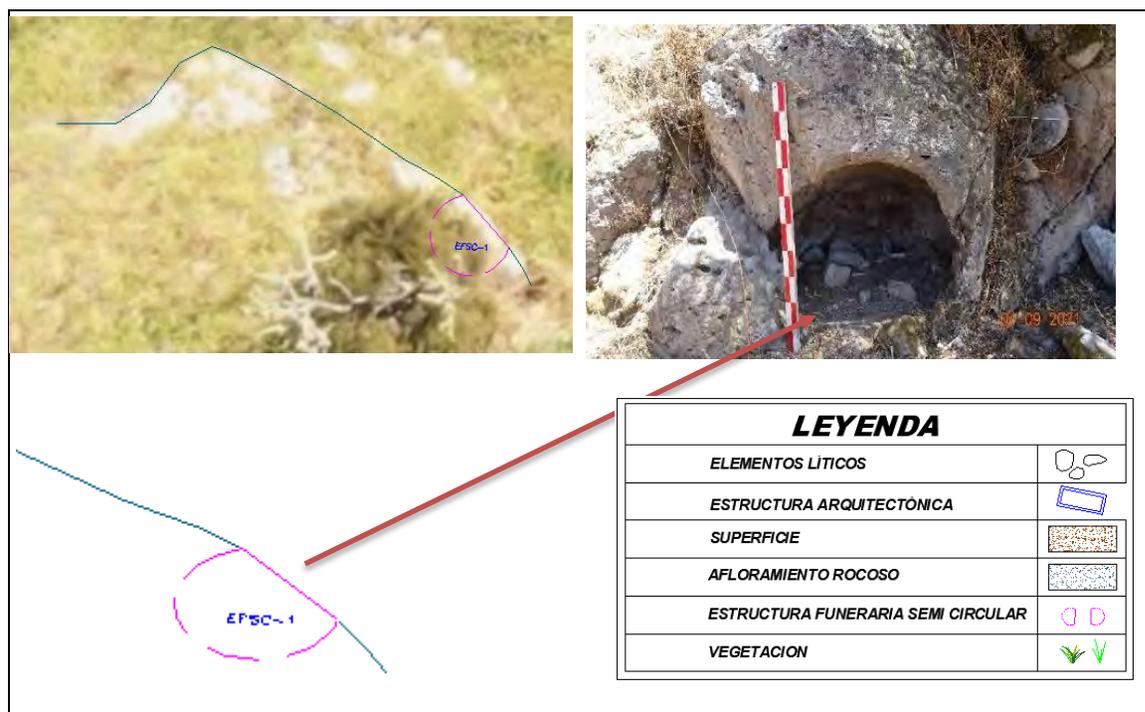
Los materiales constructivos son de sillar (ignimbrita) tallado directamente en el afloramiento rocoso local, sin presencia de mortero. Su estado de conservación es deficiente y no se observan elementos culturales en la estructura.

Figura 38: Estructura funeraria semicircular (EFSC-01).

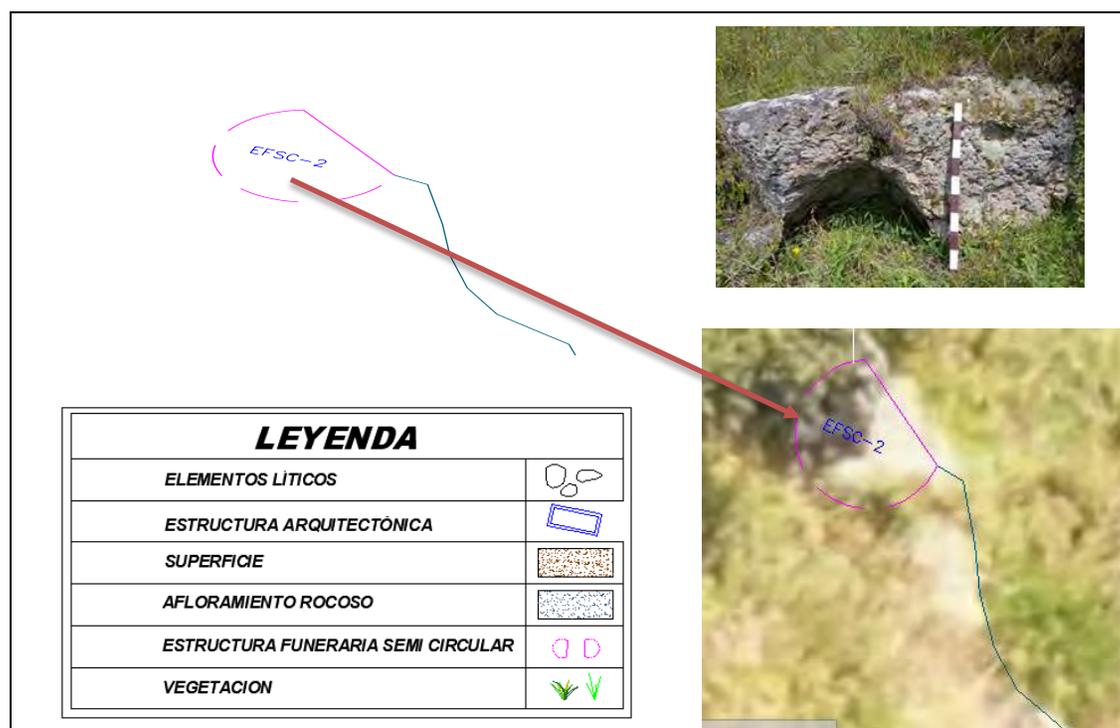
La construcción está tallada en sillar (ignimbrita), material característico del lugar, sin presencia de mortero. Su estado de conservación es deficiente y no se observan elementos culturales en la proximidad.

Figura 39: Estructura funeraria semicircular (EFSC-02).

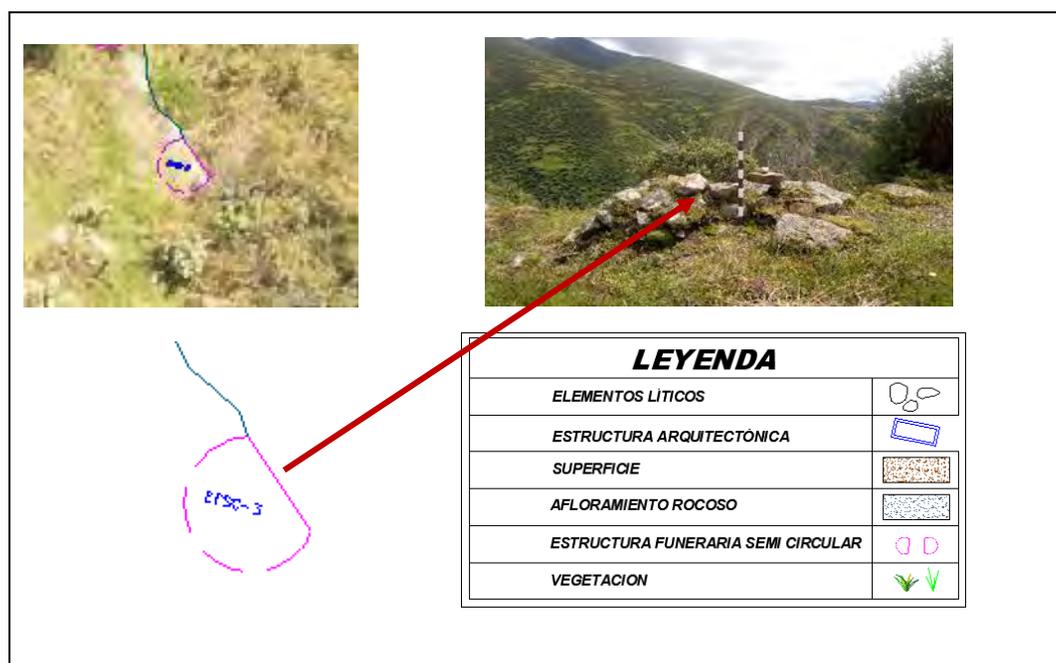
La construcción está hecha con elementos líticos de sillar (ignimbrita) del área, sin mortero entre las juntas. Su estado de conservación es deficiente y no se observan elementos culturales cercanos.

Figura 40: Estructura funeraria semicircular (EFSC-03).

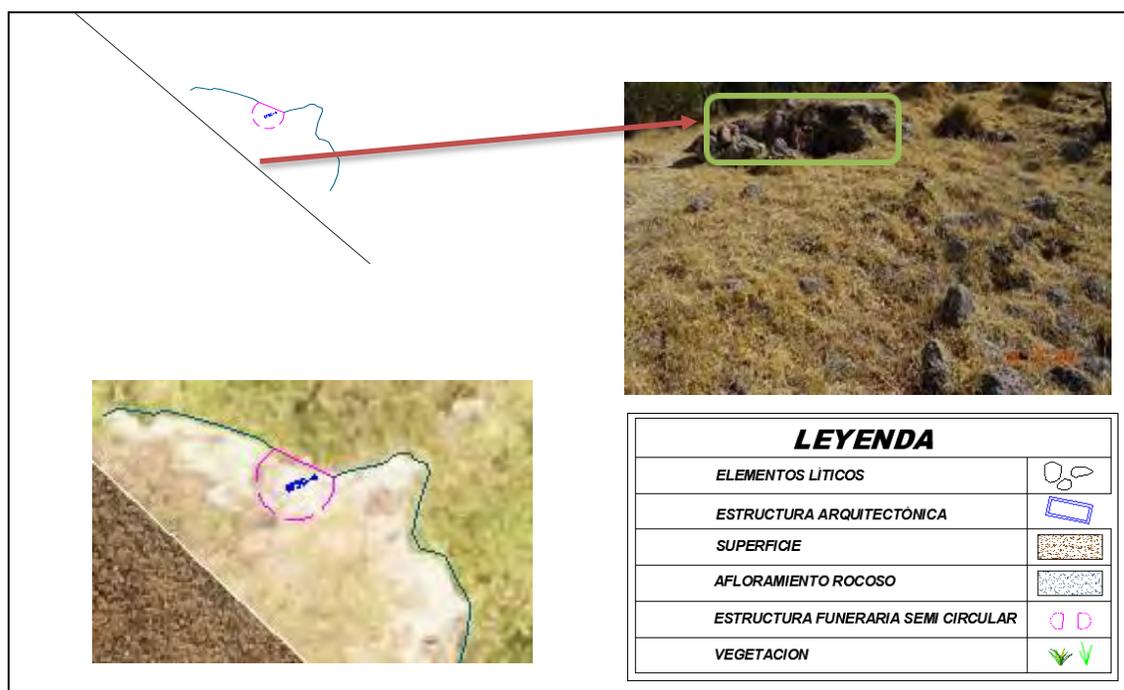
Construida con elementos líticos de sillar (ignimbrita) del entorno, la estructura no presenta mortero. Su estado de conservación es deficiente y no se han encontrado elementos culturales cercanos.

Figura 41: Estructura funeraria semicircular (EFSC-04)

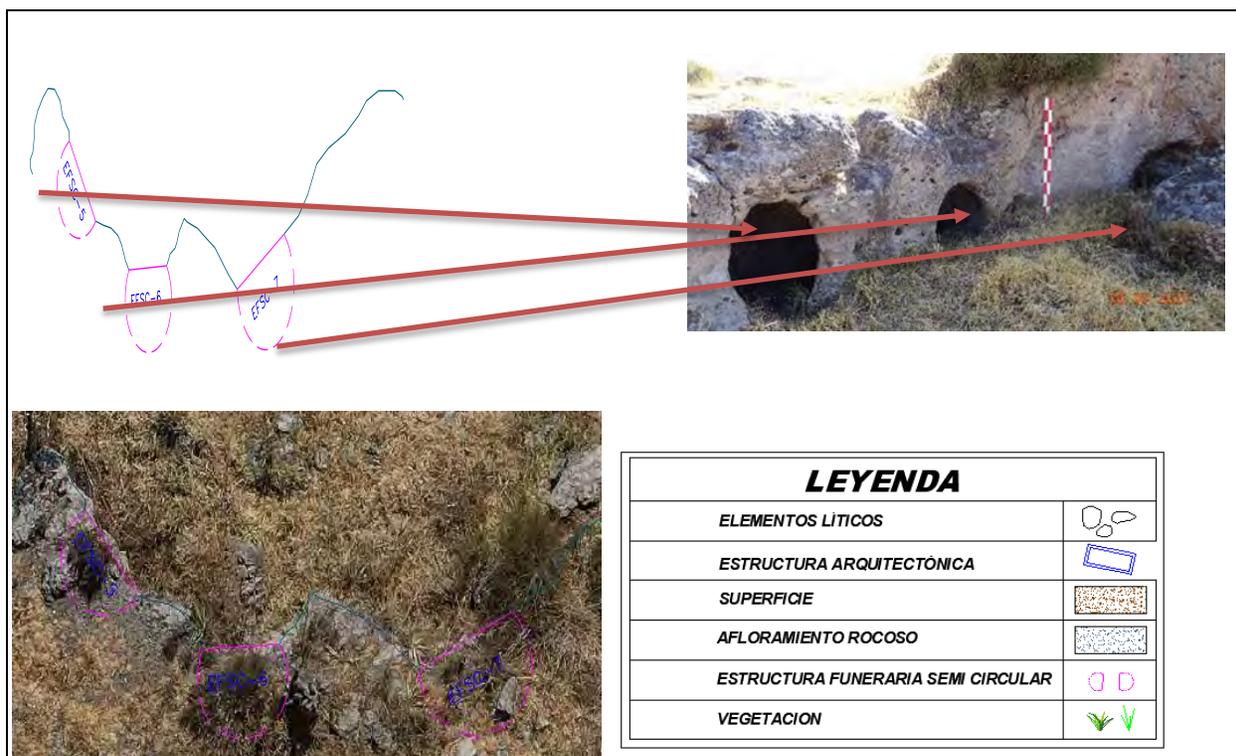
Los materiales constructivos son: las EFSC N°05; 06 y 07 están talladas en el afloramiento rocoso de tipo sillar (ignimbrita), que es propia del lugar, su estado de conservación es regular, y no se evidencia elementos culturales.

Figura 42: Estructura funeraria semicircular (EFSC-05,06,07)

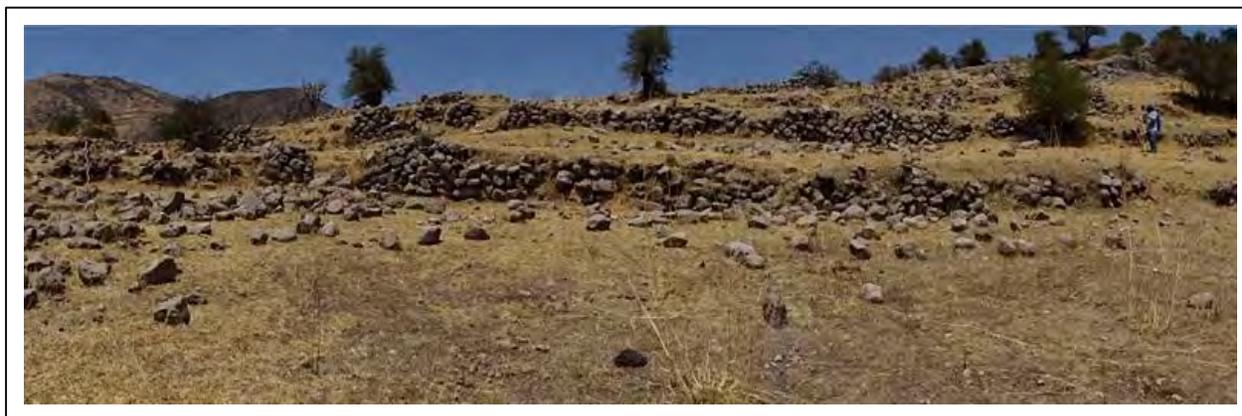
Ubicadas en las coordenadas UTM Este 812623.202 y Norte 8418903.386, estas estructuras se encuentran sobre una plataforma. Los alineamientos líticos sugieren que se trata de una plataforma (A) con dimensiones estimadas de 65 metros de largo y 4.00 metros de ancho. Los materiales de construcción incluyen componentes líticos del tipo sillar, específicamente ignimbrita, que es característica de la zona. El estado de conservación del objeto es deficiente, como lo evidencia la presencia de piezas líticas sueltas que parecen haber formado parte de la plataforma..

Figura 70: Andén (A N°01)
Fuente: Propia.

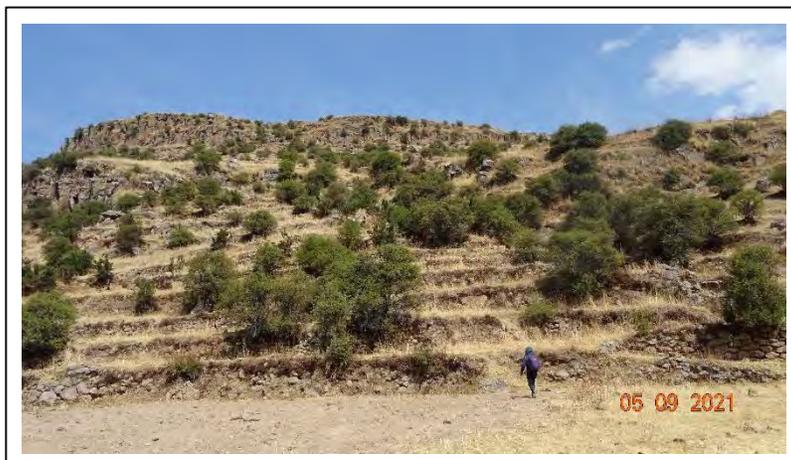
deficiente, presentando restos líticos fragmentados que parecen pertenecer a la primera plataforma. Además, estas piezas presentan un nivel de conservación degradado.

Figura 120: Andén (A N°03)
Fuente: Propia

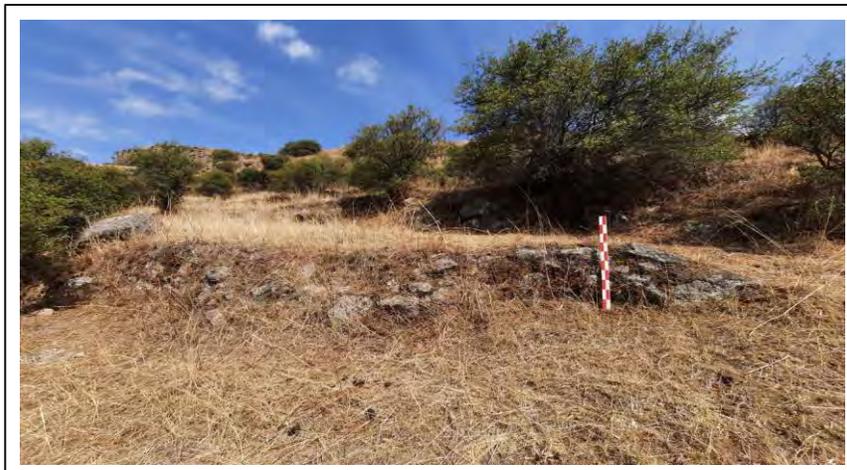
Las piezas se sitúan sobre una plataforma dentro de las coordenadas UTM Este 812652.394 y Norte 8417545.555. La disposición de los elementos líticos indica que corresponde a una plataforma (A) de unos 20 metros de longitud y 3,00 metros de anchura. Los materiales constructivos son de componentes líticos de tipo sillar, destacando la ignimbrita, característica de la zona. El grado de conservación del yacimiento es inadecuado, como lo demuestra la existencia de piezas líticas sueltas que probablemente formaban parte de la plataforma original, que además se encuentran en estado deteriorado.

Figura 121: Andén (A N° 04)
Fuente: Propia
