**ESCUELA PROFESIONAL DE ARQUEOLOGÍA**

**TESIS**

**ESTUDIO DE ESTRUCTURAS ARQUITECTÓNICAS DEL SITIO  
APUMARKA – QUIQUIJANA, CUSCO – 2019**

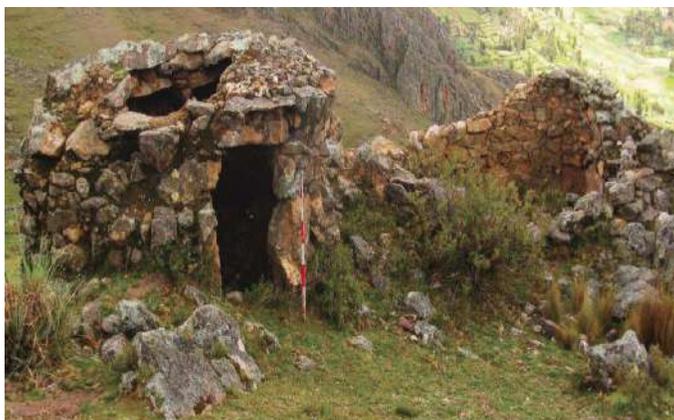
### Figura 3

Detalle de abovedamiento en una estructura del sitio arqueológico de Machupitumarca.

*Nota:* Fotografía de detalle donde evidencia el abovedamiento de una estructura identificada en el S.A. de Machupitumarca. Adaptado de *Delimitación del Sitio Arqueológico de Machupitumarca*, E. Perez, 2012.

Pérez (2012), realizó el levantamiento y la delimitación topográfica del sitio arqueológico de Machupitumarka, definiendo que, las técnicas constructivas empleadas en las estructuras ligadas al periodo Intermedio Tardío existentes, estaban determinadas por piedras caliza unificadas con argamasa de barro, presentando un aparejo rústico. Estas estructuras, en algunos casos habrían sido edificadas sobre afloramientos rocosos. Las plantas identificadas corresponden a recintos circulares, semicirculares y rectangulares en menor proporción como se visualiza en la Figura 3. Por otro lado, define la existencia de vanos de acceso, mostrando trabajo en los mampuestos utilizados en estas.

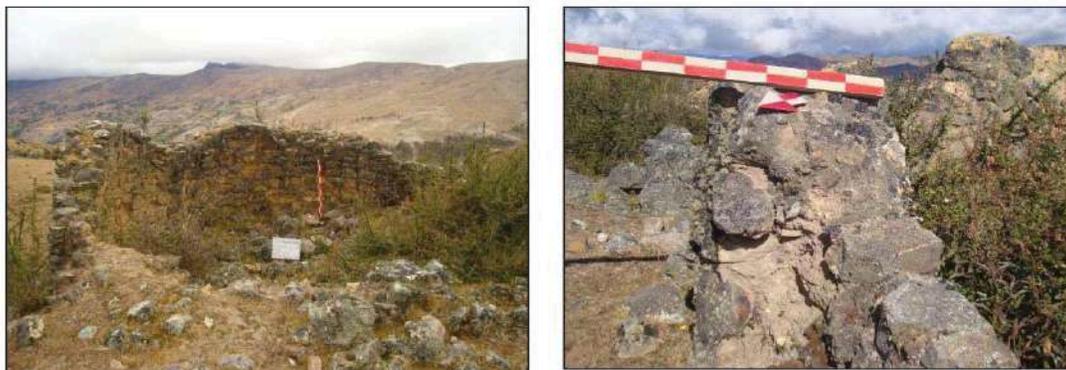
## Figura 4

### *Recintos circulares de Kanchakancha.*

*Nota:* Detalle de recintos circulares del S.A. Kanchakancha. Adaptado de *Introducción al estudio Arquitectónico del Sitio de Kanchakancha*, Carrillo y Caceres, 2014

Carrillo & Cáceres (2014), realizaron investigaciones arqueológicas en Kanchakanha, refiriendo que las estructuras halladas son recintos circulares y ovalados con vanos de acceso y una orientación a los espacios abiertos. Presentan mampuestos rústicos de aparejo irregular, ver Figura 4. Carrillo y Cáceres identificaron el uso de cuñas entre los líticos, generando estabilidad en los muros.

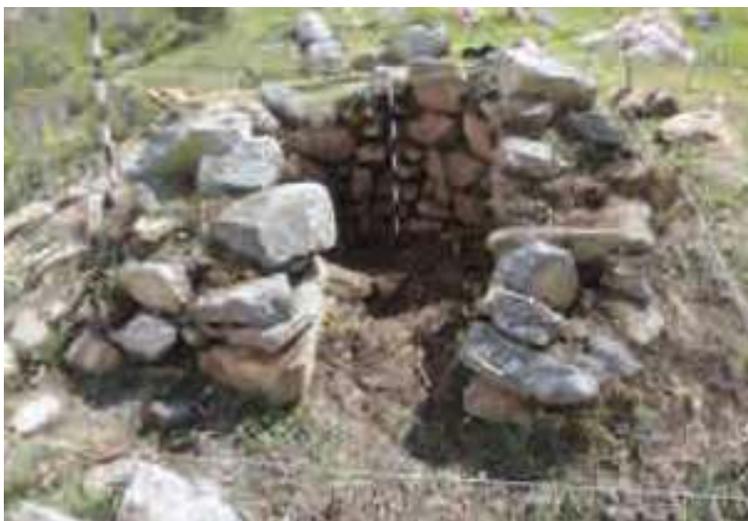
**Figura 5**

*Detalle de recinto circular pequeño en el sitio arqueológico Chillka Yaku.*

*Nota:* Fotografía donde se evidencia un recinto circular de dimensiones pequeñas. Adaptado de: *Arquitectura y patrón de asentamiento en el Intermedio Tardío. Investigaciones en la frontera este, norte y noroeste de la comunidad de Chacchagua, distrito de Huaccana – Apurímac* (p.136), Daniel Allende, 2016.

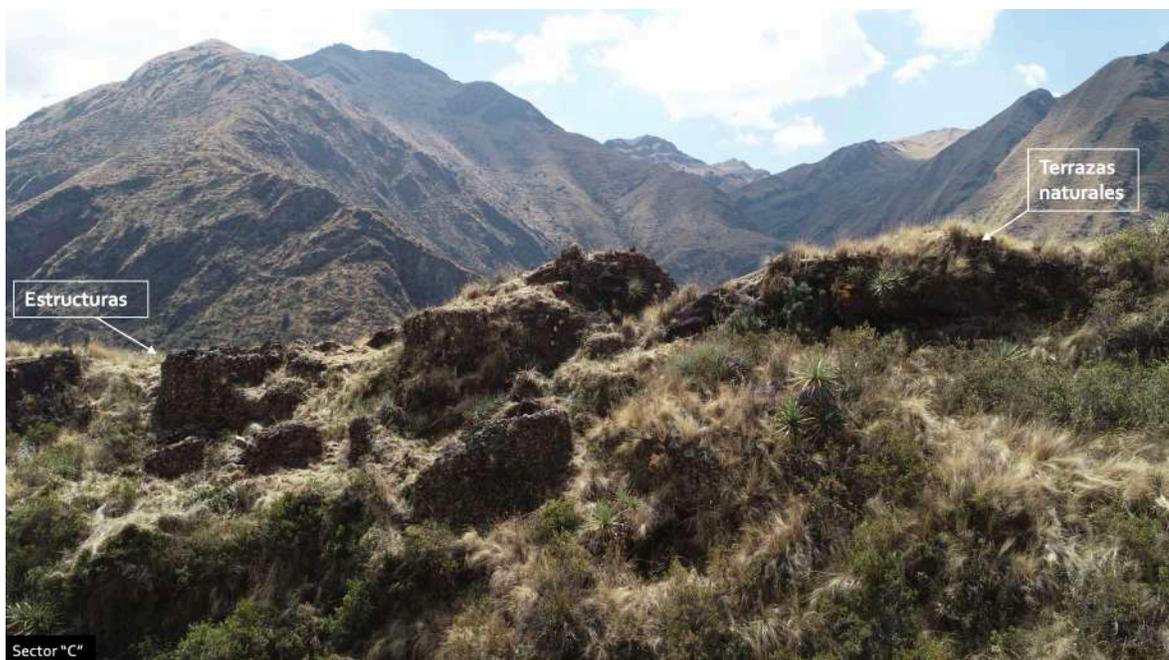
**Figura 12**

*Fotografía aérea del sector "C".*

*Nota.* Vista lateral del sector “C”, se visualiza las terrazas naturales y artificiales.

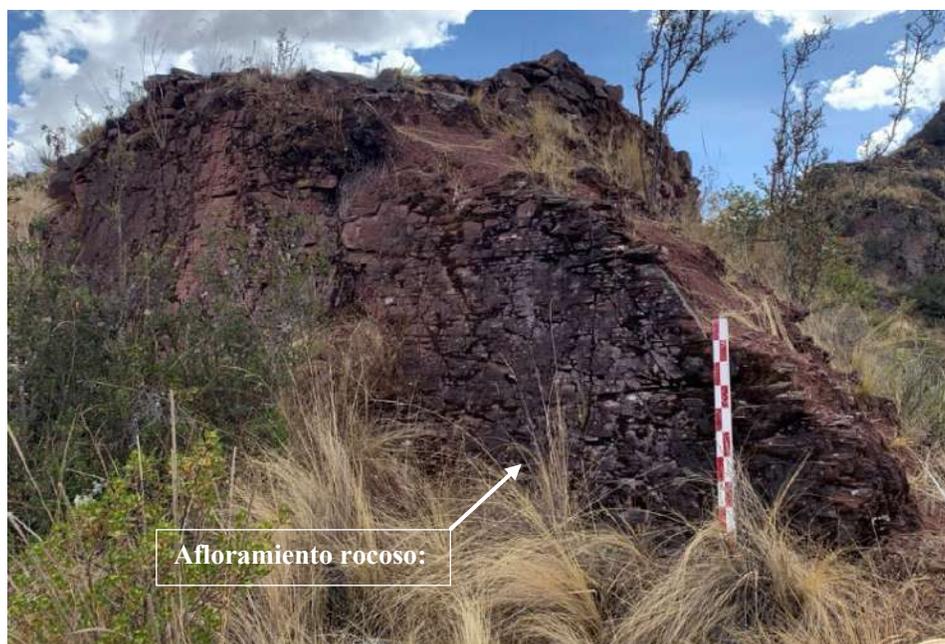
#### **Figura 14**

*Afloramiento rocoso ubicado en la cima del cerro Marka.*

*Nota.* Afloramientos rocosos que son utilizadas en la conformación de estructuras arquitectónicas en el cerro Apumarka.

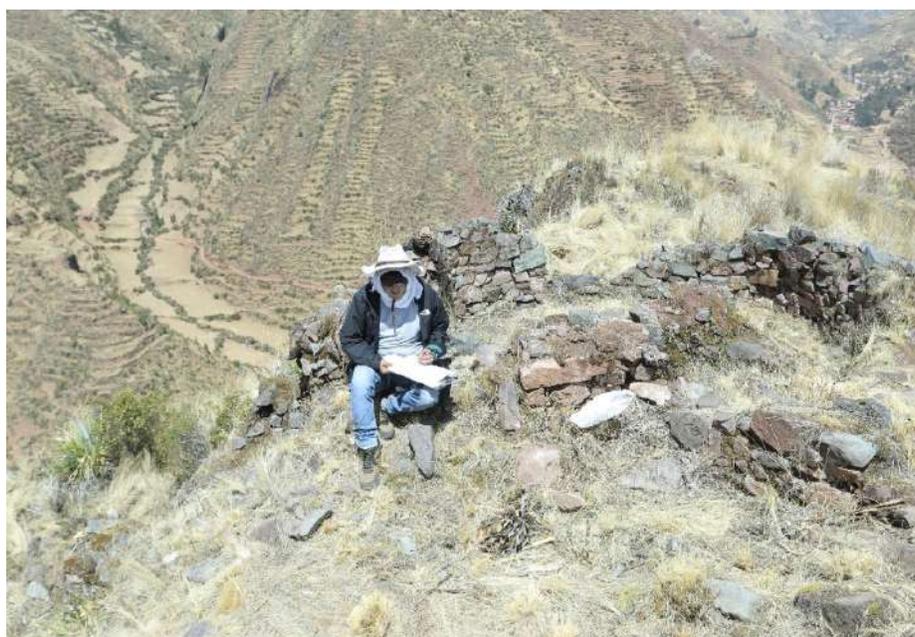
### **Figura 20**

*Registro escrito desarrollado en campo.*

Asimismo, para recopilar información sobre las dimensiones, tamaño de muros, inclinación y el diámetro de los recintos, se elaboraron planos de planta, corte y elevación, en las estructuras mejor conservadas, a una escala conveniente. El dibujo arqueológico (ver Figura 20) se realizó con herramientas como nivel aéreo, lienza, cinta métrica, etc.

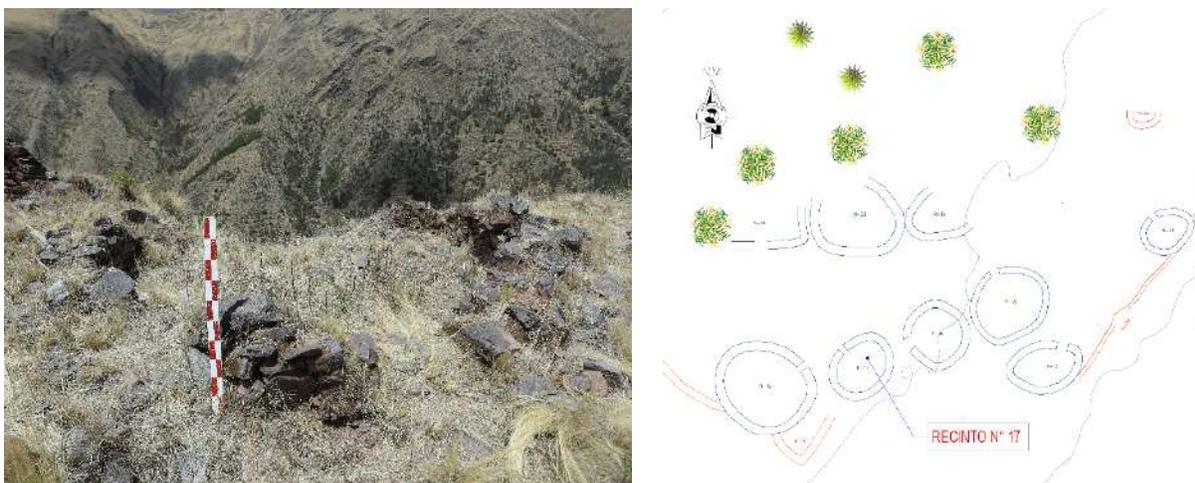
#### Figura 30

*Recinto 18, estructura circular de mayor dimensión en el sector "A".*

Son un total de 15 estructuras: R-1, R-2, R-4, R-6, R-7, R-10, R-11, R-12, R-13, R-14, R-15, R-16, R-17, R-18 y R-20. Los recintos con esta forma característica, se encuentran evidenciados al oeste de la cima y en la ladera del cerro Marka, siendo la estructura con mayor dimensión el R-18 con medidas de 5.47 m y 6.49 m. (ver Figura 30), mientras que el recinto que presenta menor tamaño es el R-13, con medidas de 1.57 m y 2.43 m. (ver Figura 31). Por lo tanto, las dimensiones de los demás recintos tienen en promedio estas medidas.

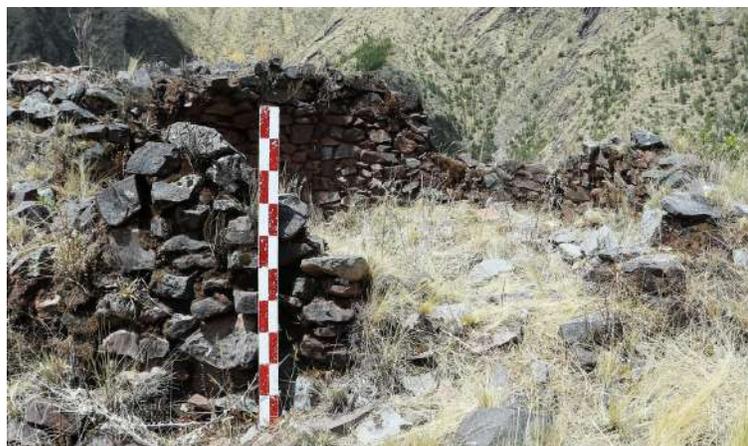
**Figura 32**

*Vano de acceso del R-17.*

*Nota.* Recinto 17, de forma rectangular. Nótese la pérdida de umbral.

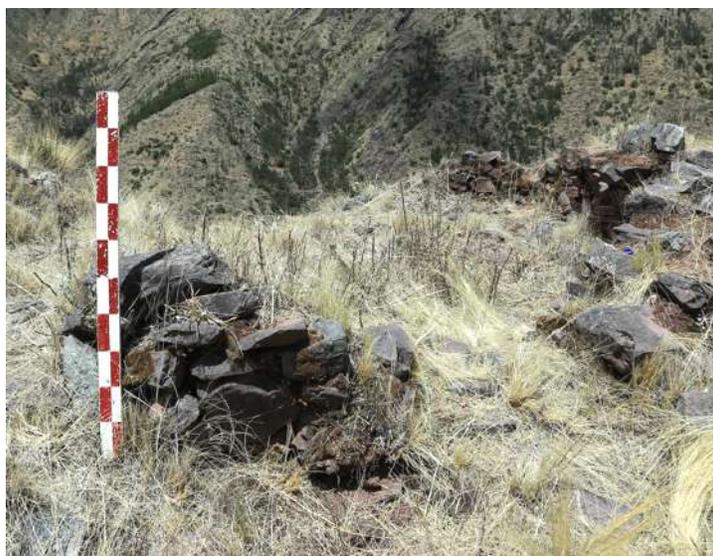
**Figura 33**

*Vano de acceso del R-18, de forma rectangular.*

Para el caso de los **elementos funcionales secundarios**, tenemos tres vanos de acceso evidenciados. El vano del recinto 15 tiene una orientación al noroeste, es de forma rectangular, el ancho de vano es de 0.76 m y la altura jamba es de 0.28 m. El vano del recinto 16 tiene una orientación al noroeste, es de forma rectangular y tiene un ancho de vano de 0.82 m. Por último, el vano del recinto 18, es de forma rectangular y su orientación es al noreste, debido a su pésimo estado de conservación, no se halla el umbral del elemento arquitectónico (ver Figura 33).

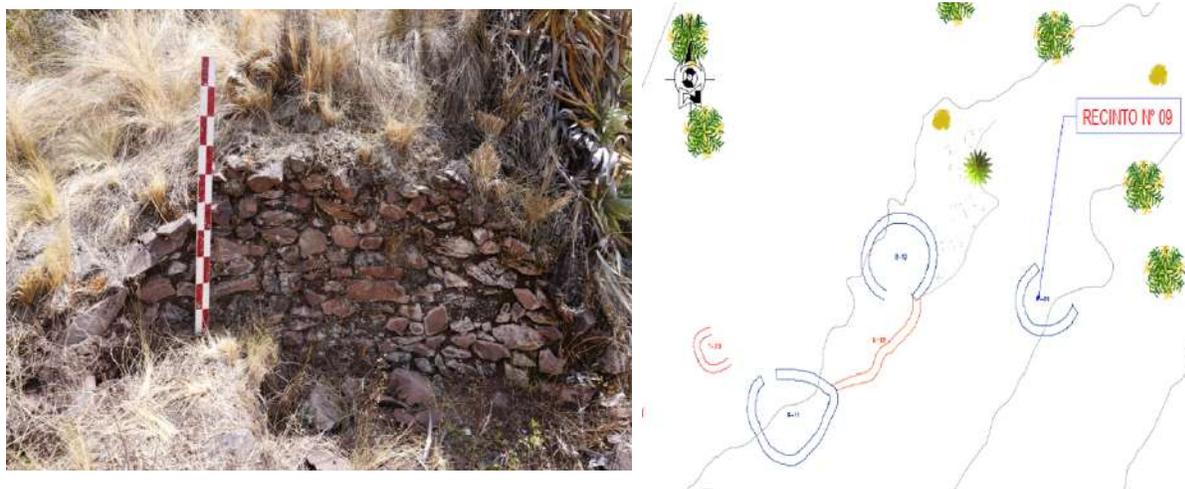
### Figura 34

*Recinto 09, estructura semicircular de mayor dimensión en el sector "A".*

Se registraron en su totalidad dos recintos, identificados como R-09 y R-19. Las estructuras se encuentran a una distancia considerable, una de la otra. La medida del recinto 09 es de 2.67 m en su diámetro interior y 3.11 m en su diámetro exterior (ver Figura 34), mientras que el R-19, tiene

Los elementos funcionales primarios de las estructuras, son los muros que conforman los recintos, los cuales tienen un ancho de 0.55 m y 0.93 m. Asimismo, el recinto 19 está edificado sobre una terraza artificial conformada por un muro de contención.

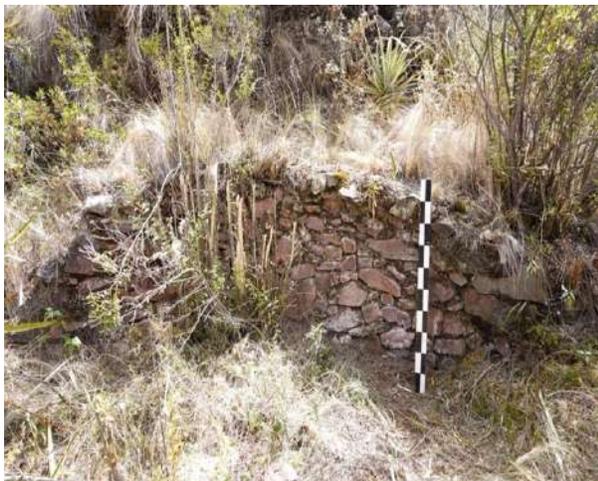
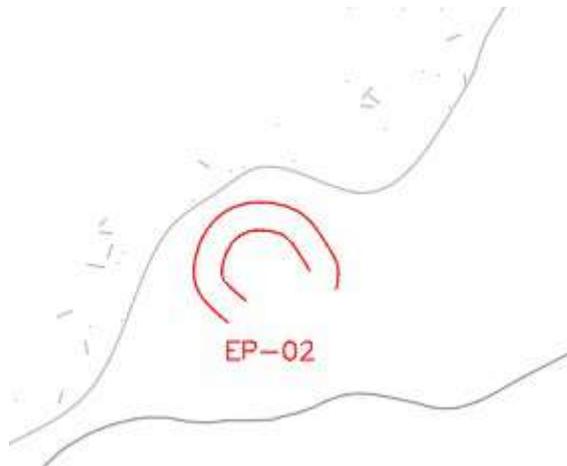
### Figura 38

Ubicada entre los parámetros UTM: E 223118.030– N: 8465038.517, a 3751.40 msnm. La estructura se halla próxima a un afloramiento rocoso y cercana a un muro de contención. Su planta es de forma circular, con mampuestos rústicos, dispuestos de manera horizontal y

conformados a doble hilera, generando un muro interno y externo. El material pétreo tiene un ligero trabajo de desbaste (ver Figura 38). La construcción se realizó con piedras de tipo arenisca arcillosa y feldespática, unificados con argamasa de barro y piedrecillas de tamaño pequeño.

*Fotografía y plano planta de la estructura pequeña 02.*

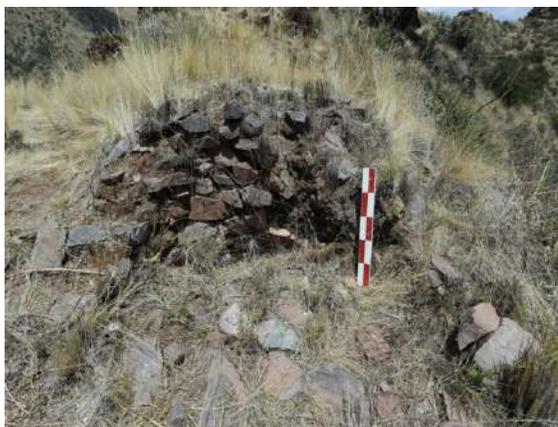
**Figura 39**

Se trata de una estructura semicircular pequeña, de mampuestos rústicos dispuestos manera horizontal (ver Figura 39). El material de construcción es la arenisca arcillosa y feldespática, unificados con argamasa de barro y piedrecillas de tamaño pequeño. El material pétreo tiene un ligero trabajo de desbaste. Los líticos se encuentran dispuestos de forma horizontal, con presencia de tiestos diminutos de arcilla en el núcleo.

*Fotografía y plano planta de la estructura pequeña 03.*

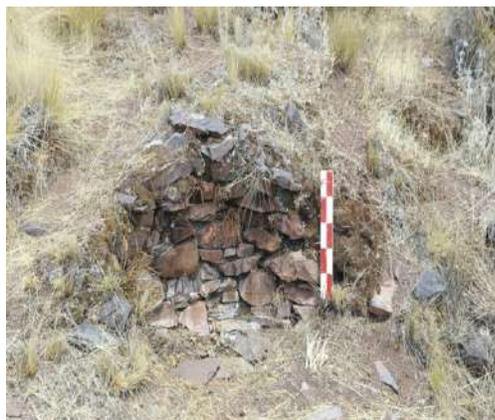
**Figura 40**

Ubicada entre los parámetros UTM: E: 223055.977– N: 8465028.723, a una altitud de 3785.88 msnm. Se trata de una estructura semicircular, de mampostería rústica, dispuesta de manera horizontal y edificada a doble hilera (ver Figura 40). El material de construcción es la arenisca arcillosa y feldespática, unificados con argamasa de barro y piedrecillas de tamaño pequeño. La estructura está condicionada a la topografía del lugar y muy cercana a la estructura funeraria T-03 hacia el lado noreste.

*Fotografía y plano planta de la estructura pequeña 04.*

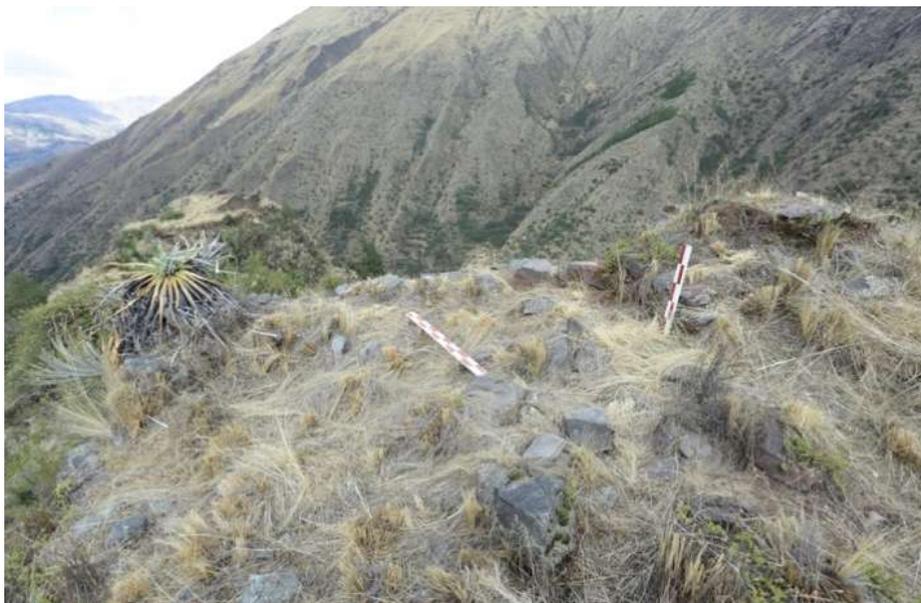
#### Figura 48

Se evidencian 18 estructuras circulares que se encuentran en este sector son: R-22, R-23, R-24, R-26, R-27, R-31, R-36, R-37, R-40, R-41, R-42, R-43, R-44, R-46, R-47, R-48, R-51 y R-52. Están dispuestos a lo largo del área del sector. Se ubican sobre terrazas formadas por muros de contención y superficies naturales; el recinto de mayor tamaño es el R-23 con una longitud externa de 6.52 m y una longitud interna correspondiente a 5.46 m; por otro lado, la estructura de menor tamaño es la R-27 (ver Figura 48). con una longitud externa de 3.01 m y una longitud interna de 2.06 m. El resto de estructuras varían de dimensiones, mientras los anchos de muro fluctúan entre los 0.46 y 0.50 m.

*Estructura de planta circular R-27.*

En cuanto a los **elementos funcionales primarios** se determinó la existencia de muros de contención que sirven de sostenimiento del talud y en algunos casos forman parte de las estructuras, generando terrazas para el emplazamiento de estas mismas (ver figura 48).

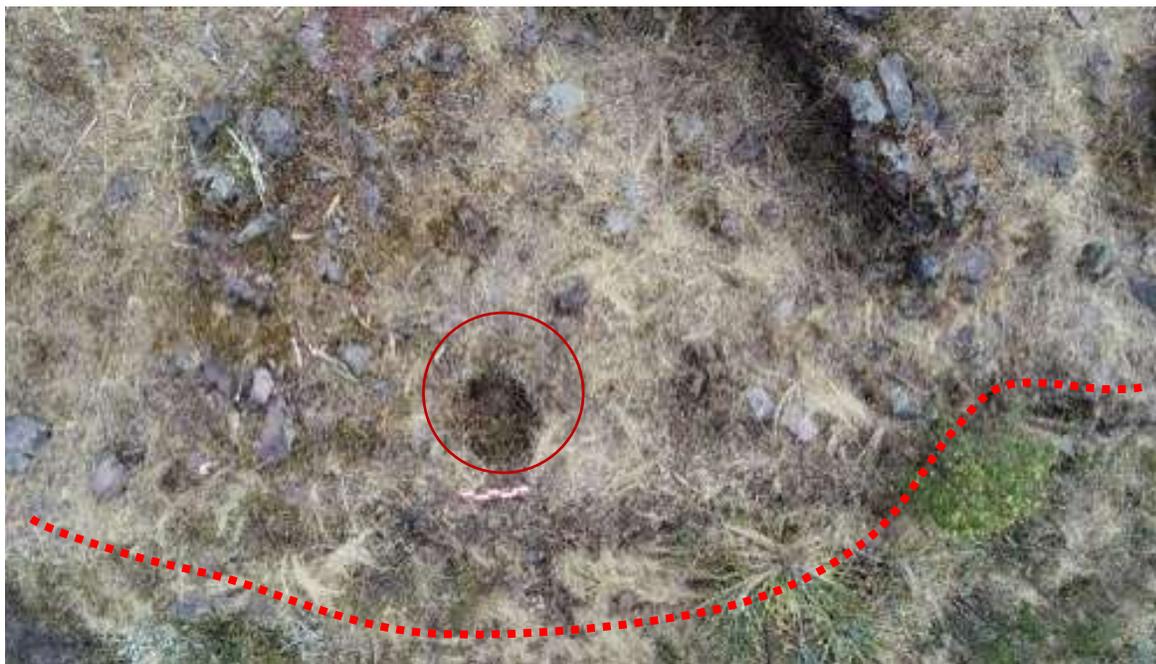
### Figura 49

*Muro de contención 16.*

*Nota.* Vista aérea del muro de contención 16, la estructura se encuentra hacia el norte y forma parte del R-31, como sostenimiento del talud.

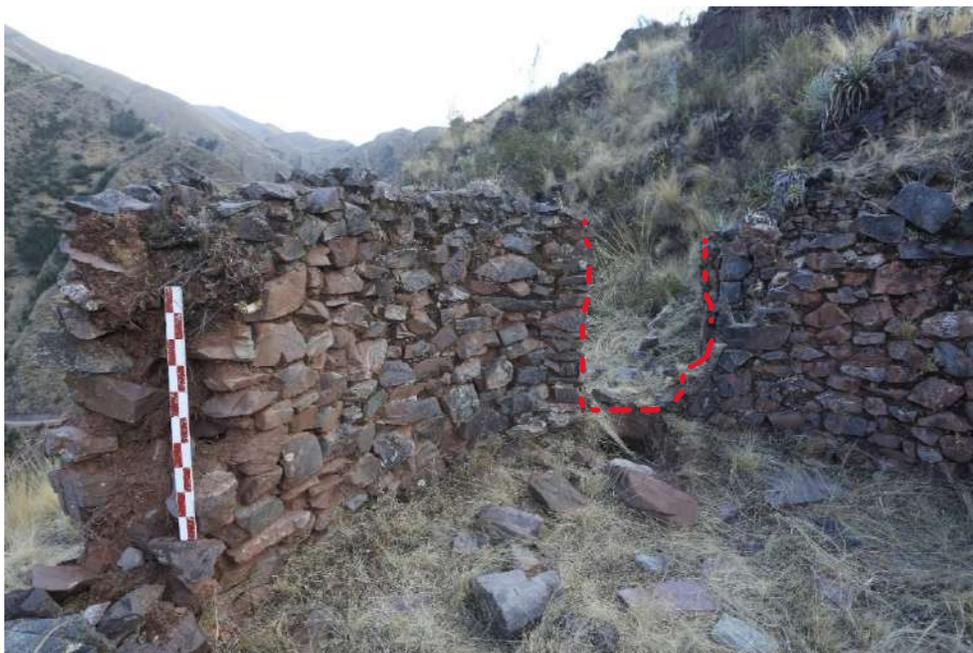
**Figura 51**

Respecto a **los elementos funcionales secundarios** se evidenciaron cuatro vanos de acceso en las estructuras R-36, R-37 (ver Figura 51), R-41 y R-47, con orientaciones por lo general a espacios abiertos (ver Tabla 17).

*Detalle de vano de acceso en el R-37.*

En el dibujo de planta del recinto 37 se observa la disposición de elementos líticos generando la cara interna y externa, en el dibujo de planta se identificó el vano de acceso orientado al W (oeste); presenta líticos diseminados al interior y exterior del recinto por el lado Sur.

En el dibujo de elevación del R-37 se identificó un aparejo rustico, dispuestos uno sobre otro unidos con mortero de barro, este recinto presenta una altura máxima de: 2.20 m. y una altura mínima de: 0.69 m; presenta pérdida de materiales líticos y vegetación arbustiva y raíces en el paramento.

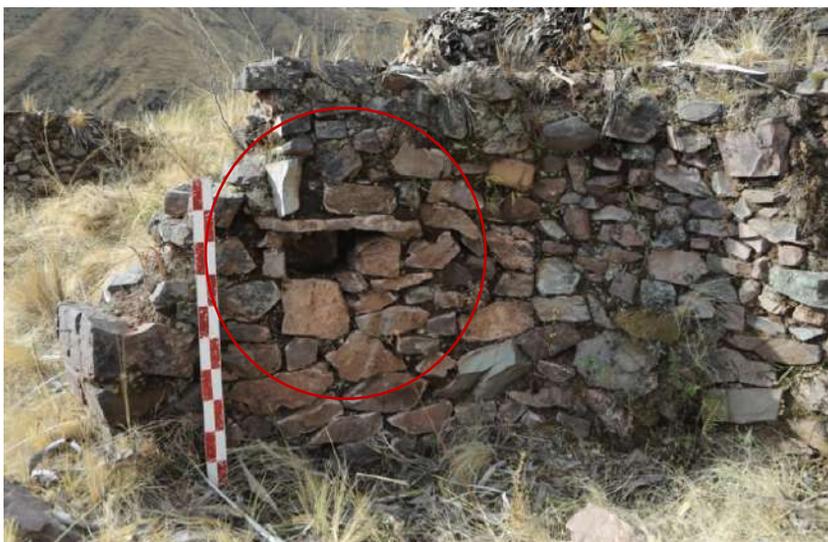
### **Figura 52**

En este sector se evidenció solo un nicho u hornacina, ubicada en el R-46, (ver Figura 52) de forma rectangular, con una altura de 0.17 m, ancho superior de 0.28 m, ancho inferior 0.25 m y una profundidad de 0.22 m. Presenta jambas en ambos lados, con un dintel conformado por una laja de arenisca roja.

*Detalle de nicho en el R – 46.*

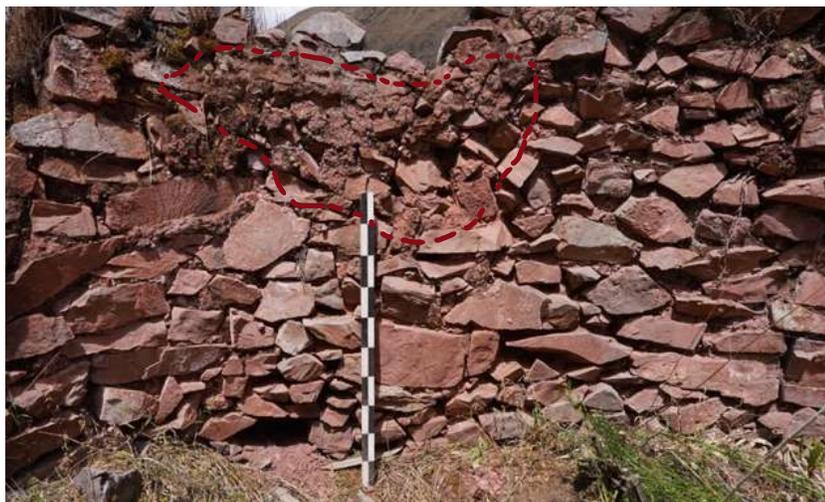
### **Figura 53**

Respecto al revoque, se tiene una posible evidencia de recubrimiento en el R-52, evidenciado en su muro interior sur, ver Figura 53.

*Muro interno sur, R- 52.*

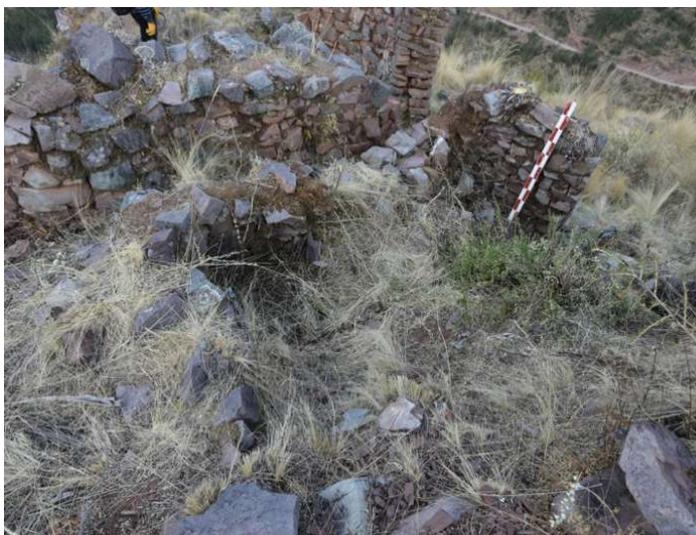
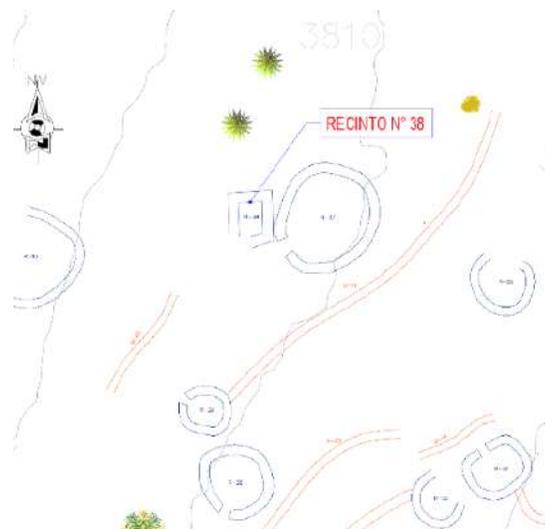
#### Figura 54

*Detalle de planta rectangular R-38.*

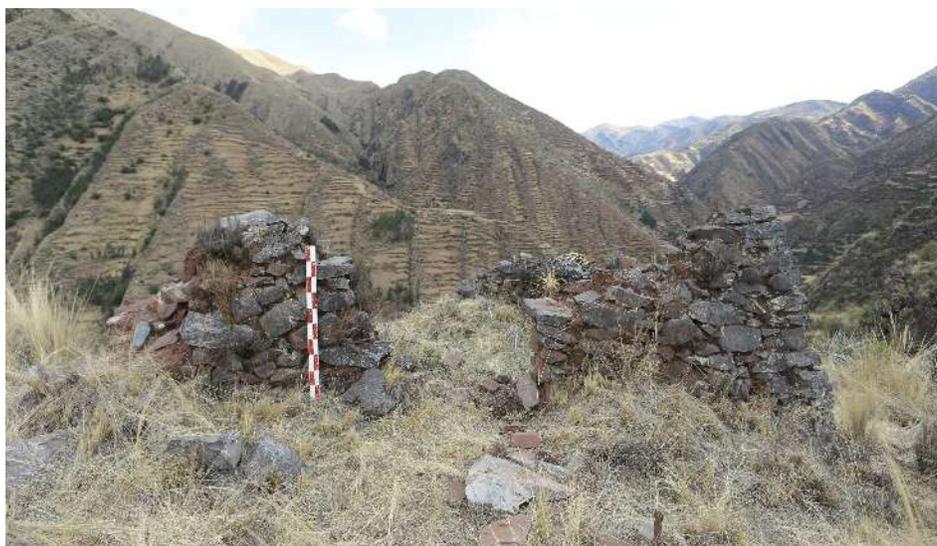
**Figura 55**

Se identificaron vanos de acceso, siendo estos, los únicos **elementos funcionales secundarios** determinados en los recintos R-32, R-38, R-45. Presentan diferentes orientaciones.

*Vano de acceso en el R-45, ubicado en el sector “B”.*

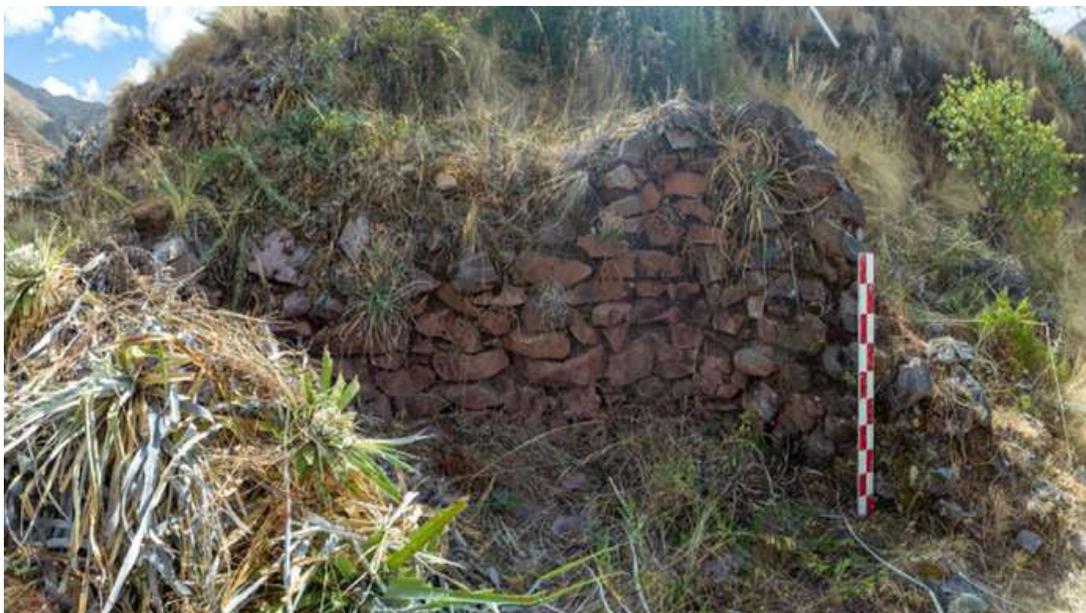
**Figura 56**

Los **elementos funcionales primarios** identificados en estas estructuras están caracterizados por muros que presentan continuidad, con un ancho promedio que varía de 0.40 m a 0.56 m. En algunos casos, los muros forman parte de la estructura y son construcciones que se utilizan para contener taludes, como por ejemplo el R-29 (ver figura 56).

*Estructura de planta semicircular, R-29.*

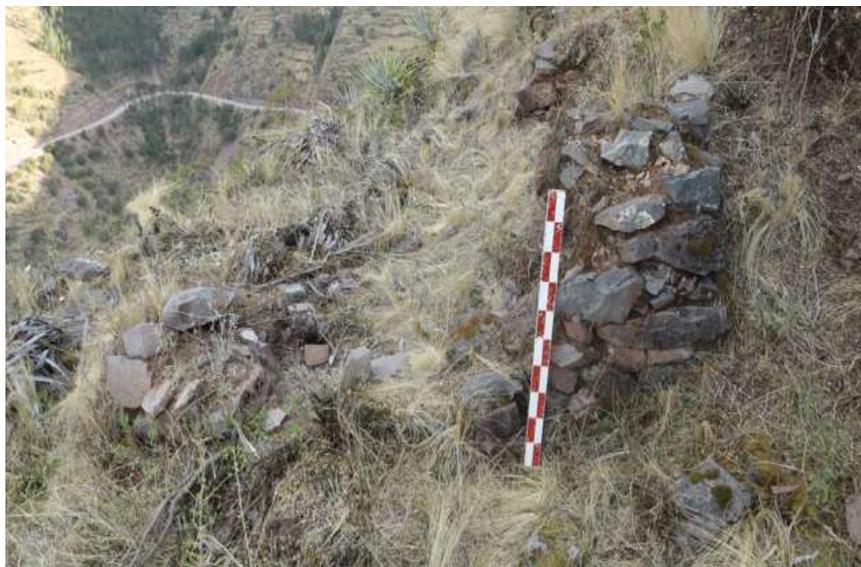
**Figura 57**

Estas estructuras están dispuestas sobre superficies planas naturales y artificiales generadas por muros de contención. Las estructuras con esta forma de planta corresponden a cuatro unidades, conformadas por muros continuos de doble hilera. La estructura R-39 tiene las mayores longitudes (ver Figura 57), externa e interna, de 3.98 m y 3.02 m. respectivamente, por otro lado, la unidad de menor tamaño corresponde a la R-30 con una longitud externa de 2.95 m e interna de 2.70 m. (ver tabla 17), con un ancho de muro que varía entre 0.34 a 0.46 m.

Presenta como **elemento funcional secundario**, un vano de acceso que se encuentra en el R-39 con una orientación al norte y de forma indefinida (ver Figura 57). En estas estructuras no se identificaron acabados.

*Estructura de planta irregular R-39.*

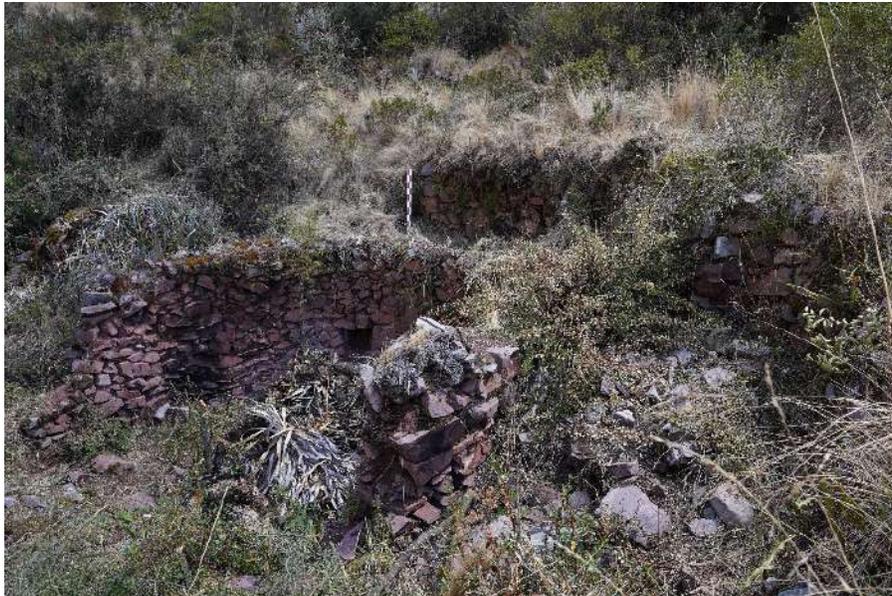
**Figura 58**

La mampostería es igual que en las descripciones de las anteriores. Las formas de estructuras corresponden a una **mampostería ordinaria rústica**, conformada por elementos líticos de mayor tamaño, ubicadas en las bases de los muros, generando mejor estabilidad. En las partes superiores se encuentran elementos líticos de menor tamaño, hasta alcanzar la altura evidenciada. En cuanto a las **técnicas de construcción** utilizadas en las estructuras de este sector, se caracterizan por el acondicionamiento de los muros a las laderas y a la topografía de esta área, generando plataformas artificiales donde se emplazan otros recintos (ver figura 58). En algunos casos, las estructuras murarias toman como base los afloramientos rocosos existentes en el área, generando una estabilidad para las estructuras que conforman estos muros (ver figura 58). En la

mampostería se evidenció el uso de líticos de mayor tamaño en la base, para un mejor asentamiento con líticos que se superponen unos sobre otros, sin un aparente orden.

*Muro de contención 13, ubicado en el sector "B".*

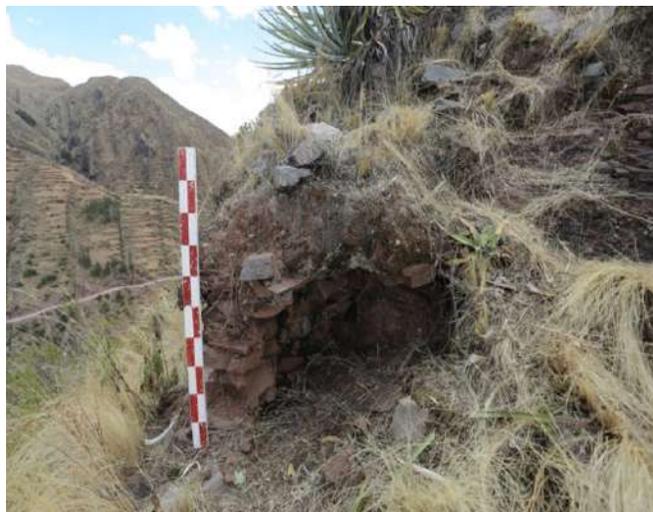
### Figura 62

Se ubica entre las coordenadas UTM: E: 222893.738 – N: 8464964.171, a una altitud de 3823.77 msnm. Se encuentra en el sector “B”, que corresponde a una estructura funeraria de aparente bóveda de aparejo rústico. El material de construcción del recinto es en base a

*Fotografía y plano planta de la estructura pequeña 06*

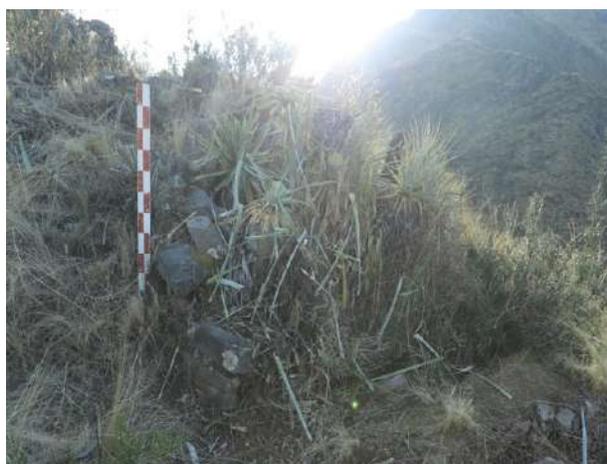
#### Figura 79

*Fotografía y plano de planta del recinto 80.*

*Nota.* Estructura circular que presenta menor dimensión en el sector “C”.

El trabajo de la estructura muraría es de mampostería ordinaria y aparejo rústico, con ligero trabajo de desbaste y canteado. Presenta líticos de tamaños diversos, entre pequeños a grandes, no teniendo un orden en su construcción.

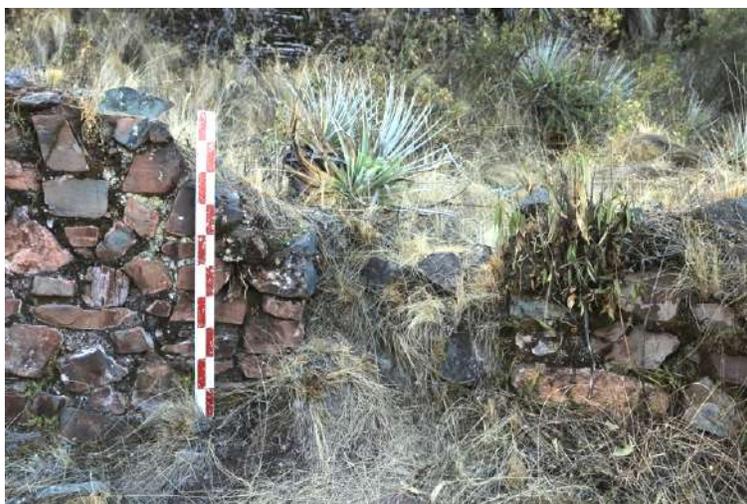
### **Figura 80**

*Vano de acceso del recinto 55.*

*Nota.* Vano de acceso de forma rectangular con orientación al noroeste, ubicado en el recinto 55, no se observa el umbral por el mal estado de conservación.

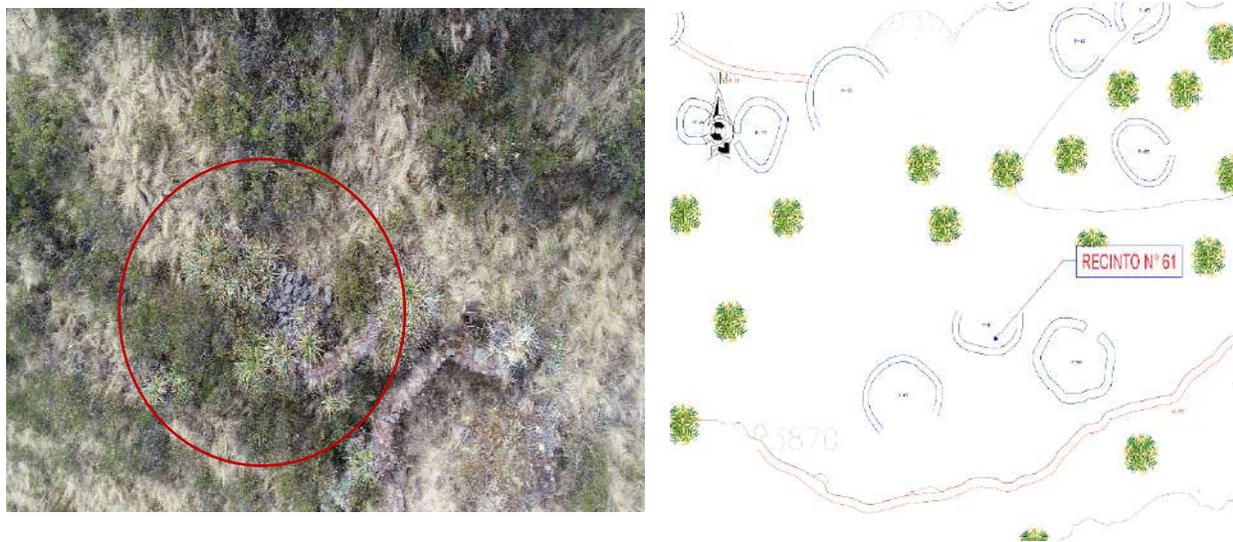
#### Figura 81

*Fotografía y plano de planta del recinto 61.*

*Nota. Recinto 61, estructura arquitectónica de planta semicircular con mayor dimensión.*

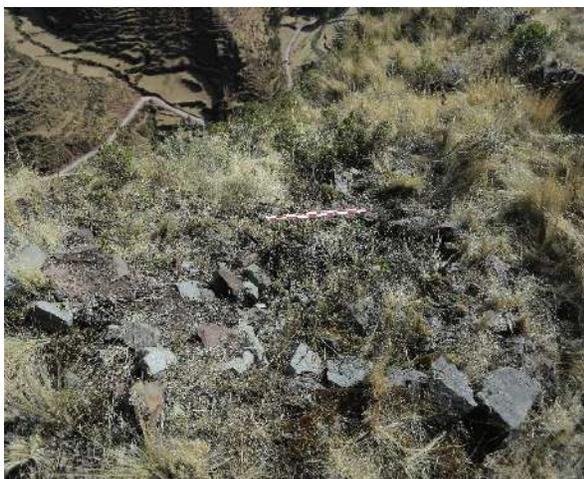
## Figura 82

*Fotografía y plano de planta del recinto 74.*

*Nota.* Recinto 74, estructura arquitectónica de planta semicircular con mayor dimensión.

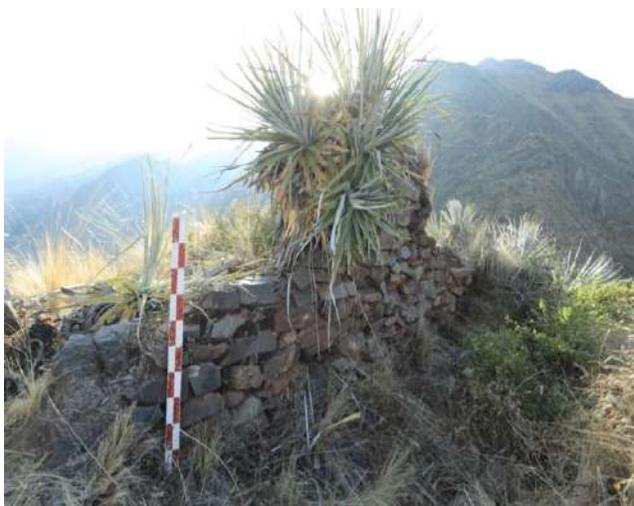
**Figura 83**

*Fotografía y plano de planta del recinto 81.*

*Nota.* Recinto 81, estructura arquitectónica rectangular, con mayor dimensión en el sector “C”.

El trabajo de mampostería es ordinario de aparejo rústico, los líticos utilizados para conformar la estructura muraria varían en tamaño desde pequeños a grandes, no guardan un orden en la conformación del muro y están unidos con argamasa de barro de tierra arcillosa roja. Asimismo, se evidencian pequeñas piedrecillas que son utilizadas como cuñas para brindar estabilidad.

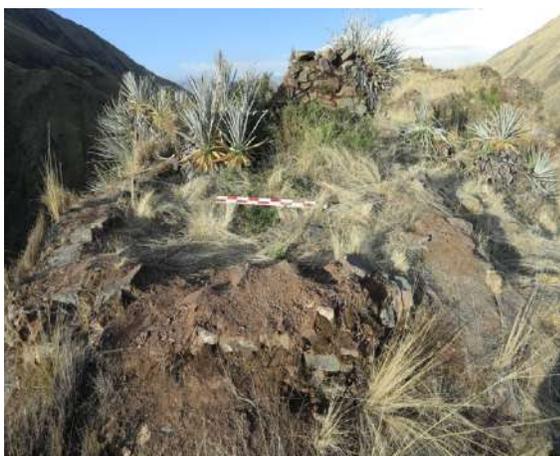
**Figura 84**

*Fotografía y plano de planta del recinto 82.*

*Nota.* Recinto 82, estructura rectangular con menor dimensión en el sector “C”.

Los **elementos funcionales primarios** característicos de los recintos de forma rectangular están conformados por muros con presencia de cara interna y externa. El ancho en promedio oscila entre 0.42 m y 0.50 m, en su mayoría se encuentran dispuestos en una terraza natural, excepto el R-82 establecido sobre una terraza artificial y el R-83 sobre un afloramiento rocoso.

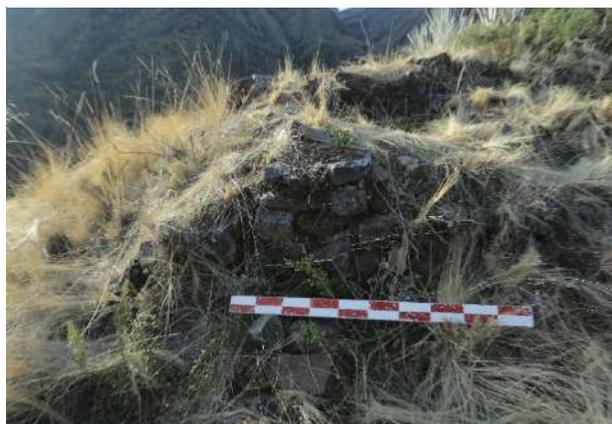
### Figura 87

Se encuentra en los parámetros UTM: E: 222588.315– N: 8465070.925, a 3778.60 msnm. Este recinto presenta solo el segmento del muro norte, donde se aprecia la estructura muraría, al norte colinda con el R-82. La estructura es de forma circular, corresponde a una estructura de mampostería rústica y los líticos están edificados horizontalmente. El material de construcción es

*Fotografía y plano de planta de la estructura pequeña 08.*

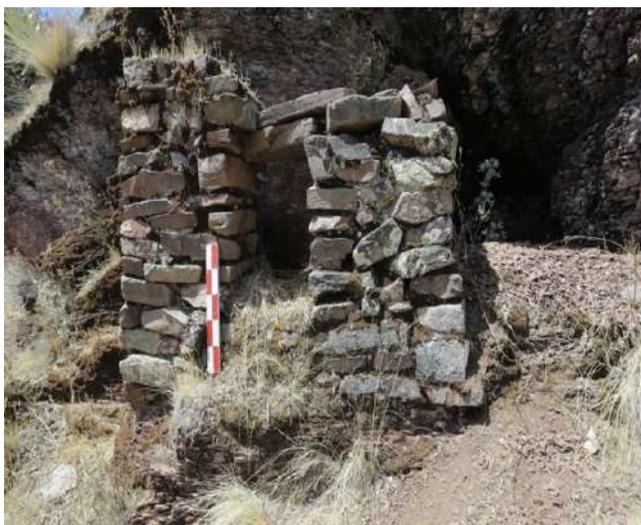
### Figura 88

Se encuentra en los parámetros UTM: E: 222630.075– N: 8465083.936, a 3878.14 msnm. Corresponde a la arquitectura funeraria que se encuentra en el sector “B”, compuesto de líticos con ligeros trabajos de canteado, unidos con mortero de barro, dispuestos de manera horizontal uno sobre otro. La orientación del vano de acceso esta referenciada al noroeste. Las medidas de los muros laterales son: MN: 1.63 m, MS: afloramiento, ME: 1.02 m y MW: 1.50 m.

*Fotografía y plano de planta de la estructura pequeña 09.*

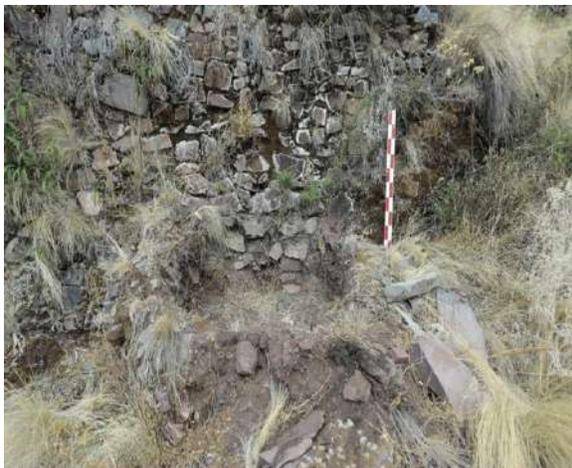
**Figura 89**

Se encuentra en las coordenadas UTM: E: 222617.600– N: 8465104.114, a 3865.83 msnm. La estructura se encuentra adosada al sur con el muro de contención 40. La mampostería es ordinaria y rústica, por el tipo de material pétreo utilizado. Los materiales constructivos del recinto son la arenisca arcillosa y la arenisca feldespática, unificados con argamasa de barro y la inclusión de piedrecillas. Se puede observar la presencia de la planta interior, ya que fue disturbado anteriormente.

*Fotografía y plano de planta de la estructura pequeña 10.*

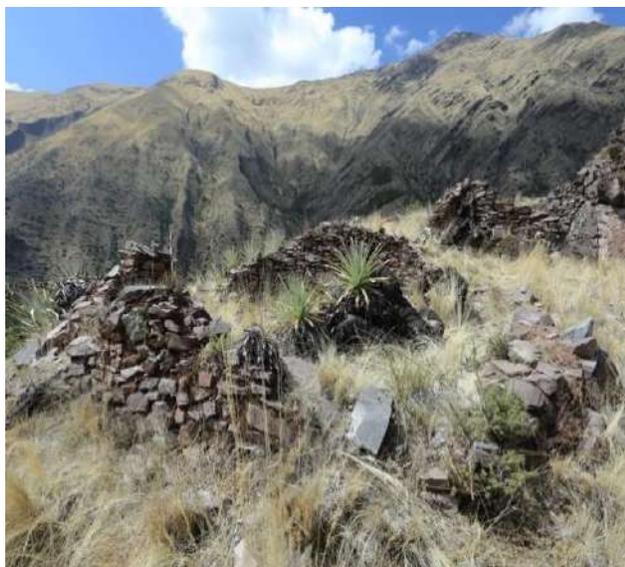
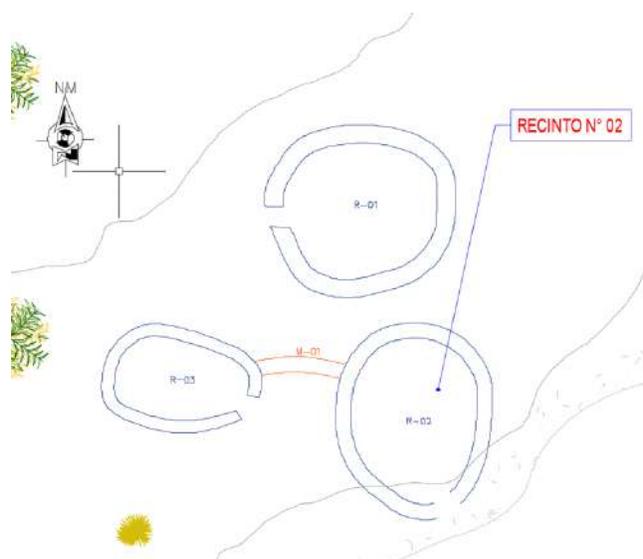
## Figura 97

El recinto se encuentra acondicionado a la topografía del terreno. La mampostería es de aparejo ordinario de aparejo rustico, con ligero trabajo de desbaste presentando también trabajo de careado en el interior y exterior. Los líticos están dispuestos de forma horizontal, edificados a doble hilera. El material de construcción del recinto está a base de elementos líticos de arenisca arcillosa y arenisca feldespática, asentados con mortero de barro e inclusiones de piedras pequeñas. La estructura arquitectónica se encuentra en mal estado de conservación por la evidencia de líticos colapsados y diseminados al interior y exterior del recinto, observándose pérdida de verticalidad en todos los muros. Se obtuvieron las siguientes medidas:

### Fotografía y Plano del Recinto 02

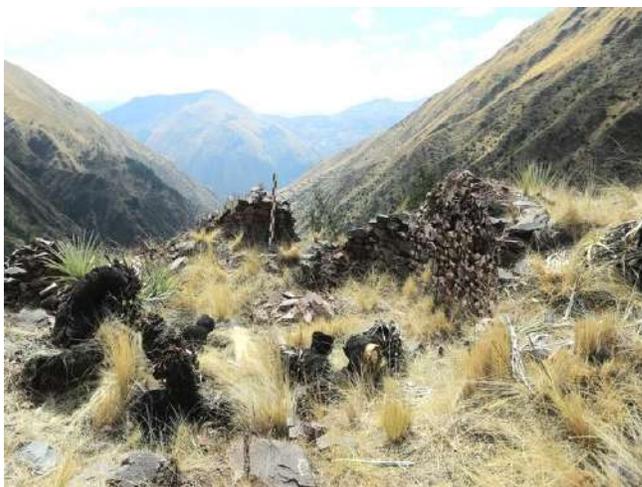
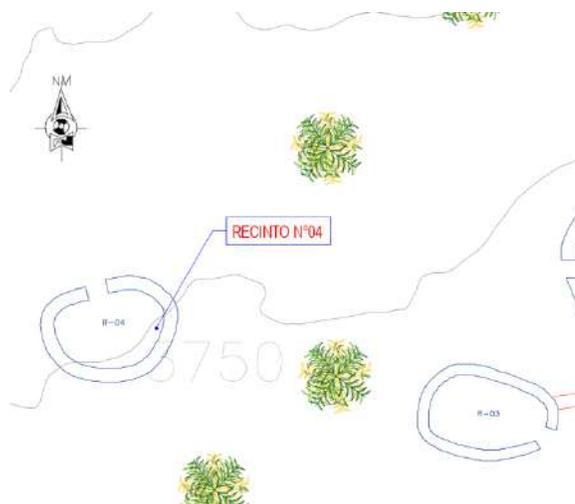
### Figura 99

#### *Fotografía y Plano del Recinto 04*

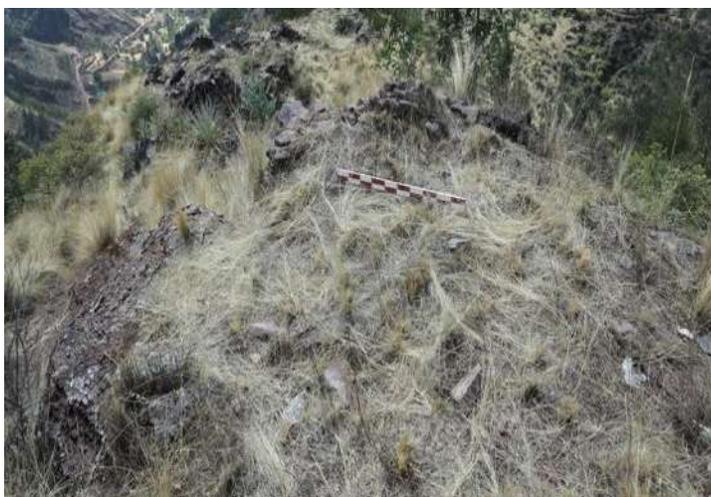
### Figura 100

Se sitúa entre las coordenadas UTM: E: 223135.551340 – N:8465039.418, con una altitud de 3744.83 m.s.n.m., el mismo corresponde a una estructura de planta irregular, no se llega a evidenciar debido al mal estado de conservación. La estructura se encuentra formando una terraza artificial acondicionado a la topografía, se encuentra colapsada en gran parte y se adosa al muro de contención 03 en el lado Sur, que es utilizado como muro de sostenimiento de la terraza, no se evidencia un vano de acceso. La mampostería es ordinaria, de aparejo rustico, el material de construcción del recinto está a base de elementos líticos como la arenisca arcillosa y arenisca feldespática, asentados con mortero de barro e inclusiones de piedra pequeña donde el tamaño del mampuesto varía de pequeño a mediano. La estructura arquitectónica se encuentra en mal estado de conservación por la presencia de gramíneas e ichu, así como especies arbustivas en el interior y exterior, obteniendo las siguientes medidas:

*Fotografía y Plano del Recinto 05*

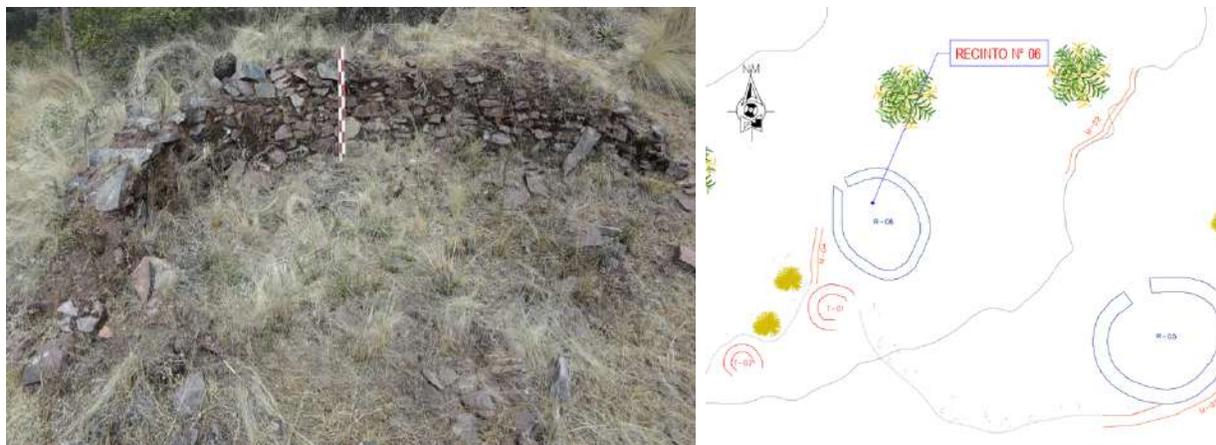
### Figura 101

Se sitúa entre las coordenadas UTM: E: 223123.857340 – N:8465044.347, con una altitud de 3755.51 m.s.n.m., el mismo corresponde a una estructura de planta circular, de aparejo rustico, se encuentra acondicionada a la topografía del terreno, estando emplazada sobre un afloramiento rocoso; no se evidencia vano de acceso. La mampostería es ordinaria y de aparejo rustico, los líticos se encuentran dispuestos de forma horizontal de manera irregular, unidas con mortero de color rojizo. El material de construcción del recinto está a base de elementos líticos de arenisca arcillosa y arenisca feldespática, asentados con mortero de barro e inclusiones de piedra pequeña donde el tamaño del mampuesto es pequeño y mediano. La estructura arquitectónica se encuentra en pésimo estado de conservación debido al colapso de los muros por el intemperismo climático y la erosión del suelo, obteniendolas siguientes medidas:

*Fotografía y Plano del Recinto 06*
