**ESCUELA PROFESIONAL DE ARQUEOLOGÍA**

**TESIS**

**ESTUDIO DE ESTRUCTURAS ARQUITECTÓNICAS DEL SITIO  
APUMARKA – QUIQUIJANA, CUSCO – 2019**

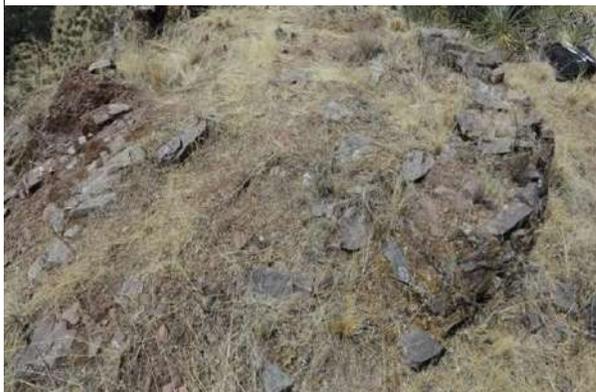
**Figura 102**

Se sitúa entre las coordenadas UTM: E: 223107.809340 – N:8465039.080, con una altitud de 3751.23 m.s.n.m., el mismo corresponde a una estructura de planta circular. Se encuentra acondicionada a la topografía del terreno sobre un afloramiento rocoso y el cual le brinda estabilidad al terreno, también se evidencia el manejo de los recursos geológicos. Se utilizaron líticos de tamaño pequeño y medianos, unidas con mortero de arcilla roja e inclusiones de piedra. La mampostería es ordinaria, de aparejo rustico, los elementos líticos utilizados para la edificación del recinto son la arenisca arcillosa y arenisca feldespática que se encuentran dispuestos de forma horizontal de manera irregular, donde el tamaño de la mampostería es pequeña y mediana. El recinto se encuentra en pésimo estado de conservación con el mayor colapso posible en la estructura muraria y líticos dispersos al Norte, obteniendo las siguientes medidas:

*Fotografía y Plano del Recinto 07*

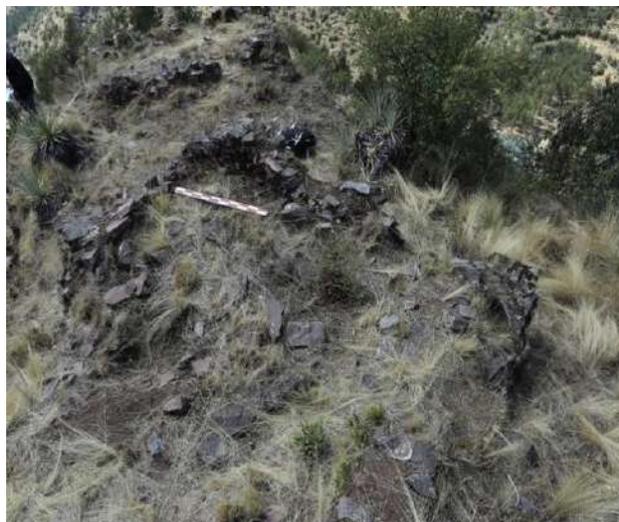
## Figura 103

Se sitúa entre las coordenadas UTM: E: 223100.000340 – N:8465037.398, con una altitud de 3759.65 m.s.n.m., el mismo corresponde a una estructura de planta rectangular, así mismo no se evidencia un vano de acceso. Al Norte está emplazado por un afloramiento rocoso que forma parte del muro, a su vez colinda con el muro de contención 06 por el Noreste y con el muro de contención 07 por el lado suroeste. Los elementos líticos que conforman el muro tienen un ligero trabajo de desbaste y canteado donde la mampostería es ordinaria, de aparejo rustico. El material de construcción del recinto está a base de elementos líticos arenisca arcillosa y arenisca feldespática asentados de manera horizontal y unidas con mortero de barro e inclusiones de piedra pequeña, donde el tamaño del mampuesto es pequeño. La estructura arquitectónica se encuentra en pésimo estado de conservación debido a la pérdida de elementos colapsados al interior y exterior de la estructura a causa del intemperismo climático, la erosión del suelo y la proliferación de especies arbustivas. observándose ausencia de líticos en los muros. Se obtuvieron las siguientes medidas:

### *Fotografía y Plano del Recinto 08*

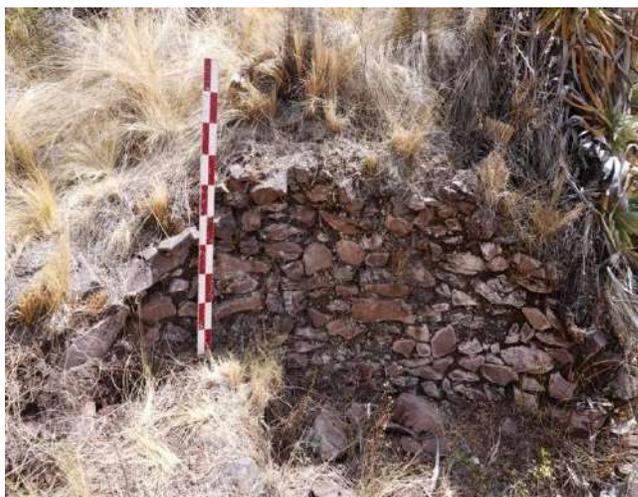
### Figura 104

Se sitúa entre las coordenadas UTM: E: 223083.088340 – N:8465034.109, con una altitud de 3770.71 m.s.n.m., el mismo corresponde a una estructura de planta semicircular, donde no se evidencia vano de acceso. La estructura se encuentra situada y acondicionada a la topografía accidentada del terreno, los elementos líticos que conforman el muro tienen un ligero trabajo de desbaste y canteado donde la mampostería es ordinaria, de aparejo rustico. El material de construcción del recinto está a base de elementos líticos arenisca arcillosa y arenisca feldespática donde el tamaño del mampuesto es pequeño y mediano, están asentados con mortero de barro inclusiones de piedra pequeña, así mismo, se encuentran dispuestos en doble hilada y dentro del núcleo se encuentran piedras pequeñas y raíces. El recinto encuentra en pésimo estado de conservación debido al crecimiento y proliferación de especies arbustivas y gramíneas, que causaron el debilitamiento del muro; se evidencio una posible excavación clandestina al interior del recinto, obteniendo las siguientes medidas:

#### *Fotografía y Plano del Recinto 09*

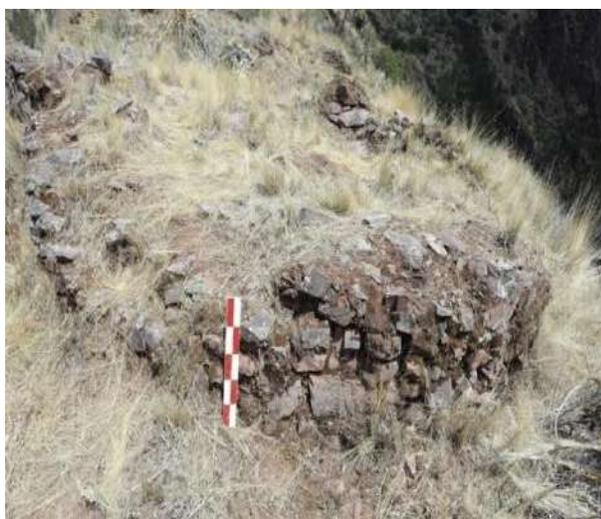
### Figura 105

Se sitúa entre las coordenadas UTM: E: 223073.901340 – N:8465036.215, con una altitud de 3780.15 m.s.n.m., el mismo corresponde a una estructura de planta circular, de aparejo rustico, no se evidencia vano de acceso. El recinto se encuentra emplazado sobre una terraza acondicionada al MC-08, el cual también es parte de la estructura circular. Los elementos líticos que conforman el muro tienen un ligero trabajo de desbaste y canteado donde la mampostería es ordinaria y de aparejo rustico. La estructura del muro se encuentra dispuesta a dos hileras con presencia de un núcleo central, y líticos colocados de forma horizontal. El material de construcción del recinto está a base de arenisca arcillosa y arenisca feldespática, donde el tamaño del mampuesto varía de pequeño a mediano, se encuentran asentados con mortero

*Fotografía y Plano del Recinto 10*

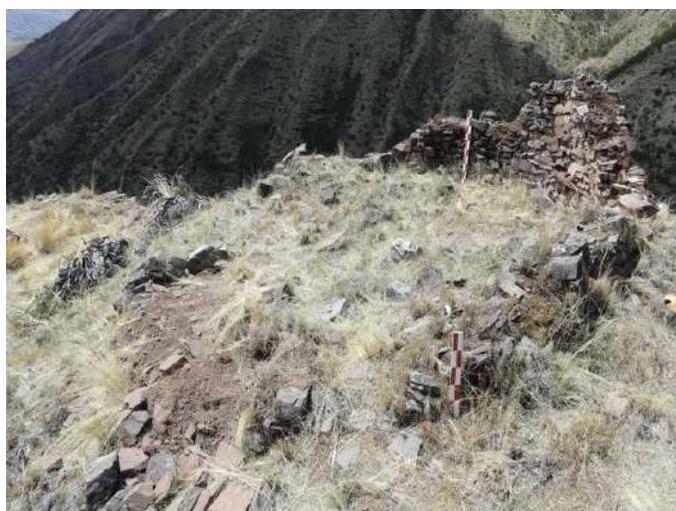
### Figura 106

Se sitúa entre las coordenadas UTM: E: 223066.958340 – N:9465028.538, con una altitud de 3779.07 m.s.n.m., el mismo corresponde a una estructura de planta circular, no se evidencia vano de acceso, por el lado Este se encuentra colindante con el muro de contención 08. Los elementos líticos que conforman el muro tienen un ligero trabajo de desbaste y canteado, donde la mampostería es ordinaria y de aparejorústico. Los muros son a doble hilera, se encuentran

*Fotografía y Plano del Recinto 11*

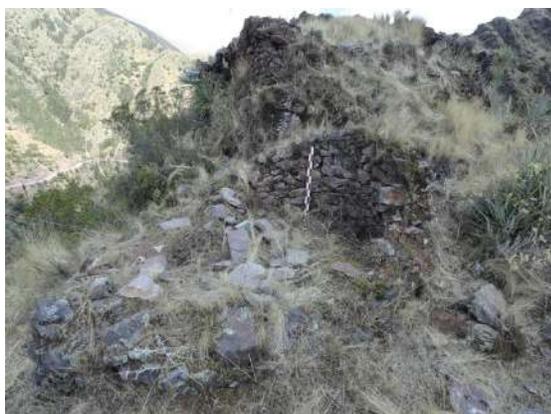
### Figura 107

Se sitúa entre las coordenadas UTM: Este: 223061.685, Norte: 8465023.277 con una altitud de 3777.66 m.s.n.m., el mismo corresponde a una estructura de planta circular, evidenciando mejor conservación al NW. No se identifica vano de acceso.

Los elementos líticos que conforman el muro tienen un ligero trabajo de desbaste, donde la mampostería es ordinaria y de aparejo rustico. Los muros están dispuestos en doble hilera, se encuentran dispuestos de manera horizontal y están acunados con piedras pequeñas. El material de construcción del recinto está a base de elementos líticos de arenisca arcillosa y arenisca feldespática, asentados con mortero de barro e inclusiones de piedra chancada. La estructura se encuentra en mal estado de conservación, observándose pérdida de líticos por colapso obteniendo las siguientes medidas:

*Fotografía y Plano del Recinto 12*

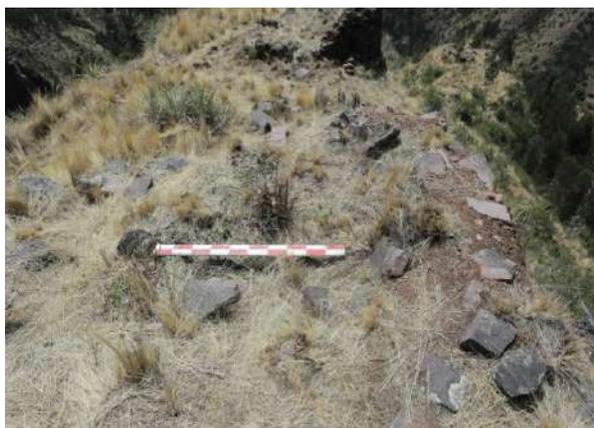
### Figura 108

Se sitúa entre las coordenadas UTM: Este: 223057.634 Norte: 8465020.989 con una altitud de 3782.25 m.s.n.m., el mismo corresponde a una estructura de planta circular; el recinto colinda con el muro de contención 09 por el lado Suroeste; no se evidencia vano de acceso. La mampostería es ordinaria y de aparejo rustico, los muros son a doble hilera, se encuentran dispuestos de manera horizontal y están acuñados con piedras pequeñas. El material de construcción del recinto está a base de elementos líticos de arenisca arcillosa y arenisca feldespática asentados con mortero de barro con inclusiones de piedra chancada. La estructura se encuentra en mal estado de conservación, donde no se evidencia gran parte de la estructura. Se obtuvieron las siguientes medidas:

*Fotografía y Plano del Recinto 13*

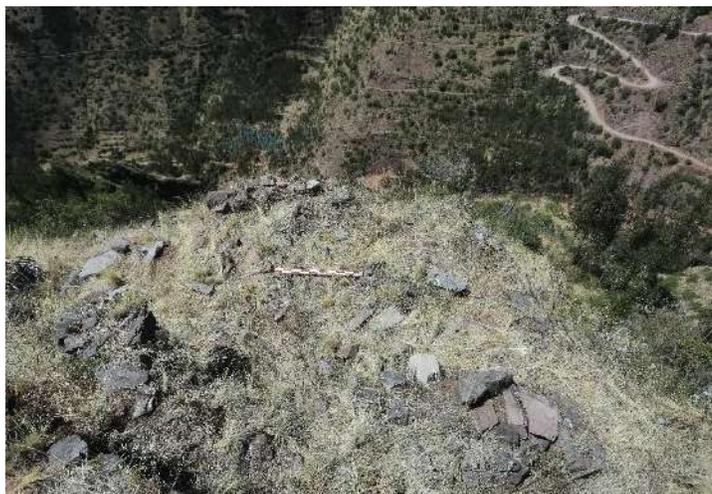
**Figura 109**

Se sitúa entre las coordenadas UTM: Este: 223050.005 - Norte: 8465012.234 con una altitud de 3782.76 m.s.n.m., el mismo corresponde a una estructura de planta circular (ovoide). Este recinto limita al Sur con la quebrada del río Usi y por el Oeste colinda con el Muro de contención (MC-09). El material de construcción del recinto está a base de elementos líticos de arenisca arcillosa y arenisca feldespática, asentados con mortero de barro con inclusiones de piedra chancada. Se encuentra en mal estado de conservación, obteniendo las siguientes medidas:

Fotografía y Plano del Recinto 14

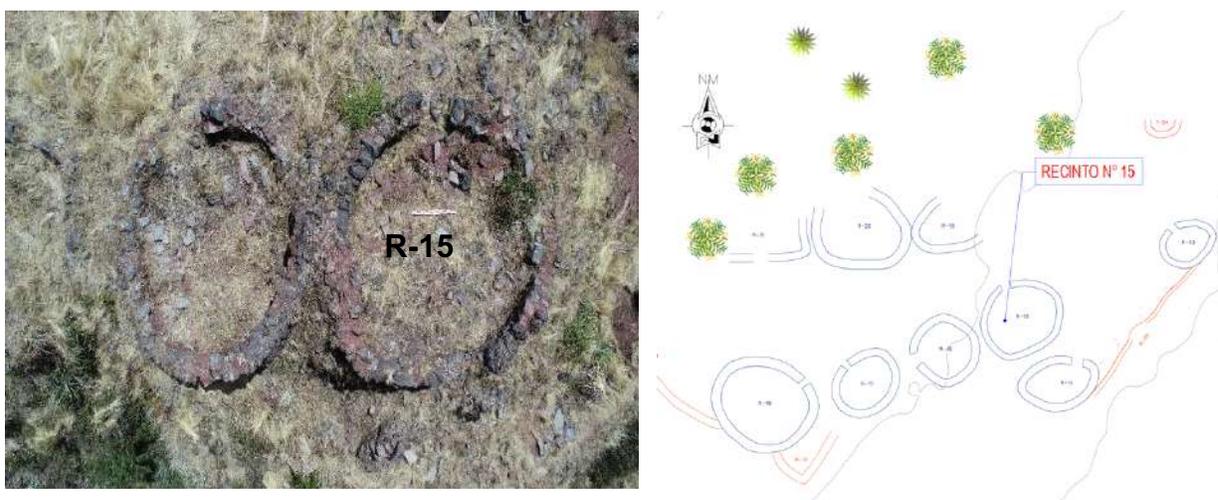
### Figura 110

circular de aparejo rustico, presenta un vano de acceso con orientación al NW que presenta trabajos de careado al interior y exterior del recinto. Esta estructura colinda por el Sur con otra estructura (R-14) y por el Oeste con el (R-16). Los elementos líticos que conforman el muro tienen un ligero trabajo de desbaste y canteado, donde la mampostería es ordinaria y de aparejo rustico. Los muros son a doble hilera, se encuentran dispuestos de manera horizontal y están acuñados con piedras pequeñas. El material de construcción del recinto está a base de elementos líticos arenisca arcillosa y arenisca feldespática, asentados con mortero de barro con inclusiones de piedra chancada, raíces y tiestos pequeños de cerámica. La estructura se encuentra en mal estado de conservación, obteniendo las siguientes medidas:

*Fotografía y Plano del Recinto 15*

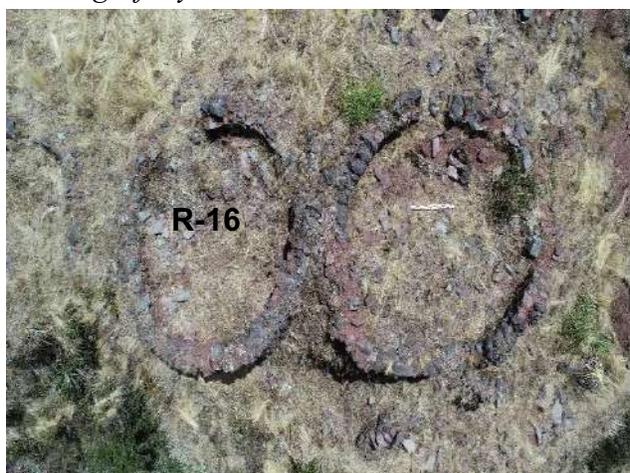
### Figura 111

Se sitúa entre las coordenadas UTM: Este: 223042.838 – Norte: 8465014.151 con una altitud de 3790.21 m.s.n.m., el mismo corresponde a una estructura de planta circular, el vano de acceso está orientado al NW, además de esquinas evidenciadas en el vano de acceso. Asimismo, el recinto colinda por el E con el recinto 15 (R-15) y por el Oeste con el recinto 17 (R-17). La mampostería es ordinaria y de aparejo rustico, los muros son a doble hilera, se encuentran dispuestos de manera horizontal y están acuñados con piedras pequeñas. Los elementos líticos que conforman el muro tienen un ligero trabajo de desbaste y canteado. El material de construcción del recinto está a base de arenisca arcillosa y arenisca feldespática, asentados con mortero de barro con inclusiones de piedra chancada. El recinto se encuentra en malestado de conservación, presenta pérdida de estructura por colapso de los líticos, obteniendo las siguientes medidas:

#### *Fotografía y Plano del Recinto 16*

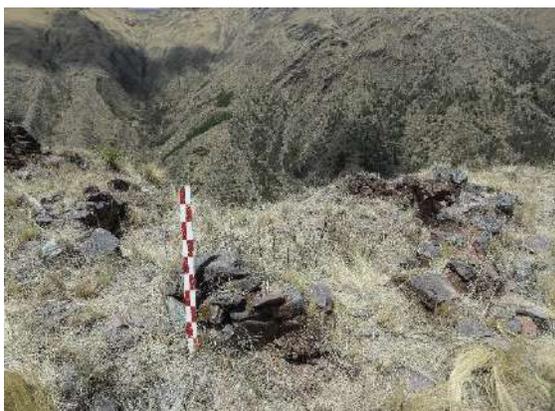
### Figura 112

Se sitúa entre las coordenadas UTM: Este:223037.482 – Norte: 8465012.293 con una altitud de 3792.18 m.s.n.m., el mismo corresponde a una estructura de planta circular de aparejo rustico. Se evidencia un vano de acceso con orientación al NW, este recinto se ubica en la plataforma llana más alta del Sector “A”, conformado por el muro de contención 10, por el lado Oeste colinda con el recinto 18 (R-18). La mampostería es ordinaria y de aparejo rustico, los muros son a doble hilera, se encuentran dispuestos de manera horizontal y están acañados con piedras pequeñas. Los elementos líticos que conforman el muro tienen un ligero trabajo de desbaste y canteado. El material de construcción del recinto está a base de elementos líticos arenisca arcillosa y arenisca feldespática de una coloración verdosa, asentados con mortero de barro con inclusiones de piedra chancada. Se encuentra en mal estado de conservación con bastante vegetación al interior del recinto, observándose pérdida de la estructura muraria por colapso. Obteniendo las siguientes medidas:

*Fotografía y Plano del Recinto 17*

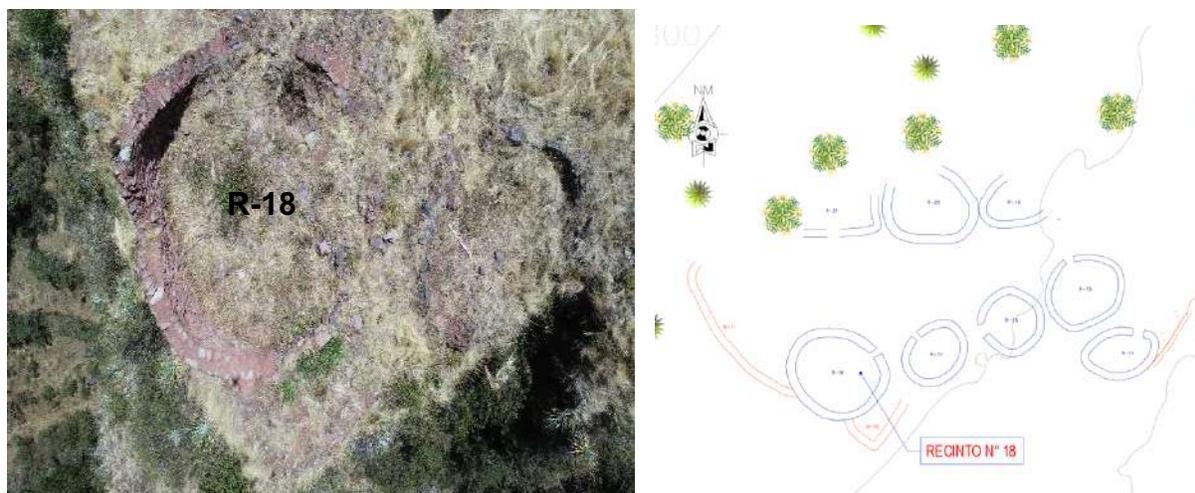
## Figura 113

Se sitúa entre las coordenadas UTM: Este:223031.040 – Norte:8465010.894 con una altitud de 3795.02 m.s.n.m., el mismo corresponde a una estructura de planta circular de aparejo rustico, este recinto se encuentra en la plataforma más alta del Sector “A”, además de ser el recinto de mayor diámetro en este sector. Se evidenciavano de acceso con orientación al NE, así mismo se encuentra emplazada por el lado Sur con el muro de contención 10 y por el lado Suroeste con el muro de contención 11, ambos muros forman parte de la plataforma que sirve para brindar sostenimiento a las estructuras de este sector. La mampostería es ordinaria y de aparejo rustico, los muros son a doble hilera, se encuentran dispuestos de manera horizontal y están acunados con piedras pequeñas. Los elementos líticos que conforman el muro tienen un ligero trabajo de desbaste y canteado. El material de construcción del recinto está a base de elementos líticos arenisca arcillosa, asentados con mortero de barro con

### Fotografía y Plano del Recinto 18

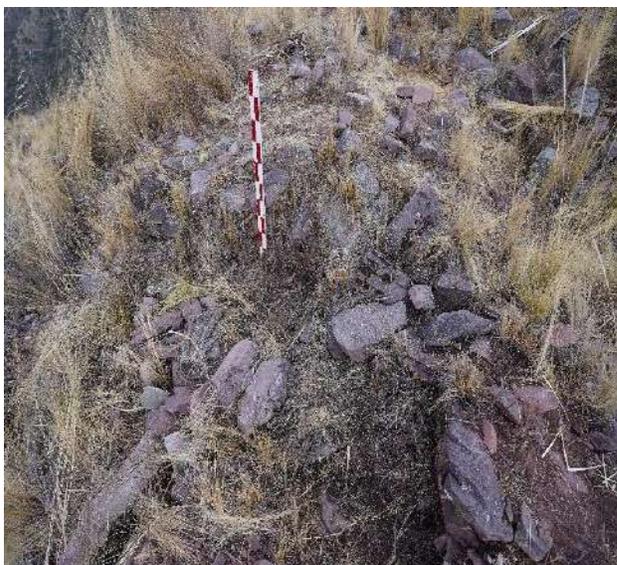
Se sitúa entre las coordenadas UTM: Este:223042.559 – Norte: 8465022.222 con una altitud de 3792.39 m.s.n.m., el mismo corresponde a una estructura de planta semicircular de aparejo rustico, corresponde a elementos líticos con ligeros trabajos en la cara interior y posterior, unidas con mortero de barro. No se evidencia vano de acceso. El material de construcción del recinto está a base arenisca arcillosa y arenisca feldespática. Parte de la estructura se encuentra colapsada, con presencia de elementos líticos diseminados tanto al interior y al exterior. En conclusión, se encuentra en mal estado de conservación, obteniendo las siguientes medidas:

- Diámetro de la estructura arquitectónica 2.81 m.
- Ancho de muro 0.48 m. – 0.52 m.
- Altura máxima en relación a la superficie 0.55 m.
- Altura mínima a nivel de cimentación 0.08 m.

**Figura 114***Fotografía y Plano del Recinto 19*

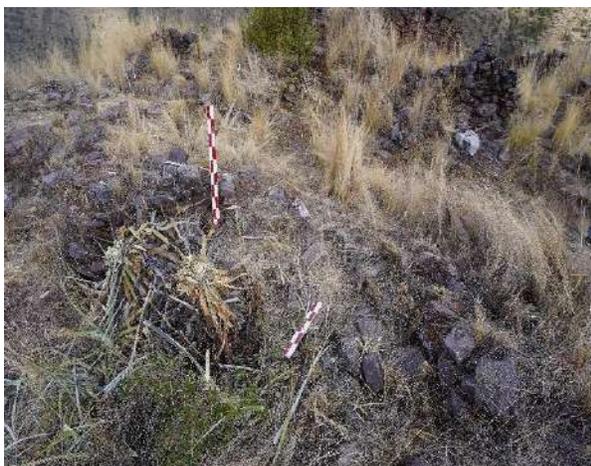
## Figura 115

Se sitúa entre las coordenadas UTM: Este: 223037.555 - Norte: 8465021.644 con una altitud 3795.45 m.s.n.m., el mismo corresponde a una estructura de planta circular de aparejo rústico, la altura externa está a nivel de superficie exterior. No se evidenciaban de acceso. El material de construcción del recinto corresponde a líticas de arenisca arcillosa y arenisca feldespática, asentados con mortero de barro con inclusiones de piedra chancada. El recinto presenta elementos líticos colapsados y vegetación arbustiva al interior. Se encuentra en mal estado de conservación, obteniendo las siguientes medidas:

### *Fotografía y Plano del Recinto 20*

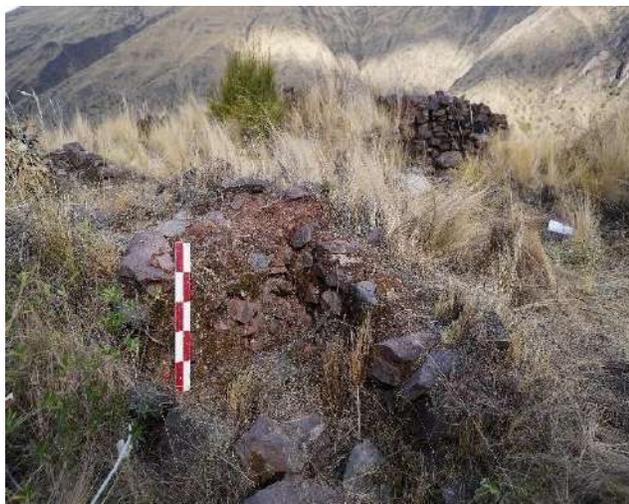
Se sitúa entre las coordenadas UTM: Este: 223030.663 - Norte: 8465021.460 con una altitud de 3795.67 m.s.n.m., el mismo corresponde a una estructura de planta indefinida de aparejo rústico, observándose pérdida parcial de los muros correspondientes a este recinto. No se evidencia vano de acceso, el material de construcción del recinto está a base de elementos líticos arenisca arcillosa y arenisca feldespática, unidos con mortero de barro con inclusión de piedra chancada.

- No presenta un diámetro definido en la estructura.
- Ancho de muro 0.42 m.
- Altura máxima en relación a la superficie 0.83 m.
- Altura mínima a nivel de cimentación 0.08 m.

**Figura 116***Fotografía y Plano del Recinto 21*

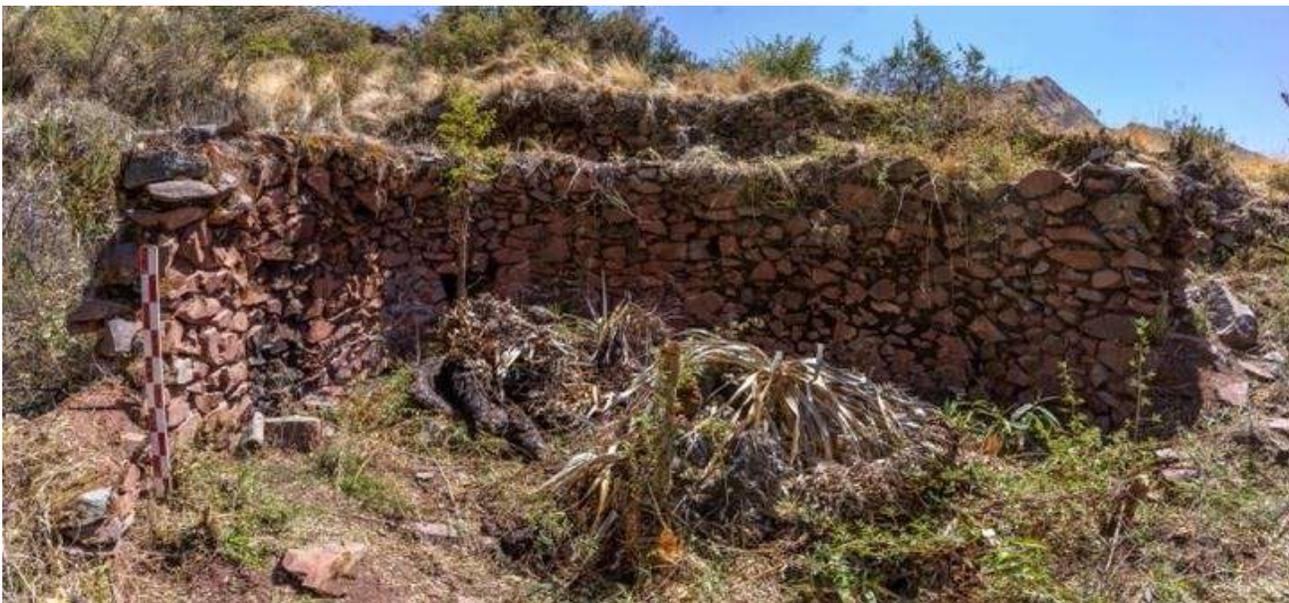
### Figura 119

mampostería es ordinaria de aparejo rustico, los líticos presentan ligero trabajo de canteado y desbastado, el tamaño es de manera irregular y dispuestos a doble hilera de manera horizontal; se encuentran asentados con mortero de barro e inclusiones de piedra pequeña. El material de construcción del recinto está a base de elementos líticos arenisca arcillosa y arenisca feldespática. El recinto se encuentra en mal estado de conservación, debido a que el lado sur de la estructura se observa un proceso antrópico de quema y desprendimiento de líticos, obteniendo las siguientes medidas:

#### *Fotografía y Plano del Recinto 23*

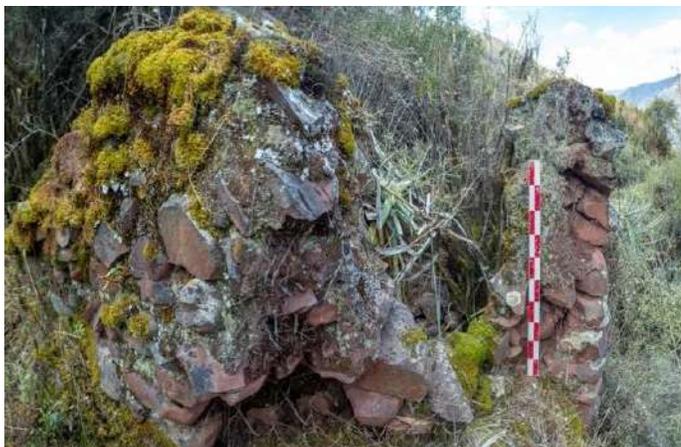
## Figura 120

Se sitúa entre las coordenadas UTM: E: 222954.726 - N: 8464995.805, con una altitud de 3796.99 m.s.n.m., el mismo corresponde a una estructura de planta circular, no se evidencia un vano de acceso. El muro es a doble hilera, presenta trabajo de

canteado al interior y exterior del muro lateral sur, que fue usado como muro de terraza artificial. La mampostería es ordinaria y de aparejo rustico, donde los líticos se encuentran dispuestos de manera horizontal acañados con lajas pequeñas. El material de construcción del recinto está a base de elementos líticos de arenisca arcillosa y arenisca feldespática, asentados con mortero de barro e inclusiones de piedra pequeña. El mortero que fue utilizado en el núcleo tiene compuestos de piedras pequeñas. Se encuentra en regular estado de conservación, su análisis más exhaustivo es difícil debido a la frondosa vegetación y proliferación de especies arbustivas al interior y exterior del recinto. Se obtuvieron las siguientes medidas:

### *Fotografía y plano de Recinto 24*

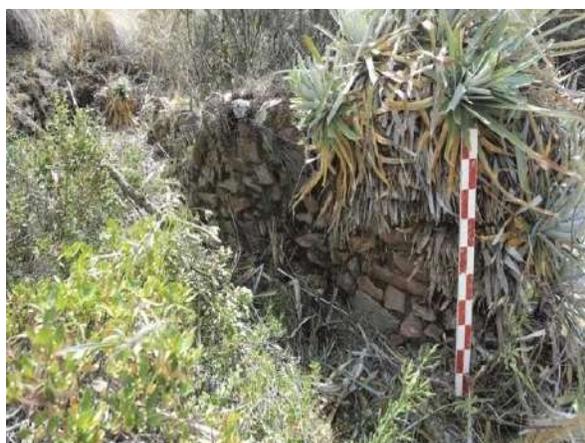
### Figura 121

Se sitúa entre las coordenadas UTM: E: 222949.056 - N:8464995.076, con una altitud de 3780.23 m.s.n.m., el mismo corresponde a una estructura de planta indefinida, no se evidencia un vano de acceso. La estructura está emplazada a la topografía del terreno, al Oeste se encuentra un muro (MC-14) funcionando como contención para las terrazas superiores. La mampostería es ordinaria, de aparejo rustico. El recinto está edificado a doble hilera, con presencia de un núcleo central y dispuestos de manera horizontal, acunados con piedras pequeñas en forma de lajas. El material de construcción del recinto está a base de elementos líticos arenisca arcillosa y arenisca feldespática donde el tamaño del mampuesto es de pequeño a mediano, asentados con mortero de barro e inclusiones de piedra pequeña. Se encuentra en pésimo estado de conservación debido a la proliferación de vegetación arbustiva y herbácea, así como la falta de cabecera de muro que fue debilitado por el intemperismo climático y la erosión del suelo. Se obtuvieron las siguientes medidas:

#### *Fotografía y Plano del Recinto 25*

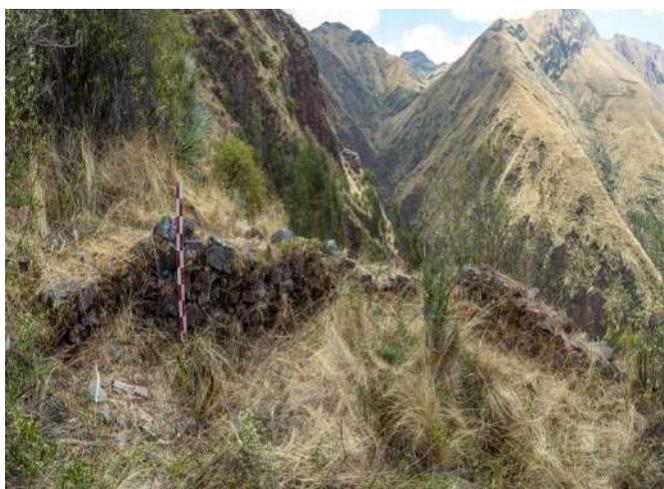
### Figura 122

Se sitúa entre las coordenadas UTM: E: 222952.087 - N:8465008.292, con una altitud de 3800.09 m.s.n.m., el mismo corresponde a una estructura de planta circular, no se evidencia un vano de acceso. El recinto se encuentra emplazado sobre la terraza acondicionada, al NO del recinto se observa un pequeño muro de contención que proporciona sostenibilidad al muro de contención 15. La mampostería es ordinaria, de aparejo rustico, los líticos se encuentran dispuestos de manera horizontal y son edificados a doble hilera con presencia de un núcleo central. El material de construcción del recinto está a base de elementos líticos arenisca arcillosa y arenisca feldespática, asentados con mortero de barro e inclusiones de piedra pequeña, los líticos

*Fotografía y Plano del Recinto 26*

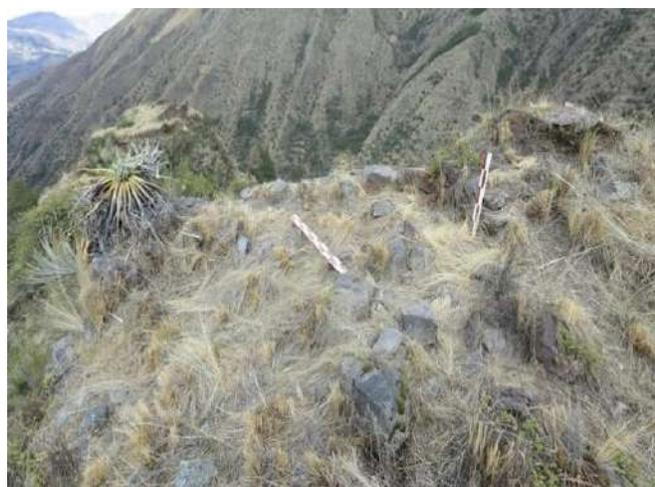
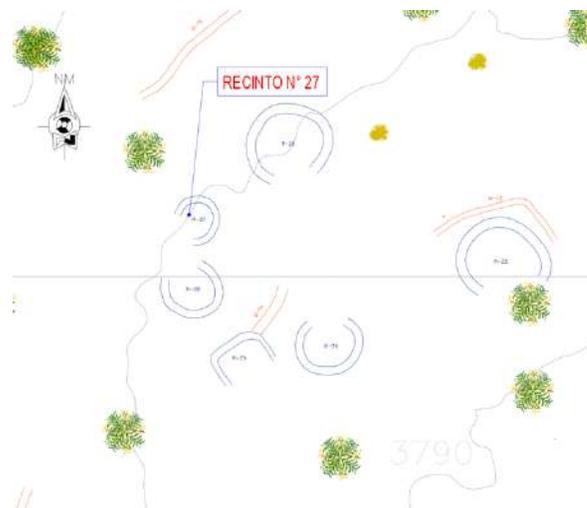
### Figura 123

Se sitúa entre las coordenadas UTM: E: 222946.575 - N:8465003.591, con una altitud de 3799.86 m.s.n.m., el mismo corresponde a una estructura de planta circular, de aparejo rústico, emplazada sobre un afloramiento rocoso al SE del recinto, proporcionando estabilidad a la terraza donde se encuentra dispuesta la estructura. Por el Oeste colinda con el Recinto-28, parte del recinto se encuentra emplazada sobre un afloramiento rocoso que es utilizada como base para el emplazamiento. No se evidencia un vano de acceso. El muro es a doble hilera con ligero trabajo

*Fotografía y Plano del Recinto 27*

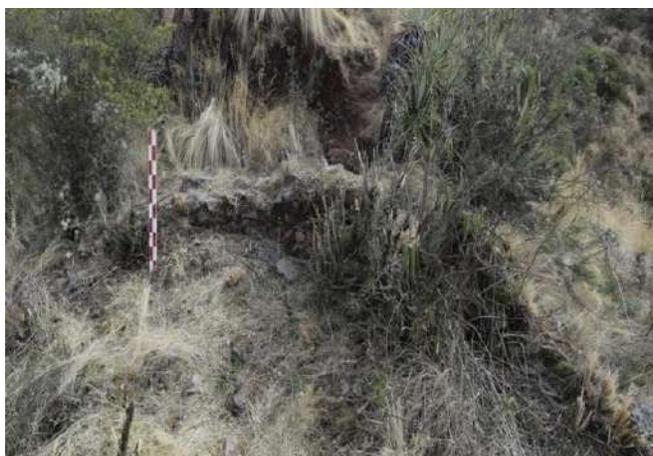
**Figura 124**

Se sitúa entre las coordenadas UTM: E: 222946.222 - N:8464999.304, con una altitud de 3798.71 m.s.n.m., el mismo corresponde a una estructura de planta indefinida, emplazada sobre una terraza artificial y por debajo se encuentra otro muro de contención. La estructura colinda con el recinto 27 (R-27). La mampostería es ordinaria, de aparejo rústico, donde la estructura muraria es a doble hilera con presencia de un núcleo central y los líticos están dispuestos de manera horizontal. Los elementos líticos presentan trabajo de desbaste. El material de construcción del recinto está a base de elementos líticos arenisca arcillosa y arenisca feldespática donde el tamaño de mampuesto es de pequeño a mediano, asentados con mortero de barro e inclusiones de piedra pequeña. Obteniendo las siguientes medidas:

*Fotografía y Plano del Recinto 28*

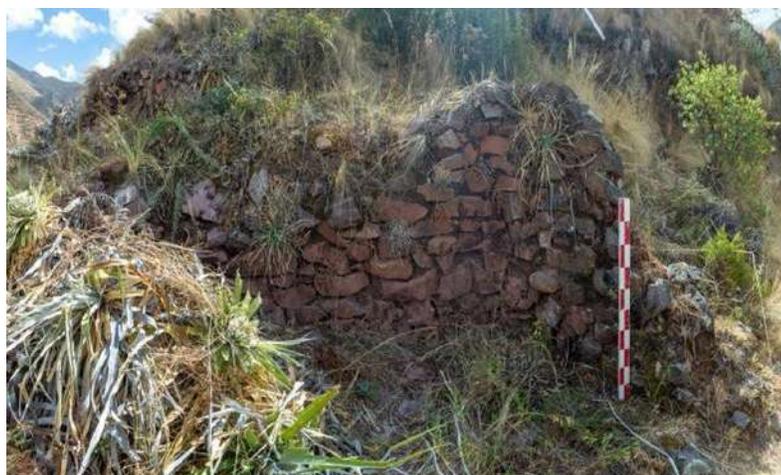
**Figura 125**

Se sitúa entre las coordenadas UTM: E: 222949.149 - N:8464975.801, con una altitud de 3794.23 m.s.n.m., el mismo corresponde a una estructura de plantasemicircular, El recinto se ubica en la ladera con ausencia del muro S-E. Los líticos presentan un ligero trabajo de desbastado y están dispuestos de manera horizontal eirregular. Están edificados a doble hilera con presencia de un núcleo central y trabajo de canteado tanto al interior y el exterior. El material de construcción del recinto está a base de elementos líticos arenisca arcillosa y arenisca feldespática con un tamaño de mampuesto de medianos a grandes, asentados con mortero de barro e inclusiones de piedra pequeña, el recinto se encuentra en un lugar de difícil acceso, existe la presencia de ichu y vegetación arbustiva tanto al interior y el exterior; por lo tanto se encuentra en mal estado de conservación, obteniendo las siguientes medidas:

*Fotografía y Plano del Recinto 29*

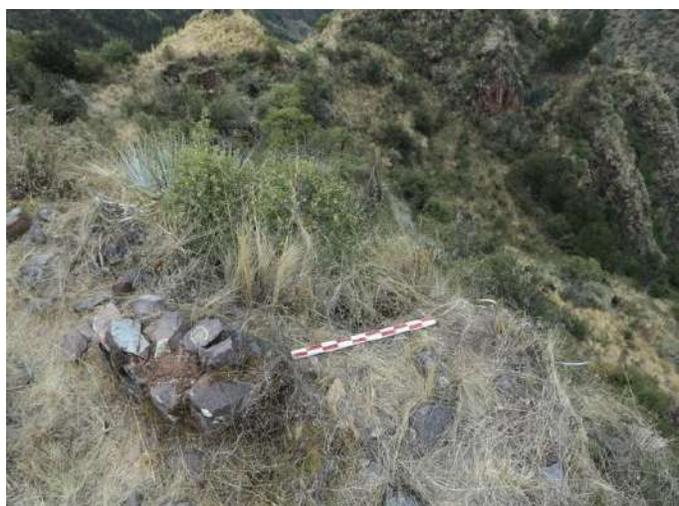
**Figura 126**

Se sitúa entre las coordenadas UTM: E: 222946.654 - N:8464972.236, con una altitud de 3794.74 m.s.n.m., el mismo corresponde a una estructura de planta irregular, el recinto colinda con la quebrada del río Usi por el lado Sur. El muro es a doble hilera y presenta un ligero trabajo de desbastado y edificados de manera horizontal, no se evidencia algún vano de acceso. El material de construcción del recinto está a base de elementos líticos de arenisca arcillosa y arenisca feldespática, asentados con mortero de barro e inclusiones de piedra pequeña, así mismo solo se evidencia un segmento de muro por el deterioro. La estructura se encuentra en pésimo estado de conservación, por el colapso casi total de la estructura muraria, existe la presencia de ichu y especies arbustivas al interior y exterior del recinto; obteniendo las siguientes medidas:

*Fotografía y Plano del Recinto 30*

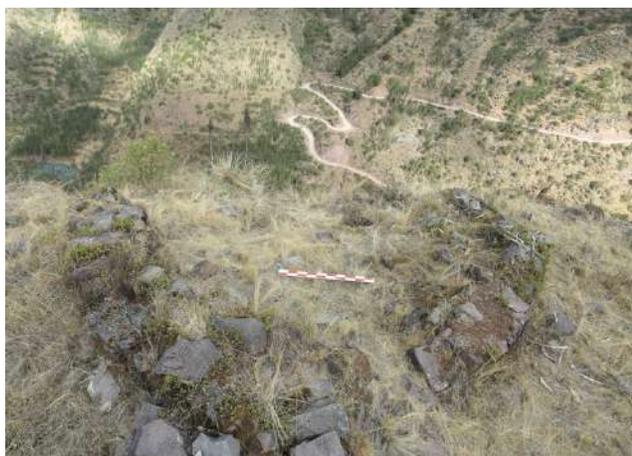
Se sitúa entre las coordenadas UTM: E: 222943.608 - N:8464968.011, con una altitud de 3796.21 m.s.n.m., el mismo corresponde a una estructura de planta circular, el recinto está emplazado sobre una terraza artificial; al Sur del recinto se evidencia un muro de contención de gran longitud (MC-16), que tiene una orientación de Este a Oeste, asimismo, por el lado Norte del recinto colinda con una agrupación de líticos en forma de muro, pero que son de data contemporánea. Cabe precisar que dentro del recinto se evidencia una chullpa de tamaño pequeño muy cerca al muro Sureste. La estructura tiene una mampostería ordinaria, de aparejo rustico; los líticos presentan un ligero trabajo de desbastado al interior y exterior del recinto, y se encuentran dispuestos de forma horizontal. Se evidencia pequeños fragmentos de piedras acuñados entre los líticos y no se evidencia vano de acceso. El material de construcción del recinto está a base de elementos líticos de arenisca arcillosa y arenisca feldespática con un tamaño de mampuesto de mediano a grande, asentados con mortero de barro e inclusiones de piedra pequeña. Mencionada estructura se encuentra en mal estado de conservación ya que existe presencia de una excavación clandestina encontrándose en mal estado de conservación, por la pérdida de verticalidad, así como la pérdida de elementos líticos en la cabecera de muro debido al intemperismo climático y la erosión del suelo. Se evidenciaron dos pozos de excavaciones clandestinas al interior de la estructura. Se obtuvieron las siguientes medidas:

- Diámetro de la estructura arquitectónica 4.69 m.
- Ancho de muro 0.48 m.
- Altura máxima en relación a la superficie 0.90 m.
- Altura mínima a nivel de cimentación 0.87 m.

**Figura 127***Fotografía y Plano del Recinto 31*

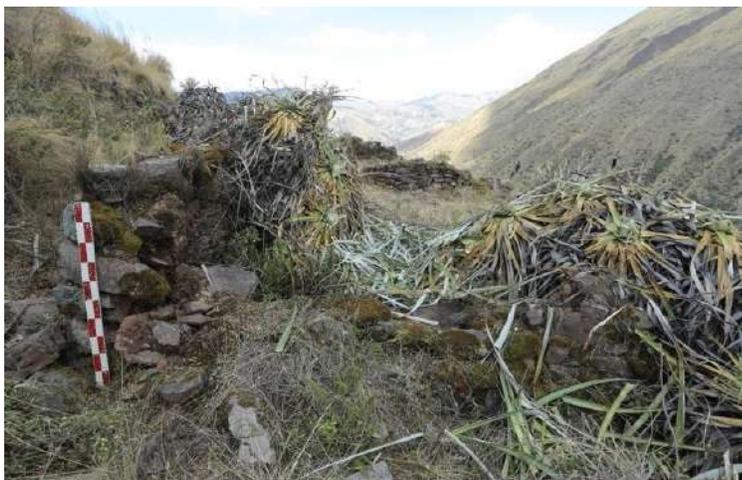
### Figura 128

Se sitúa entre las coordenadas UTM: E: 222936.338 - N: 8464965.728, con una altitud de 3801.53 m.s.n.m., el mismo corresponde a una estructura de plantarectangular, el recinto se emplaza sobre la terraza artificial, el muro de contención de esta terraza se encuentra al SE de este recinto (MC-16). Existe la presencia de un vano de acceso con orientación de E a W, con un ancho indefinido. Los líticos presentan trabajos de canteado y al mismo tiempo tiene la singularidad de formar una esquina, al interior y exterior del muro. Al norte se encuentra un muro de contención (MC-18) que está acondicionado al afloramiento rocoso donde se evidencia el vano de acceso. La estructura presenta una mampostería ordinaria, de aparejo rustico, el muro presenta doble hilera y los líticos están dispuestos de manera horizontal, existe la presencia de pequeños fragmentos de piedra en forma de lajas. El material de construcción del recinto está a base de elementos líticos arenisca arcillosa y arenisca feldespática con un tamaño de mampuesto mediano, asentados con mortero de barro e inclusiones de piedra pequeña. La estructura

*Fotografía y Plano del Recinto 32*

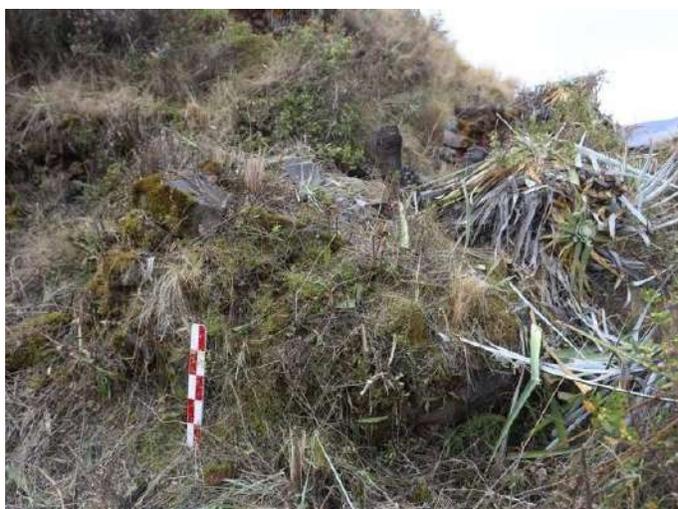
### Figura 129

*Fotografía y Plano del Recinto 33*

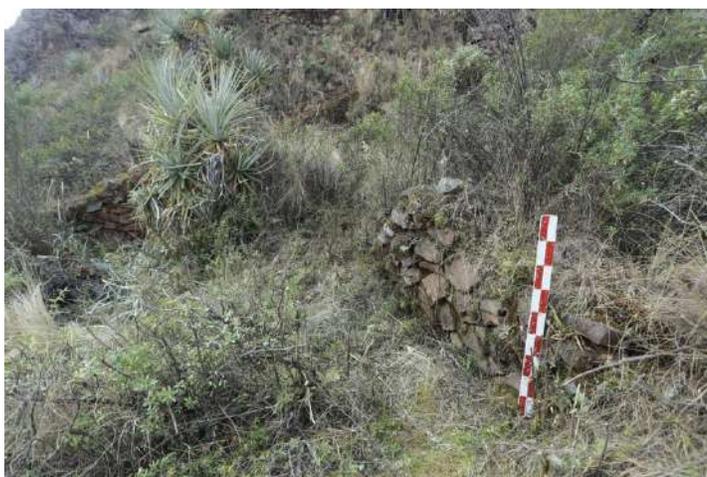
### Figura 130

Se sitúa entre las coordenadas UTM: E: 222920.490 - N: 8464951.964, con una altitud de 3802.85 m.s.n.m., el mismo corresponde a una estructura de planta semicircular, el recinto colinda con el MC-19 al Norte. La estructura presenta una mampostería ordinaria, de aparejo

rustico, el muro presenta doble hilera y los líticos están dispuestos de manera horizontal. Existe la presencia de pequeños fragmentos de piedra en forma de lascas. El material de construcción es de arenisca arcillosa y

*Fotografía y Plano del Recinto 34*

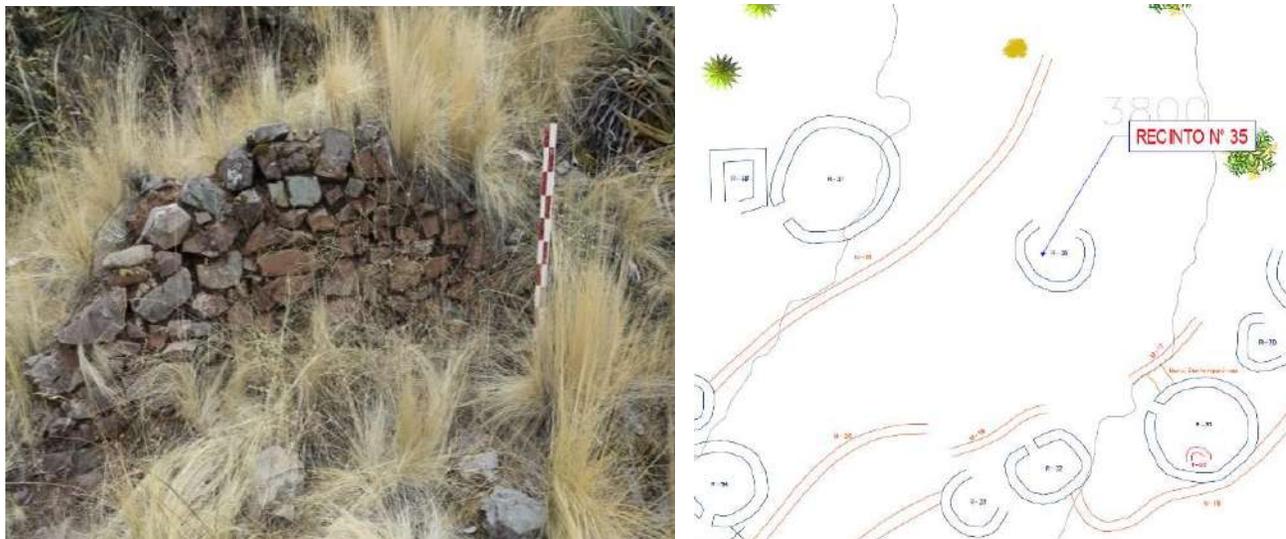
## Figura 131

mampostería es ordinaria de aparejo rustico, el muro esta edificado a doble hilera con presencia de un núcleo central, los líticos se encuentran dispuestos de manera horizontal y no se evidencia algún vano de acceso, se aprecia el tratamiento de mortero con inclusiones de gravilla y raíces secas. El material de construcción del recinto está a base de elementos líticos arenisca arcillosa y arenisca feldespática con un tamaño mediano, asentados con mortero de barro e inclusiones de piedra pequeña. Al interior del recinto se encuentra presente un pozo de excavación clandestina, así mismo se encuentra colapsado en toda su estructura teniendo evidencia solo al Oeste. Su estado de conservación es malo por la presencia de especies arbustivas y herbáceas al interior y exterior del recinto. Así mismo existe proliferación de ichu que no ayuda a la preservación de la estructura, aunado con el intemperismo climático y la erosión de la superficie. Se obtuvieron las siguientes medidas:

### Fotografía y Plano del Recinto 35

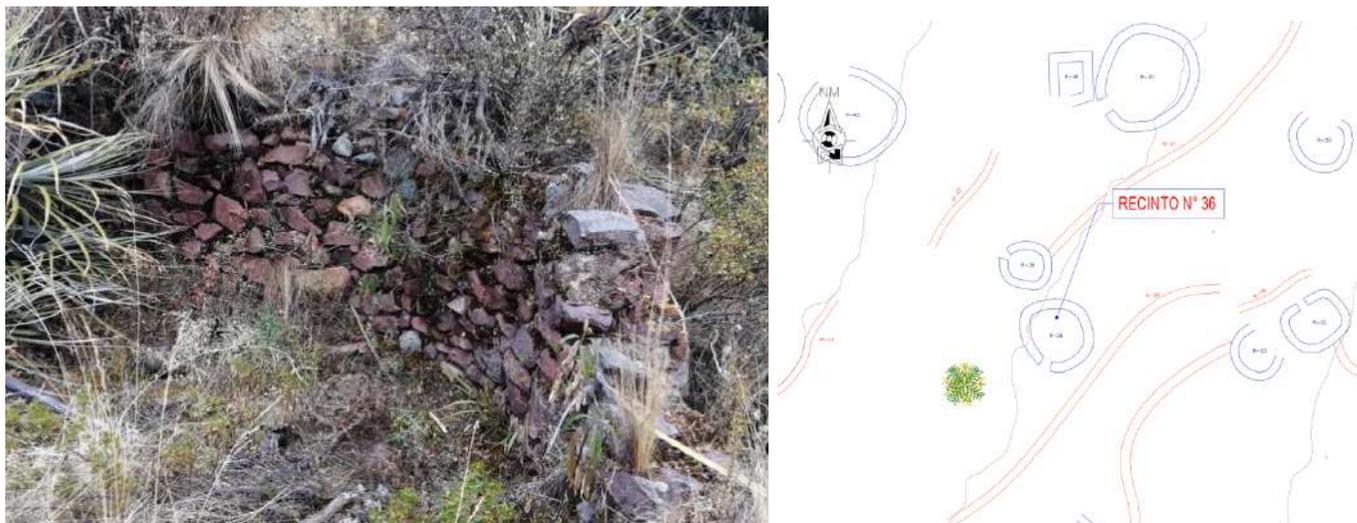
### Figura 132

Se sitúa entre las coordenadas UTM: E: 222920.226 - N: 8464964.917, con una altitud de 3809.42 m.s.n.m., el mismo corresponde a una estructura de planta circular, Se evidencia un vano de acceso con orientación al SO, de forma rectangular y con un ancho de vano de 0.64 m. de forma rectangular. La mampostería es ordinaria, de aparejo rustico; los elementos líticos presentan ligero trabajo de desbastado, al interior y exterior. Los líticos se encuentran unidos con mortero de barro y utilizan la arenisca arcillosa y arenisca feldespática de tamaños de mediano a grande. La estructura arquitectónica se encuentra en mal estado de conservación, presentando colapso en casi toda la estructura. Se tiene presencia de ichu o paja que imposibilita el acceso hacia la estructura. El recinto presenta pérdida de verticalidad y ausencia de mortero en algunos segmentos de muro obteniendo las siguientes medidas:

#### *Fotografía y Plano del Recinto 36*

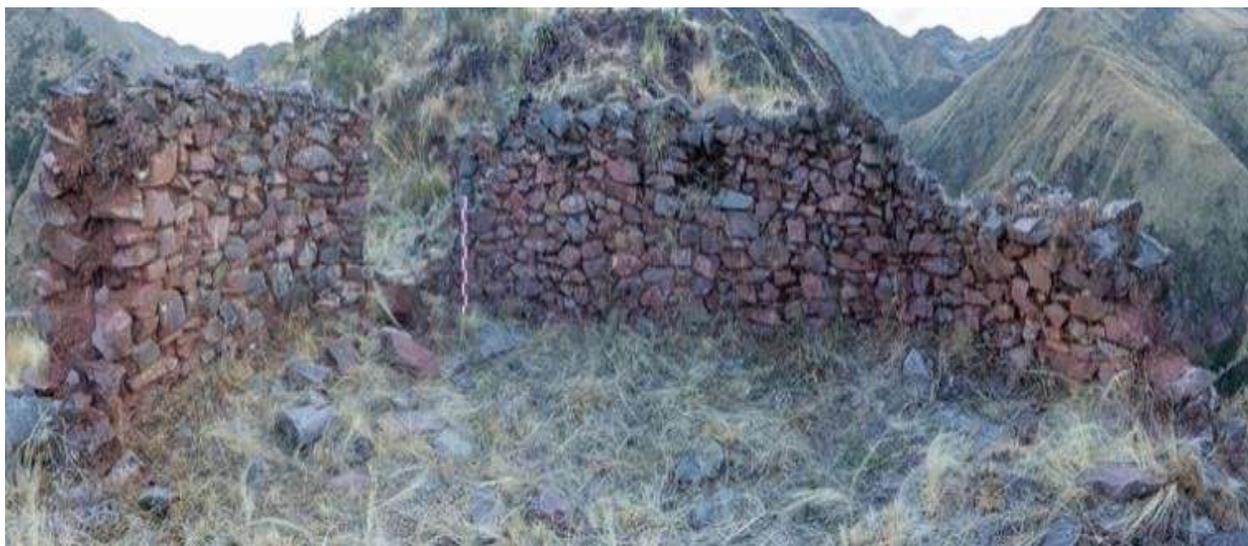
### Figura 133

Se sitúa entre las coordenadas UTM: E: 222925.828 - N: 8464980.682, con una altitud de 3012.17 m.s.n.m., el mismo corresponde a una estructura de planta circular, Se evidencia un posible vano de acceso el cual tiene una forma definida de esquina debido al trabajo de canteado y tiene una orientación de S-O; el recinto colinda con el recinto 38 (R-38) por el lado Oeste, y por el lado Sur forma parte de la plataforma del muro de contención 21 (MC-21). La mampostería es ordinaria, de aparejo rustico; los muros de las estructuras son a doble hilera y unida con mortero de barro que presentan piedras pequeñas. Los elementos líticos tienen trabajo de desbastado y canteado. Se encuentran dispuestos de manera horizontal y acuñados con piedras pequeñas. El material de construcción del recinto está a base de elementos líticos de arenisca arcillosa y arenisca feldespática, con un tamaño mediano a grande. La estructura arquitectónica se encuentra en regular estado de conservación, pero existe un sector con una marcada pérdida de elementos

*Fotografía y plano del Recinto 37*

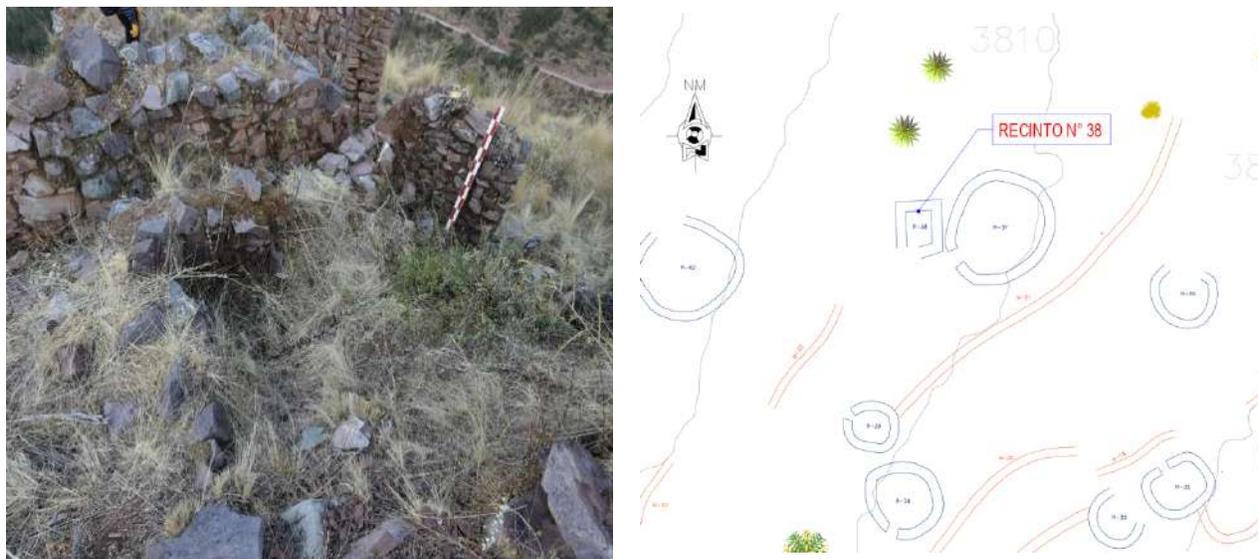
**Figura 134***Fotografía y Plano del Recinto 38*

Se sitúa entre las coordenadas UTM: E: 222921.193 - N: 8464980.720, con una altitud de 3813.81 m.s.n.m., el mismo corresponde a una estructura de plantarectangular, de aparejo rustico, observándose perdida de verticalidad en los muros y adaptada a la topografía del terreno. Parte del muro se encuentra sobre un afloramiento rocoso el cual forma parte de uno de los muros laterales. Así mismo colinda con el recinto 37 (R-37) por el Oeste. Se evidencia un vano de acceso con orientación al Sur, de forma rectangular y ancho de vano de 0.32 m. La mampostería es ordinaria, de aparejo rustico; los muros de las estructuras son a doble hilera y unida con mortero de barro que presenta piedras pequeñas con presencia de elementos líticos con trabajos de desbastado y canteado. El material de construcción del recinto está a base de elementos líticos de arenisca arcillosa y arenisca feldespática, asentados con mortero de barro e inclusiones de piedra pequeña; asimismo, presentan trabajo de canteado, para también brindarle la forma de esquina a la estructura. El recinto se encuentra en mal estado de conservación, obteniendo las siguientes medidas:

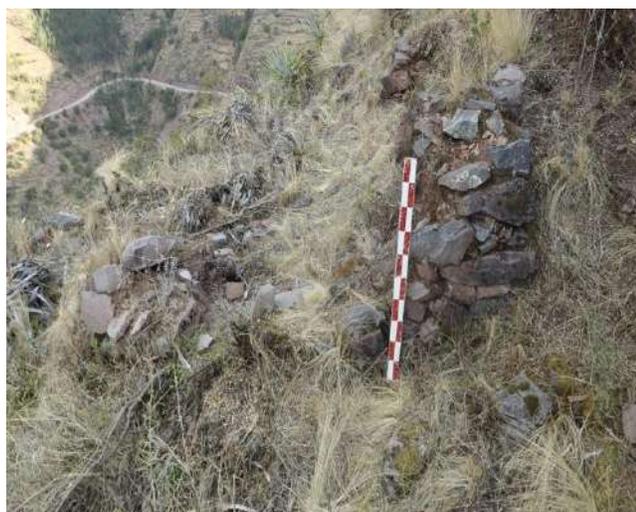
### Figura 135

Se sitúa entre las coordenadas UTM: E: 222918.517 - N: 8464969.225, con una altitud de 3811.68 m.s.n.m., el mismo corresponde a una estructura de plantairregular/circular, de aparejo rustico; se evidencia un vano de acceso con orientacional norte, de forma irregular con un ancho de vano de 0.55 m. La mampostería es ordinaria y el muro es a doble hilera presentando trabajo de desbastado al interior y exterior del muro. Los elementos líticos se encuentran unidos con mortero de barro, dispuestos de manera horizontal y acuñados con pequeñas piedras, al lado Oeste se encuentra adosado a un afloramiento de gran tamaño y al Este se encuentra el muro de contención 21 y una pequeña quebrada. El material de construcción del recinto está a base de elementos líticos arenisca arcillosa y arenisca feldespática, así como el tamaño del mampuesto es de mediano a grande. La estructura arquitectónica se encuentra en mal estado de conservación,

*Fotografía y Plano del Recinto 39*

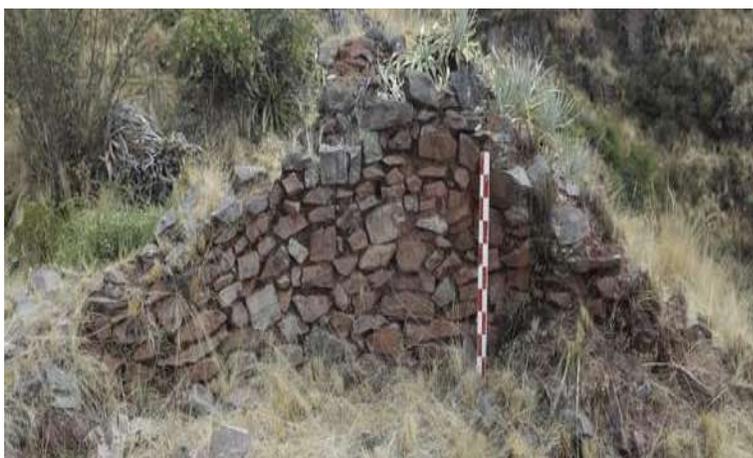
### Figura 136

Se sitúa entre las coordenadas UTM: E: 222907.815 - N: 8464978.377, con una altitud de 3821.38 m.s.n.m., el mismo corresponde a una estructura de planta irregular/circular. Al oeste se encuentra adosado a un afloramiento de gran tamaño, al Este se encuentra el muro de contención 22 (MC-22) y por el Noroeste se encuentra el recinto 41 (R-41); no se evidencia un vano de acceso.

*Fotografía y plano de Recinto 40*

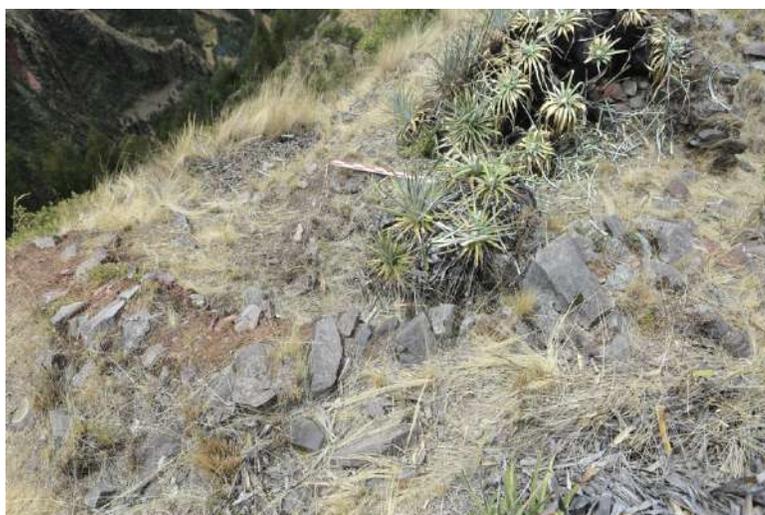
Se sitúa entre las coordenadas UTM: Este: 222900.926 - Norte: 8464979.736 con una altitud de 3828.28 m.s.n.m., el mismo corresponde a una estructura de planta circular de aparejo rustico. Se evidencia vano de acceso orientado al Sur con un tamaño que no se puede definir, al interior de este recinto se encuentra bastante vegetación arbustiva de gran tamaño, además de líticos diseminados. El material de construcción del recinto está a base de elementos líticos de arenisca arcillosa y arenisca feldespática, asentados con mortero de barro e inclusiones de piedra pequeña, obteniendo las siguientes medidas:

*Fotografía y Plano del Recinto 41*
