**ESCUELA PROFESIONAL DE ARQUEOLOGÍA**

**TESIS**

**ESTUDIO DE ESTRUCTURAS ARQUITECTÓNICAS DEL SITIO  
APUMARKA – QUIQUIJANA, CUSCO – 2019**

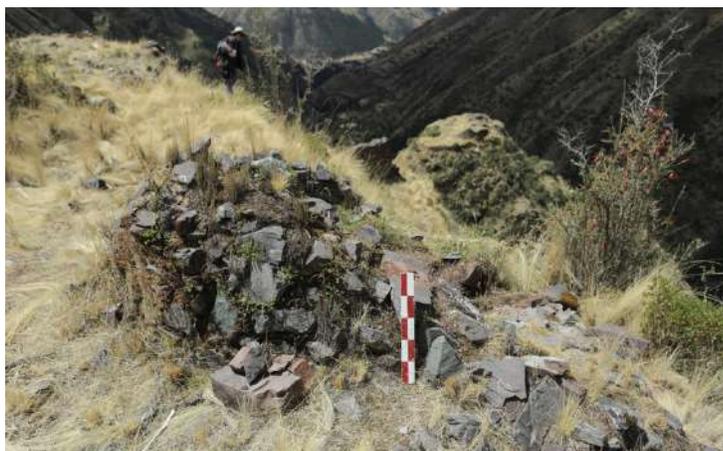
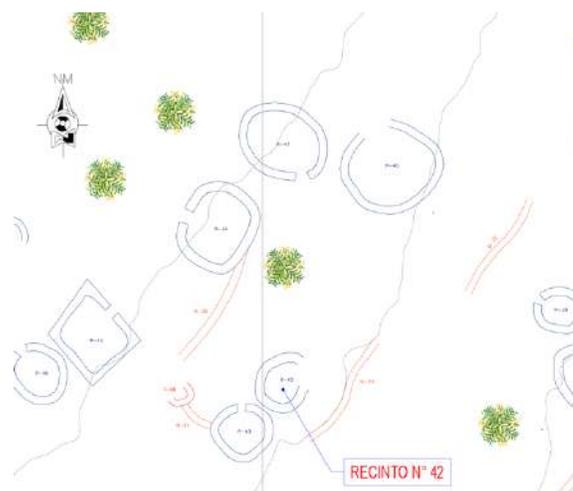
### Figura 138

Se sitúa entre las coordenadas UTM: Este: 222901.136 - Norte: 8464964.808 con una altitud de 3822.48 m.s.n.m., el mismo corresponde a una estructura de planta circular de aparejo rustico. No se evidencia un vano de acceso, al lado SW colinda con la estructura con el recinto 43 (R-43) y por el Sur con el muro de contención 23 (MC-23). La mampostería es ordinaria y el muro es a doble hilera, el tamaño de mampuesto es de mediano a grande, así como el muro está dispuesto a doble hilera. El material de construcción del recinto está a base de elementos líticos de arenisca arcillosa y arenisca feldespática, asentados con mortero de barro e inclusiones de piedra pequeña. Se encuentra en mal estado de conservación, obteniendo las siguientes medidas:

*Fotografía y Plano del Recinto 42*

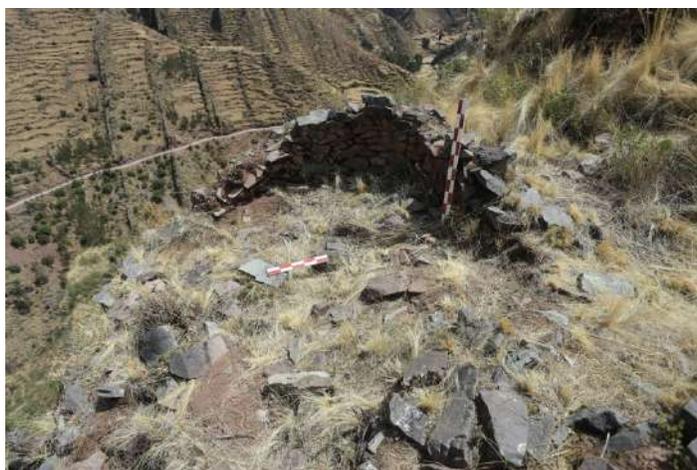
### Figura 139

Se sitúa entre las coordenadas UTM: Este: 222898.450 - Norte: 8464961.530 con una altitud de 3821.65 m.s.n.m., el mismo corresponde a una estructura de planta circular donde no se evidencia vano de acceso, el recinto colinda con el muro de contención 24 (MC-24) por el W y al NE colinda con el R-44. La mampostería es ordinaria y de aparejo rustico, con elementos dispuestos de manera horizontal con presencia de un núcleo central de arcilla y piedrecillas pequeñas. El material de construcción del recinto está a base de elementos líticos de arenisca arcillosa y arenisca feldespática. Su estado de conservación es malo, al W se identifica la T-04 y al S colinda con el MC-23, el cual forma parte del muro de este recinto también se

*Fotografía y Plano del Recinto 43*

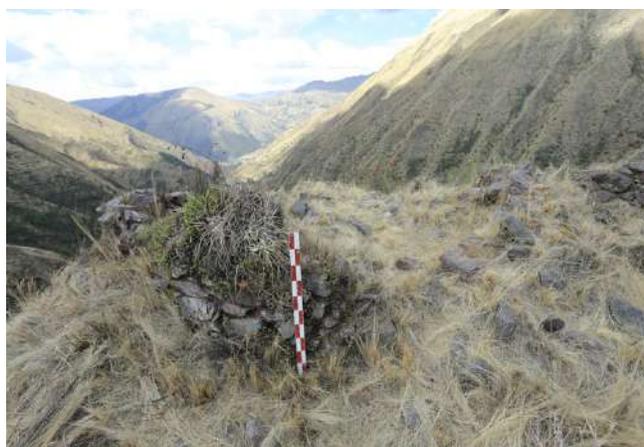
### Figura 140

Se sitúa entre las coordenadas UTM: Este: 222896.984 - Norte: 8464974.363 con una altitud de 3826.58 m.s.n.m., el mismo corresponde a una estructura de planta circular, así mismo la presencia de líticos del posible vano de acceso al SW, el recinto colinda por el lado Sur con el muro de contención 25 (MC-25) el cual forma parte de su estructura muraria. Los elementos líticos que conforman el muro están dispuestos de manera horizontal, con presencia de pequeñas piedras en forma de cuñas. El material de construcción del recinto está a base de elementos líticos arenisca feldespática y arenisca arcillosa, asentados con mortero de barro con inclusiones de piedra chancada. El recinto presenta en su interior una excavación clandestina y líticos diseminados. Este recinto se encuentra sobre una terraza y en mal estado de conservación, obteniendo las siguientes medidas:

*Fotografía y Plano del Recinto 44*

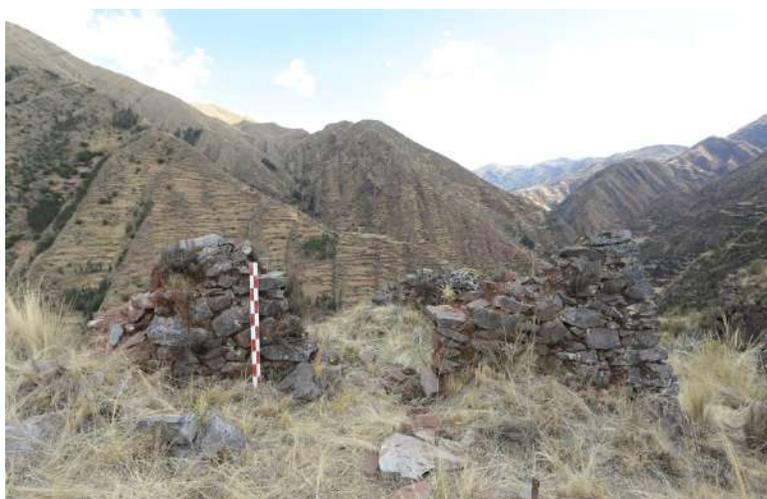
Se sitúa entre las coordenadas UTM: Este: 222889.063 - Norte: 8464967.308 con una altitud de 3831.45m.s.n.m., el mismo corresponde a una estructura de planta rectangular; se evidencia un vano de acceso con orientación al NE y presenta una forma rectangular; así mismo colinda por el lado Sur con la estructura (R-46) donde presentan trabajos de careado al interior y exterior, en este vano se puede definir esquinas. La mampostería del recinto es ordinaria y de aparejo rustico con presencia de un núcleo central de mortero. Así mismo, los líticos se encuentran dispuestos de forma horizontal con presencia de piedras pequeñas en forma de cuñas. El material de construcción del recinto está a base de elementos líticos arenisca arcillosa y arenisca feldespática, asentados con mortero de barro e inclusiones de piedrachancada. Se encuentra en mal estado de conservación, obteniendo las siguientes medidas:

*Fotografía y Plano del Recinto 45*

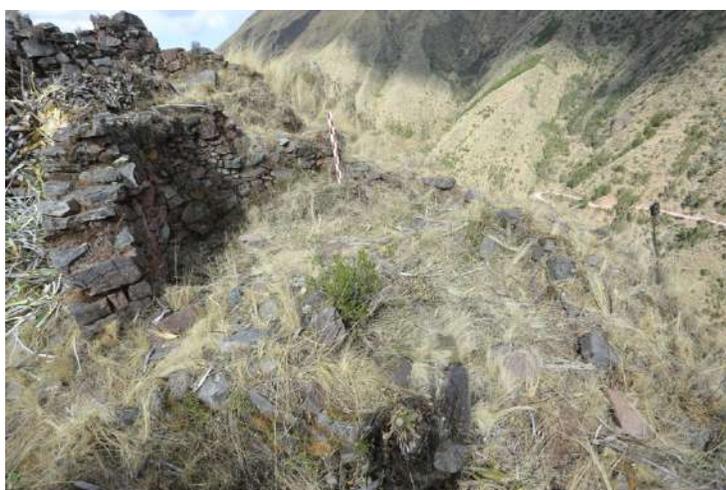
Se sitúa entre las coordenadas UTM: Este: 222885.618 - Norte: 8464965.223 con una altitud de 3832.81 m.s.n.m., el mismo corresponde a una estructura de planta circular. Se evidencia vano de acceso orientado al NW, este recinto se encuentra parcialmente colapsado y por el NE colinda con el R- 47. El recinto cuenta con una probable hornacina al lado derecho del vano evidenciado. Así mismo, el recinto colinda con la estructura 46 (R-46) por el lado SW. La mampostería del recinto es ordinaria y de aparejo rustico, con elementos líticos dispuestos de manera horizontal. El material de construcción del recinto está a base de arenisca arcillosa y arenisca feldespática, asentados con mortero de barro y mezcla de paja, se encuentra en mal estado de conservación, obteniendo las siguientes medidas:

#### *Fotografía y Plano del Recinto 46*

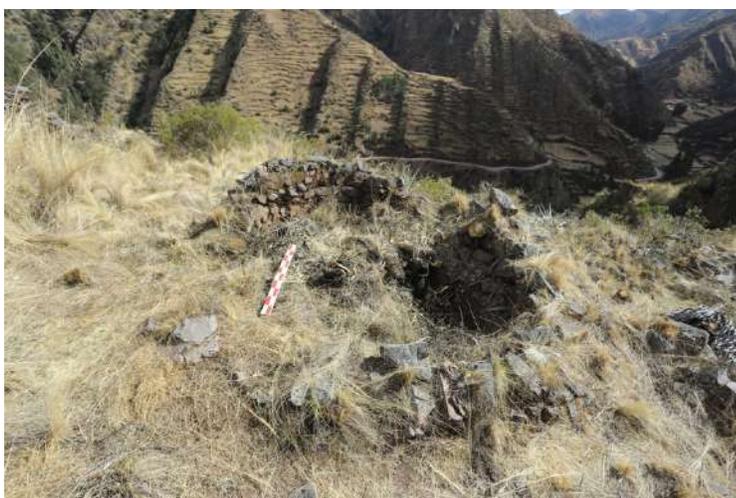
Se sitúa entre las coordenadas UTM: Este: 222883.186 - Norte: 8464974.140 con una altitud de 3836.47 m.s.n.m., el mismo corresponde a una estructura de planta circular. Se evidencia vano de acceso con orientación al Este, el recinto colinda al W con el R-48. La mampostería del recinto es ordinaria y de aparejo rustico, con presencia de elementos líticos de manera horizontal. El material de construcción del recinto está a base de elementos líticos arenisca arcillosa y arenisca feldespática,

*Fotografía y plano de Recinto 47*

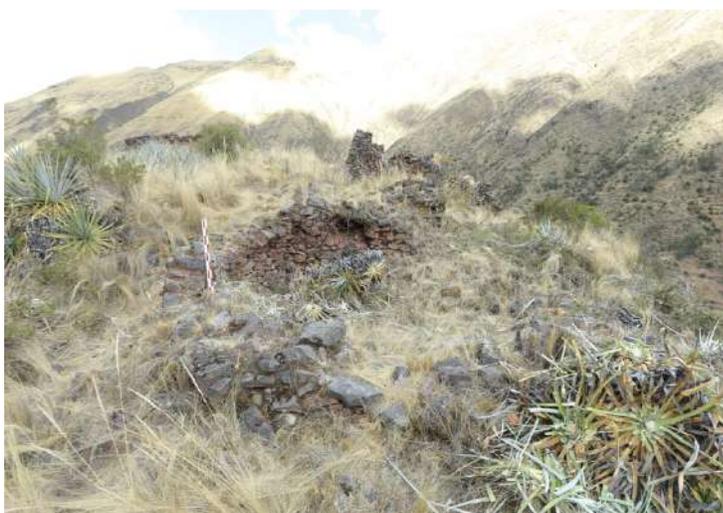
Se sitúa entre las coordenadas UTM: Este: 222880.105 - Norte: 8464976.444 con una altitud de 3839.41 m.s.n.m., el mismo corresponde a una estructura de planta circular de aparejo rustico, esta estructura se encuentra colapsada y con vegetación al interior del recinto, al E colinda con el R-47, el material de construcción del recinto está a base de elementos líticos arenisca arcillosa y arenisca feldespática, asentados

*Fotografía y Plano del Recinto 48*

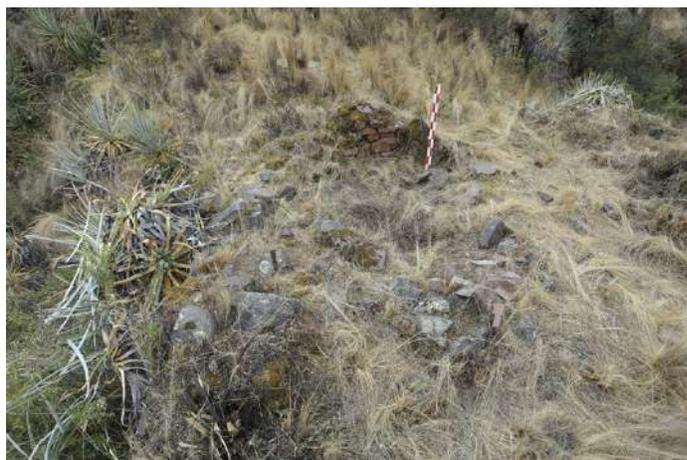
**Figura 145**

Se sitúa entre las coordenadas UTM: Este: 222864.486 - Norte: 8464980.869 con una altitud de 3845.01 m.s.n.m., el mismo corresponde a una estructura de planta semicircular de aparejo rustico, no se evidencia vano de acceso, no se tiene mucha evidencia por la pérdida de gran parte de la estructura de este recinto; el material de construcción del recinto está a base de elementos líticos arenisca arcillosa y arenisca feldespática unidos con mortero de barro e inclusiones de piedra chancada, se encuentra en mal estado de conservación, obteniendo las siguientes medidas:

*Fotografía y Plano del Recinto 49*

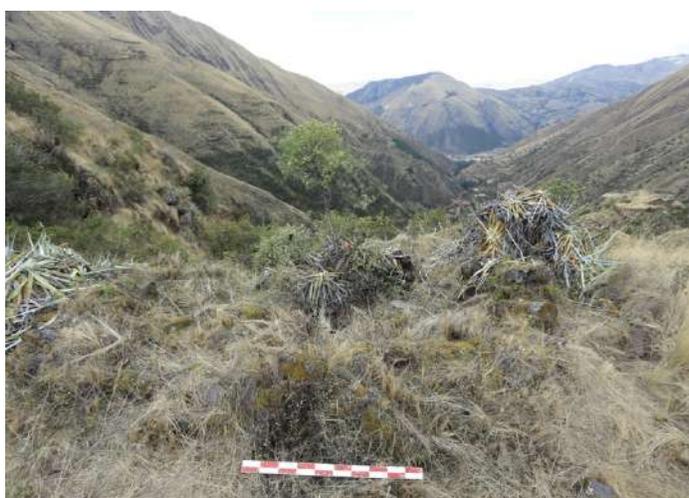
### Figura 146

Se sitúa entre las coordenadas UTM: Este: 222868.580 - Norte: 8464989.883 con una altitud de 3848.58 m.s.n.m., el mismo corresponde a una estructura de plantasemicircular de aparejo rustico, no se evidencia vano de acceso, presenta colapso, vegetación en el interior; al N de este recinto se evidencia un desnivel no muy pronunciado, el material de construcción del recinto está a base de elementos líticosarenisca arcillosa y arenisca feldespática, asentados y unidos con mortero de barro einclusiones de piedra chancada, se encuentra en mal estado de conservación,obteniendo las siguientes medidas:

*Fotografía y Plano del Recinto 50*

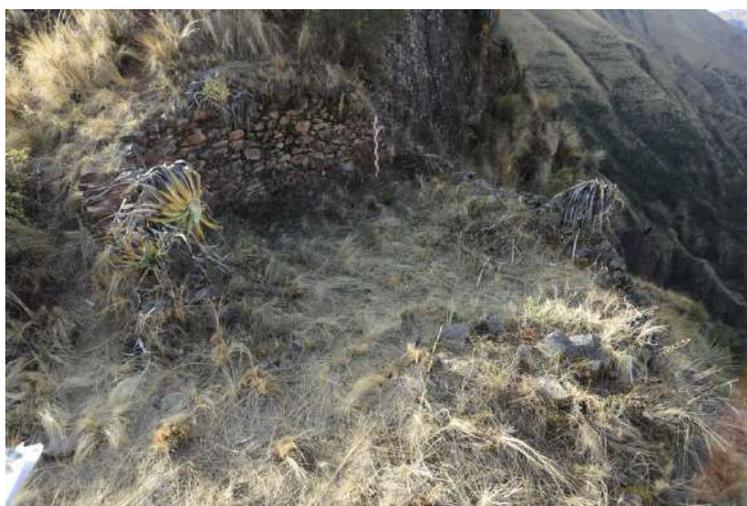
Se sitúa entre las coordenadas UTM: Este: 222852.963 - Norte: 8465003.482 con una altitud de m.s.n.m., el mismo corresponde a una estructura de planta circular (ovoide) de aparejo rustico, no se evidencia vano de acceso, ese recinto esta adosado a un afloramiento rocoso por el W, el elemento muraria por el W es el mejor conservado, presenta por el W un comportamiento ovalado por el interior, por el N se

*Fotografía y Plano del Recinto 51*

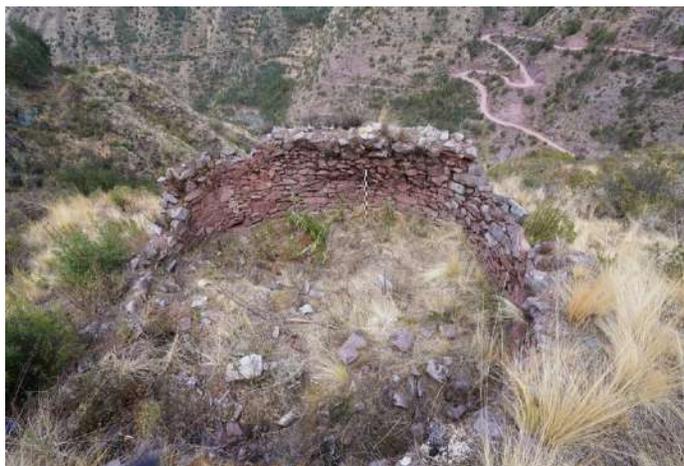
### Figura 148

Se sitúa entre las coordenadas UTM: Este: 222959.649 - Norte: 8464962.278 con una altitud de 3785.69 m.s.n.m., el mismo corresponde a una estructura de planta circular de aparejo rustico, no precisa un vano de acceso, un segmento del muro presenta una especie de enlucido. En la parte inferior del muro interno hay una mejor disposición de los elementos líticos grandes de forma descendente hacia la parte superior del paramento, el material de construcción del recinto está a base de

*Fotografía y Plano del Recinto 52*

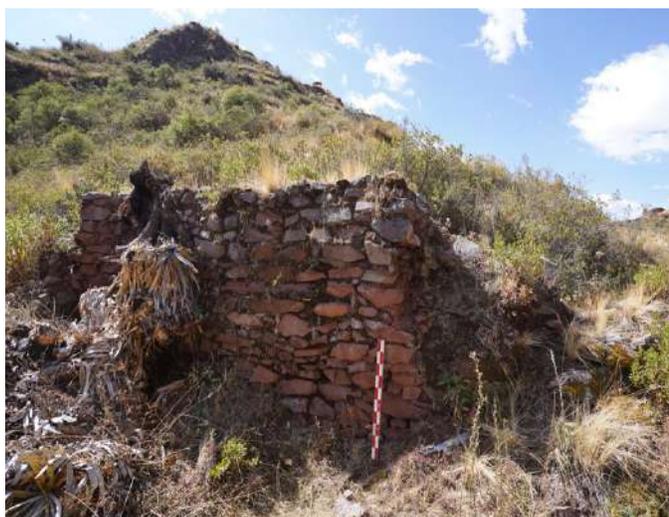
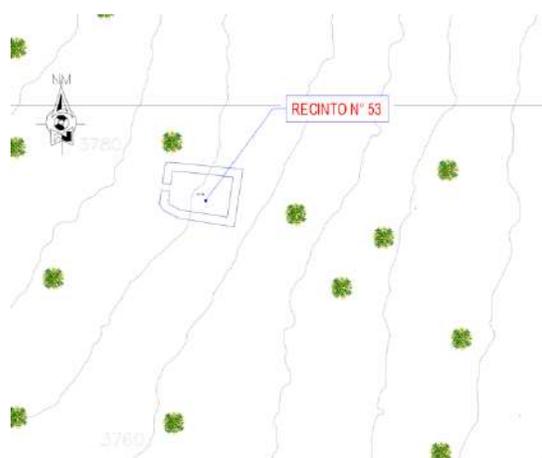
### Figura 149

Se sitúa entre las coordenadas UTM: Este: 222948.678 - Norte: 8464889.402 con una altitud de 3770.02 m.s.n.m., el mismo corresponde a una estructura de planta rectangular de aparejo rustico, no se evidencia vano de acceso, este recinto se encuentra colapsado, pero presenta el ancho de muro con mayor dimensión con respecto a los demás recintos registrados, en el muro Norte presenta mayor parte del muro colapsado en el que se puede evidenciar el núcleo de muro, el material de construcción del recinto está a base de elementos líticos arenisca arcillosa y arenisca feldespática, unidos con mortero de barro con inclusiones de piedra chancada, se encuentra en mal estado de conservación, obteniendo las siguientes medidas:

*Fotografía y Plano del Recinto 53*

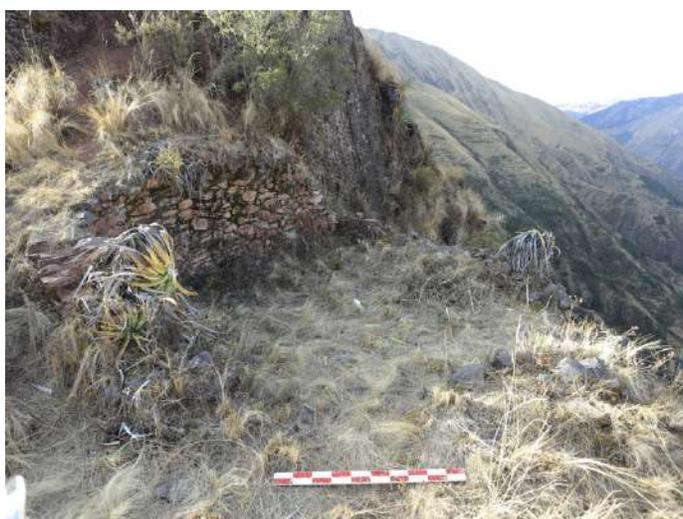
#### Figura 151

Se sitúa entre las coordenadas UTM: Este: 222731.474 - Norte: 8465062.187 con una altitud de 3876.83 m.s.n.m., el mismo corresponde a una estructura de planta circular de aparejo rustico, se evidencia vano de acceso con orientación al N, este recinto se encuentra colapsado, presenta vegetación arbustiva y líticos diseminados tanto al interior y exterior, al W y S se encuentra una quebrada bastante accidentada, al E colinda con el R-55, se evidencia un posible vano con orientación al N. El material de construcción del recinto está a base de elementos líticos arenisca arcillosa y arenisca feldespática unidos con mortero de barro con inclusiones de piedra chancada, se encuentra en mal estado de conservación, obteniendo las siguientes medidas:

*Fotografía y Plano del Recinto 54*

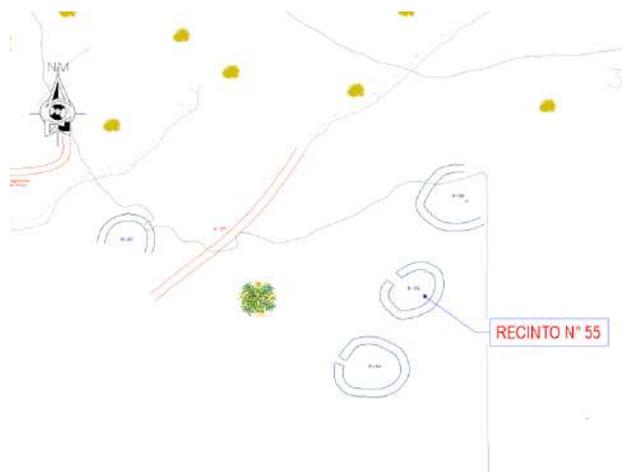
**Figura 152**

Se sitúa entre las coordenadas UTM: Este: 222734.153 con una altitud de 3875.39 m.s.n.m., el mismo corresponde a una estructura de planta circular de aparejo rustico, se evidencia vano de acceso con orientación al NW, al SW colinda con el R-54 y al NE con el R-56, se encuentra colapsado presentando vano al NW, al SE limita con una quebrada pronunciada. El material de construcción del recinto está a base de elementos líticos areniscaarcillosa y arenisca feldespática, asentados con mortero de barro con inclusiones de piedra chancada, se encuentra en mal estado de conservación, obteniendo las siguientes medidas:

*Fotografía y Plano del Recinto 55*

Las estructuras se adaptaron a la topografía de la zona de estudio, es por ello que, algunas de las edificaciones se construyeron sobre afloramientos rocosos y muros de contención (véase la figura 152).

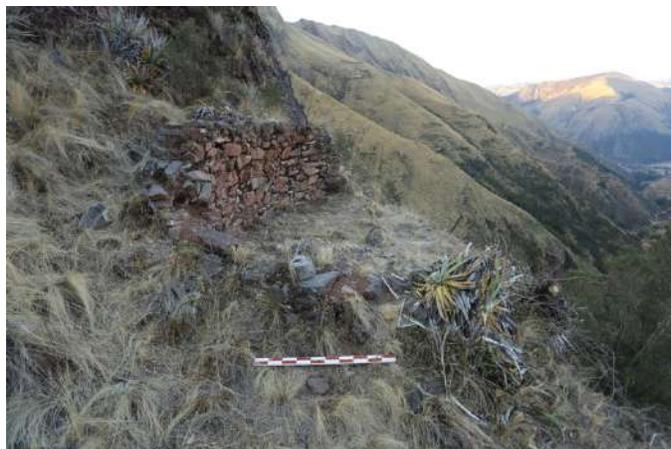
**Figura 153**

Se sitúa entre las coordenadas UTM: Este: 222737.215 - Norte: 8465075.157 con una altitud de 3872.34 m.s.n.m., el mismo corresponde a una estructura de planta circular de aparejo rustico, no se evidencia vano de acceso, presenta colapso al E, en mayor proporción, al N y NW se encuentra la evidencia mejor conservada, presenta al interior un posible nicho rectangular al SW con medidas de: Ancho Sup.: 0.20 m, Ancho Inf.: 0.15m, Altura: 0.12m y una profundidad de 0.32 m. Al NW se encuentra un afloramiento. El material de construcción del recinto está a base de elementos líticos arenisca arcillosa y arenisca feldespática, unidos con mortero de barro con inclusiones de piedra menuda, se encuentra en mal estado de conservación, obteniendo las siguientes medidas:

*Fotografía y Plano del Recinto 56*

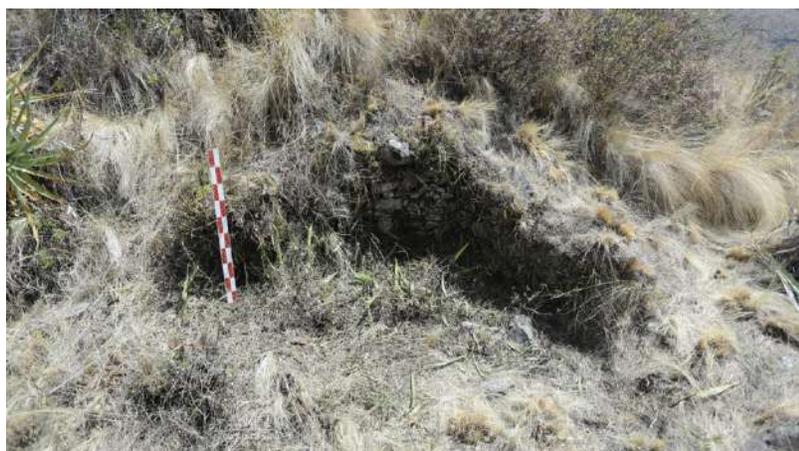
**Figura 154**

Se sitúa entre las coordenadas UTM: Este: 222714.468 - Norte: 8465071.844 con una altitud de 3787.37 m.s.n.m., el mismo corresponde a una estructura de planta semicircular de aparejo rustico, no se evidencia vano de acceso, se encuentra colapsada en su mayor parte y presenta salinidad al interior de la estructura el material de construcción del recinto está a base de elementos líticos de arenisca arcillosa y arenisca feldespática unidos con mortero de barro con inclusiones de piedra chancada, asentado sobre una terraza artificial, se encuentran en mal estado de conservación, obteniendo las siguientes medidas:

*Fotografía y Plano del Recinto 57*

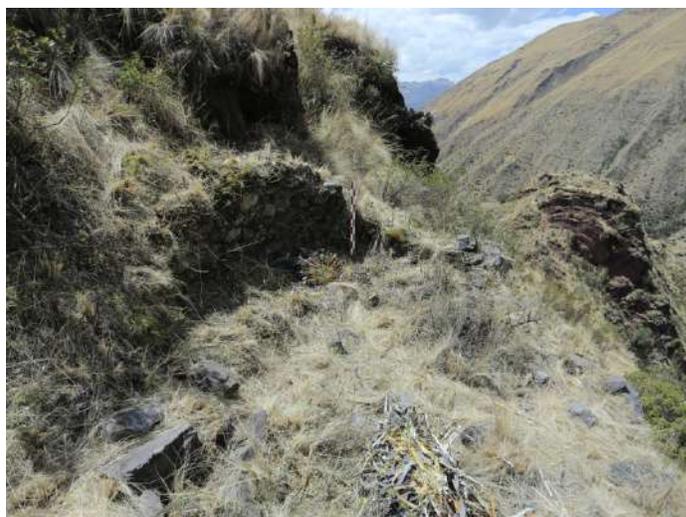
### Figura 155

Se sitúa entre las coordenadas UTM: Este: 222695.522 - Norte: 8465064.646 con una altitud de 3879.25 m.s.n.m., el mismo corresponde a una estructura de planta circular de aparejo rustico, no se evidencia vano de acceso, al NW colinda con un afloramiento rocoso siendo este el segmento de muro el que se encuentra mejor conservado; por el SE colinda con la quebrada y un pequeño muro de contención. el material de construcción del recinto está a base de elementos líticos arenisca arcillosa y arenisca feldespática, unidos con mortero de barro con inclusiones de piedra chancada, se encuentra en mal estado de conservación, obteniendo las siguientes medidas:

*Fotografía y Plano del Recinto 58*

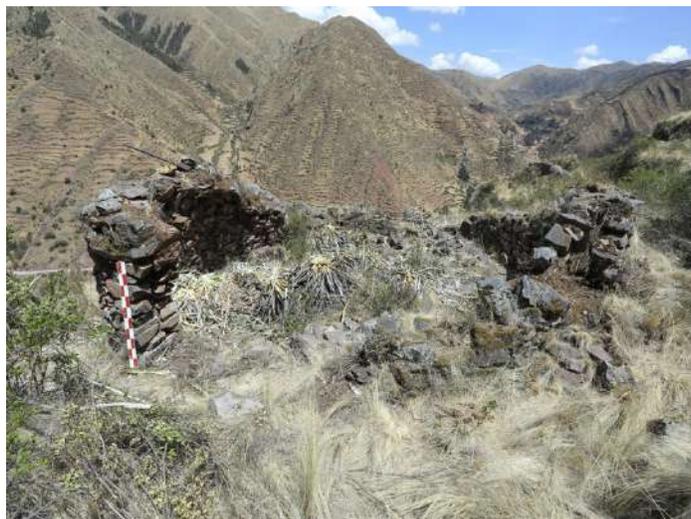
**Figura 156**

Se sitúa entre las coordenadas UTM: Este: 222685.444 - Norte: 8465067.004 con una altitud de 3884.39 m.s.n.m., el mismo corresponde a una estructura de planta circular de aparejo rustico, se evidencia vano de acceso orientada al N, presenta trabajos de canteado formando esquinas en el vano de acceso, presenta caras lisas tanto al interior y exterior de los muros, al interior de esta estructura se presenta la evidencia de un posible nicho, el material de construcción del recinto está a base de elementos líticos arenisca arcillosa y arenisca feldespática unidos con mortero de barro con inclusiones de piedra chancada, se encuentra en mal estado de conservación, obteniendo las siguientes medidas:

*Fotografía y Plano del Recinto 59*

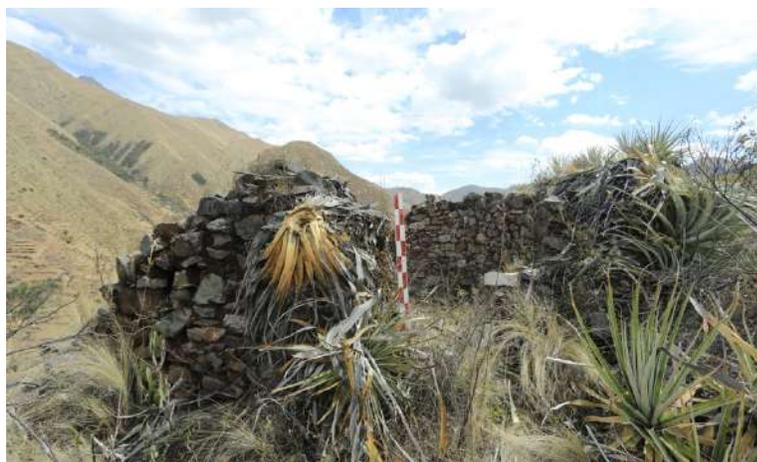
**Figura 157**

Se sitúa entre las coordenadas UTM: Este:222648.781 - Norte:8465053.270 con una altitud de 3884.11 m.s.n.m., el mismo corresponde a una estructura de planta circular de aparejo rustico, se evidencia vano de acceso con orientación al N, presenta superficies lisas al interior y exterior del recinto, se evidencia piedras con esquinas evidenciadas en el vano, el material de construcción del recinto está a base de elementos líticos de arenisca arcillosa y arenisca feldespática, unidos con mortero de barro con inclusiones de piedra chancada, se encuentran en mal estado de conservación, obteniendo las siguientes medidas:

*Fotografía y Plano del Recinto 60*

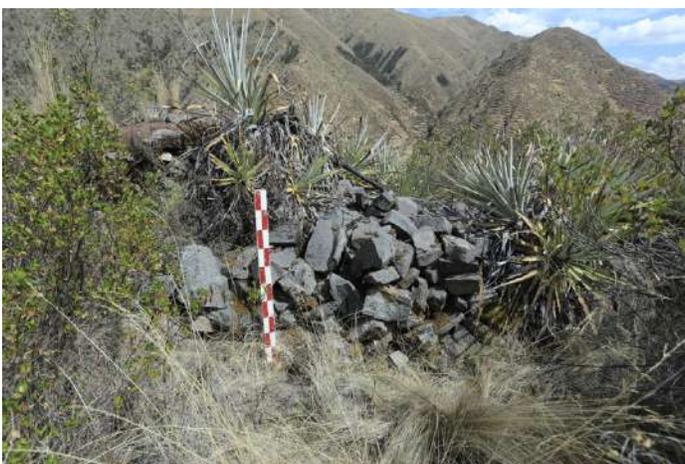
### Figura 158

Se sitúa entre las coordenadas UTM: Este:222642.051 - Norte:8465055.662 con una altitud de 3879.85 m.s.n.m., el mismo corresponde a una estructura de planta indefinida de aparejo rustico, no se evidencia vano de acceso, no se precisan las características de construcción en esta estructura debido al colapso evidenciado el material de construcción del recinto está a base de elementos líticos arenisca arcillosa y arenisca feldespática unidos con mortero de barro con inclusiones de piedra menuda, se encuentra en mal estado de conservación, obteniendolas siguientes medidas:

*Fotografía y Plano del Recinto 61*

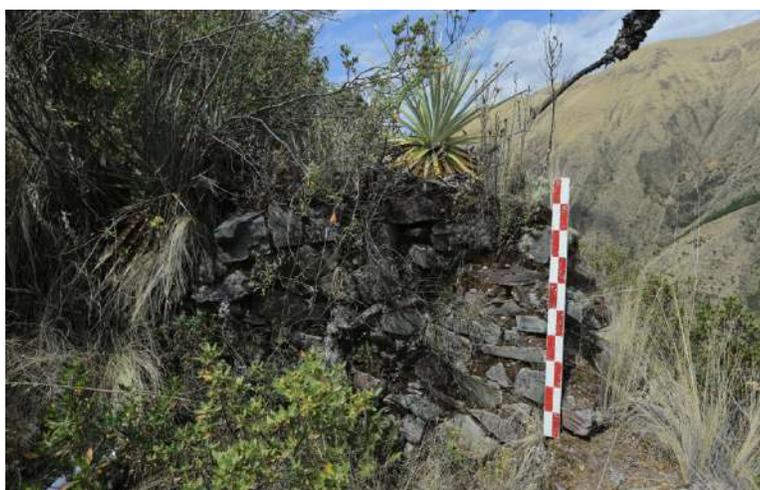
**Figura 159**

Se sitúa entre las coordenadas UTM: Este: 222635.667 - Norte: 8465051.082 con una altitud de 3875.12 m.s.n.m., el mismo corresponde a una estructura de planta semicircular de aparejo rustico, no se evidencia vano de acceso, se encuentra colapsada y con vegetación al interior y exterior al igual que presenta líticos diseminados en el área circundante al recinto, el material de construcción del recinto está a base de elementos líticos arenisca arcillosa y arenisca feldespática, asentados con mortero de barro con inclusiones de piedra chancada, se encuentra en mal estado de conservación, obteniendo las siguientes medidas:

*Fotografía y Plano del Recinto 62*

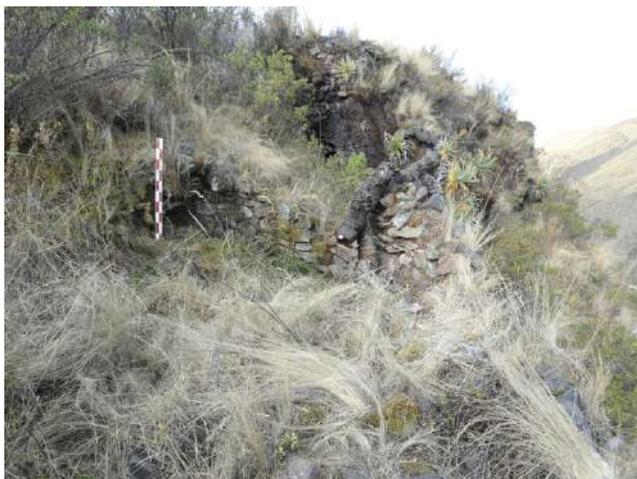
### Figura 160

Se sitúa entre las coordenadas UTM: Este:222679.707 - Norte: 8465079.349 con una altitud de 3875.95 m.s.n.m., el mismo corresponde a una estructura de planta circular de aparejo rustico, no se evidencia vano de acceso, por el W a un afloramiento rocoso al mismotiempo con un desnivel superior, este segmento de muro funciona como contención para la plataforma superior al E presenta un desnivel el cual estabiliza esta área, el material de construcción del recinto está a base de elementos líticos arenisca arcillosa y areniscafeldespática unidos con mortero de barro con inclusiones de piedra chancada, se encuentra en mal estado de conservación, obteniendo las siguientes medidas:

*Fotografía y Plano del Recinto 63*

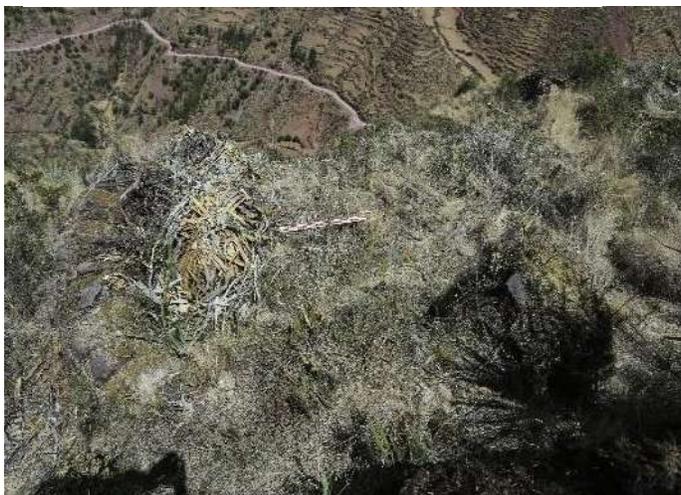
**Figura 161**

Se sitúa entre las coordenadas UTM: Este: 222665.651 - Norte: 8465069.644 con una altitud de 3883.11 m.s.n.m., el mismo corresponde a una estructura de planta circular de aparejo rustico, no se evidencia vano de acceso, el recinto se encuentra colapsado, al NE perdió la totalidad de su estructura, siendo este el muro soporte para esta plataforma, presentabastante vegetación al interior y exterior, el material de construcción del recinto está a base de elementos líticos arenisca arcillosa y arenisca feldespática unidos con mortero de barro con inclusiones de piedra chancada, se encuentra en mal estado de conservación, obteniendolas siguientes medidas:

*Fotografía y Plano del Recinto 64*

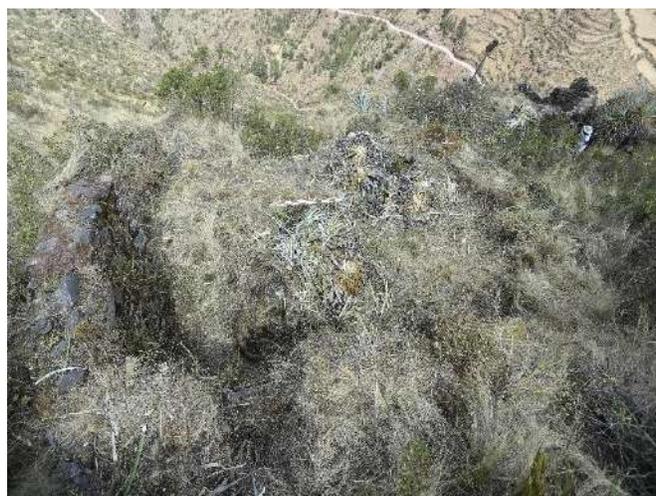
**Figura 162**

Se sitúa entre las coordenadas UTM: Este: 222653.901 - Norte: 8465066.859 con una altitud de 3883.55 m.s.n.m., el mismo corresponde a una estructura de planta circular de aparejo rustico, se evidencia vano de acceso con orientación al NE, presenta un nicho al interior de la estructura orientada al N; presentando las siguientes medidas: Altura: 0.18 m, Ancho Sup.: 0.35 m, Ancho Inf.: 0.28 m, Profundidad: 0.31 m., el material de construcción del recinto está a base de elementos líticos arenisca arcillosa y arenisca feldespática, asentados con mortero de barro con inclusiones de piedra chancada, se encuentra en mal estado de conservación, obteniendo las siguientes medidas:

*Fotografía y Plano del Recinto 65*

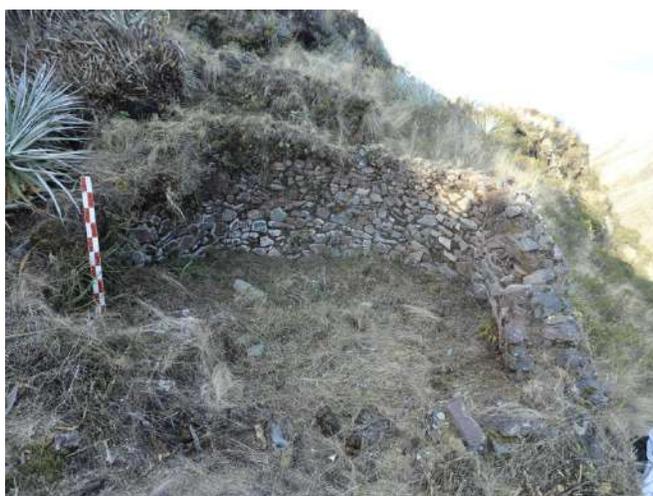
**Figura 163**

Se sitúa entre las coordenadas UTM: Este: 222658.944 - Norte: 8465078.269 con una altitud de 3879.48 m.s.n.m., el mismo corresponde a una estructura de planta circular de aparejo rustico, no se evidencia vano de acceso, se encuentra colapsada, con elementos líticos diseminados al interior y exterior, no se puede definir el vano de acceso; presenta mayor pérdida de la estructura al S. El material de construcción del recinto está a base de elementos líticos arenisca arcillosa y arenisca feldespática, asentados con mortero de barro con inclusiones de piedra chancada, se encuentra en mal estado de conservación, obteniendo las siguientes medidas:

*Fotografía y Plano del Recinto 66*

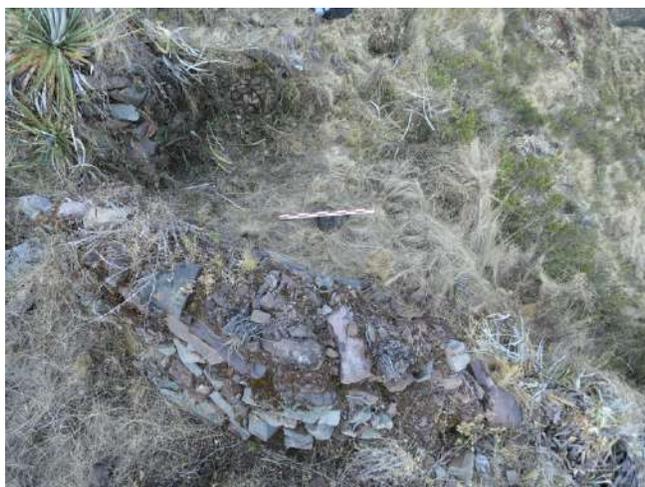
**Figura 164**

Se sitúa entre las coordenadas UTM: Este: 222653.935 - Norte: 8465075.961 con una altitud de 3880.04 m.s.n.m., el mismo corresponde a una estructura de planta circular de aparejo rustico, no se evidencia vano de acceso, se encuentra colapsada y con vegetación al interior y exterior al igual que presenta líticos diseminados en el área circundante al recinto. El material de construcción del recinto está a base de elementos líticos arenisca arcillosa y arenisca feldespática, asentados con mortero de barro con inclusiones de piedra chancada, se encuentra en mal estado de conservación, obteniendo las siguientes medidas:

*Fotografía y Plano del Recinto 67*

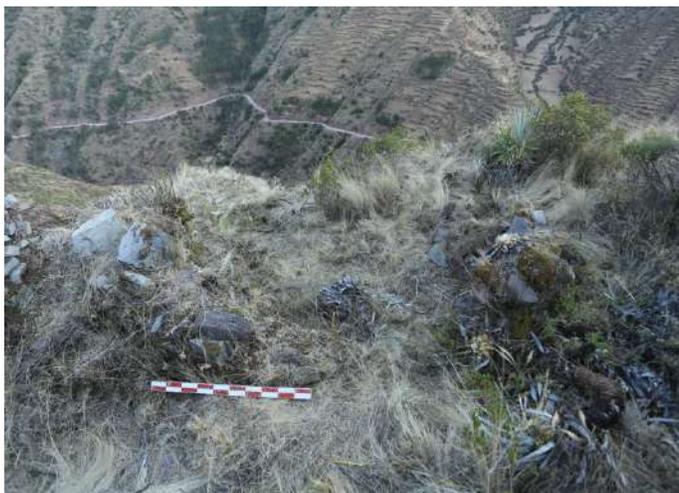
**Figura 165**

Se sitúa entre las coordenadas UTM: Este: 222649.033 - Norte: 8465074.008 con una altitud de 3879.05 m.s.n.m., el mismo corresponde a una estructura de planta circular de aparejo rustico, se evidencia vano de acceso con orientación al NE, al SE se encuentra un desnivel bastante pronunciado, presente superficie lisas al interior y exterior; generando esquinas evidenciadas en el vano, el material de construcción del recinto está a base de elementos líticos arenisca arcillosa y arenisca feldespática, unidos con mortero de barro con inclusiones de piedra chancada se encuentra en mal estado de conservación, obteniendo lassiguientes medidas:

*Fotografía y Plano del Recinto 68*

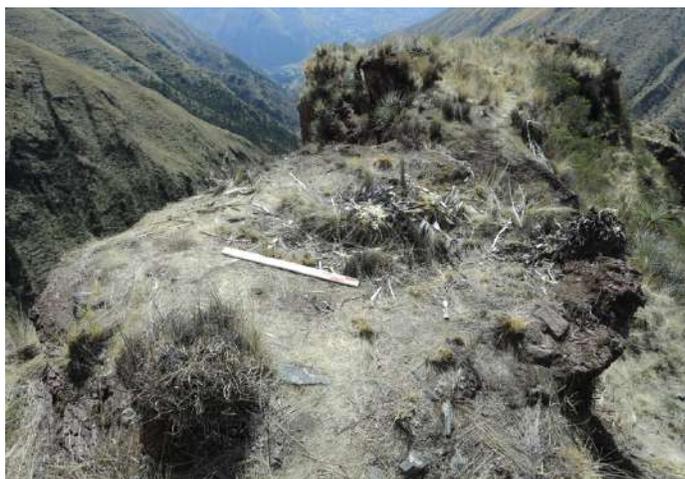
**Figura 166**

Se sitúa entre las coordenadas UTM: Este: 222657.273 - Norte: 8465086.223 con una altitud de 3886.35 m.s.n.m., el mismo corresponde a una estructura de planta circular de aparejo rustico, no se evidencia vano de acceso, este recinto se encuentra sobre un afloramiento rocoso y al mismo tiempo usando esta como parte de la estructura evidenciada en el muro lateral, presenta trabajos de ligero desbastado al interior y exterior, el material de construcción del recinto está a base de elementos líticos arenisca arcillosa y areniscafeldespática, asentados con mortero de barro con inclusiones de piedra chancada, se encuentra en mal estado de conservación, obteniendo las siguientes medidas:

*Fotografía y Plano del Recinto 69*

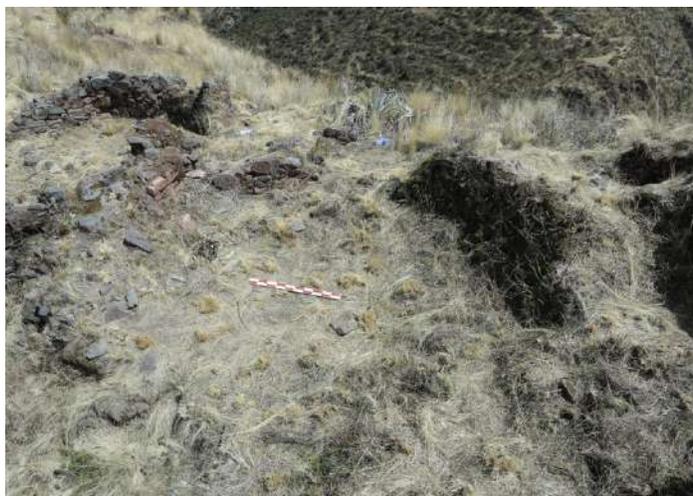
### Figura 167

Se sitúa entre las coordenadas UTM: Este: 222648.449 - Norte: 8465081.517 con una altitud de 3875.42 m.s.n.m., el mismo corresponde a una estructura de planta circular de aparejo rustico, no se evidencia vano de acceso, al W colinda con el R-71, presenta perdida por el lado S, área en el que se encuentra un desnivel; no se evidencia el vano de acceso, el material de construcción del recinto está a base de elementos líticos arenisca arcillosa y arenisca feldespática asentados con mortero de barro con inclusiones de piedra chancada, se encuentra en mal estado de conservación, obteniendo las siguientes medidas:

*Fotografía y Plano del Recinto 70*

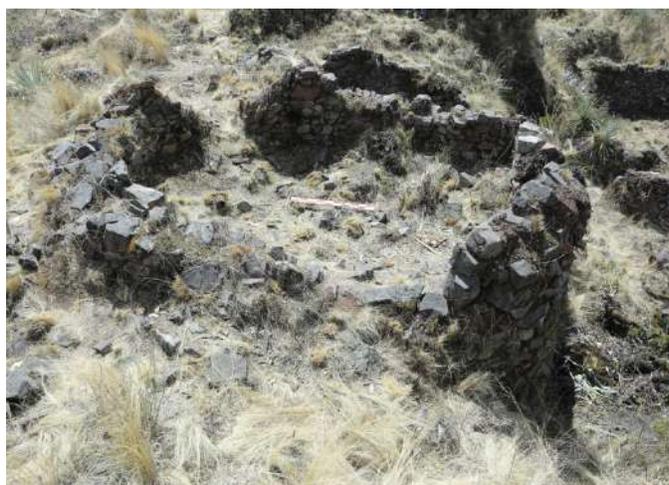
### Figura 168

Se sitúa entre las coordenadas UTM: Este: 222643.985 - Norte: 8465078.460 con una altitud de 3875.28 m.s.n.m., el mismo corresponde a una estructura de planta circular de aparejo rustico, se evidencia vano de acceso con orientación al N, se logra evidenciar las bases de esta misma, se encuentra un colapso con pérdida de estabilidad del recinto en la zona donde se encuentra el posible vano, el material de construcción del recinto está a base de elementos líticos arenisca arcillosa y arenisca feldespática, asentados con mortero de barro con inclusiones de piedra chancada, se encuentra en mal estado de conservación, obteniendolas siguientes medidas:

*Fotografía y Plano del Recinto 71*

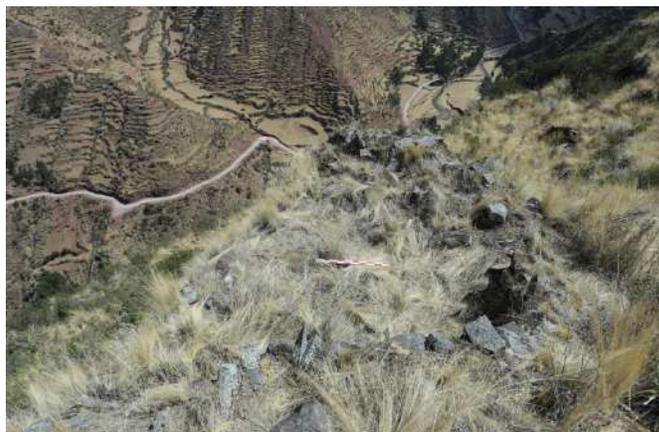
**Figura 169**

Se sitúa entre las coordenadas UTM: Este: 222631.359 - Norte: 8465070.820 con una altitud de 3779.21 m.s.n.m., el mismo corresponde a una estructura de planta circular de aparejo rustico, no se evidencia vano de acceso, este recinto se encuentra adosado a un afloramiento por el E y por el S limita con un desnivel; no se identifica de forma exacta el vano de acceso. El material de construcción del recinto está a base de elementos líticos arenisca arcillosa y arenisca feldespática, asentados con mortero de barro con inclusiones de piedra chancada, se encuentra en mal estado de conservación, obteniendo las siguientes medidas:

*Fotografía y Plano del Recinto 72*

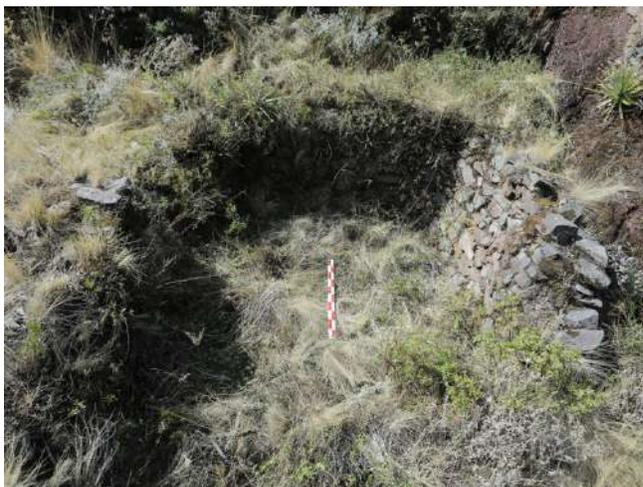
### Figura 170

Se sitúa entre las coordenadas UTM: Este: 222624.917 - Norte: 8465068.075 con una altitud de 3779.15 m.s.n.m., el mismo corresponde a una estructura de planta circular de aparejo rustico, se evidencia vano de acceso con orientación al SE, este recinto se encuentra al SW del R-72, por el NO se encuentra un muro de contención, al SE evidencia colapsado, en un pequeño segmento al SE, se encuentra un desnivel; el material de construcción del recinto está a base de elementos líticos arenisca arcillosa y arenisca feldespática, asentados con mortero de barro con inclusiones de piedra chancada, se encuentra en mal estado de conservación, obteniendo las siguientes medidas:

*Fotografía y Plano del Recinto 73*

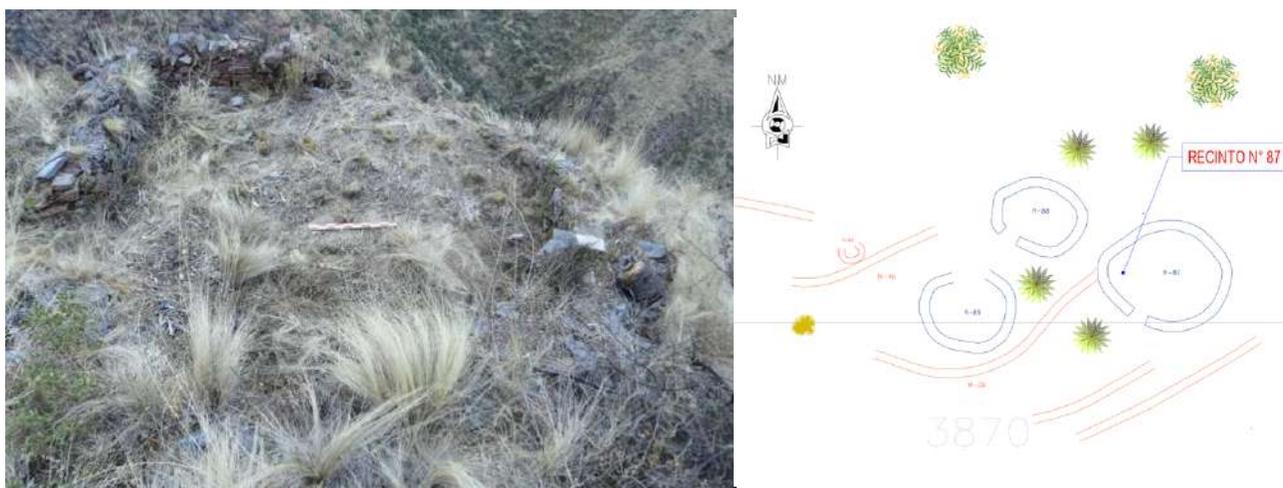
## Figura 184

Se sitúa entre las coordenadas UTM: E: 222633.492 - N: 8465102.555, con una altitud de 3864.98 m.s.n.m., el mismo corresponde a una estructura de planta circular, de aparejo rustico, de tamaño de mampuesto de mediano a grande. No se evidencia vano de acceso, el material de construcción del recinto está a base de elementos líticos de arenisca arcillosa y arenisca feldespática, asentados con mortero de barro e inclusiones de piedra pequeña. Se encuentra edificado en una quebrada bastante pronunciada y adaptada al relieve topográfico de la zona debido a que se encuentra sobre un afloramiento rocoso, se puede apreciar por el muro exterior Este que se adosa a un muro de contención colapsado. La estructura arquitectónica se evidencia en mal estado de conservación debido al colapso del muro Oeste, se visualiza la presencia de ichu y especies arbustivas. Se obtuvieron las siguientes medidas:

### *Fotografía y Plano del Recinto 87*

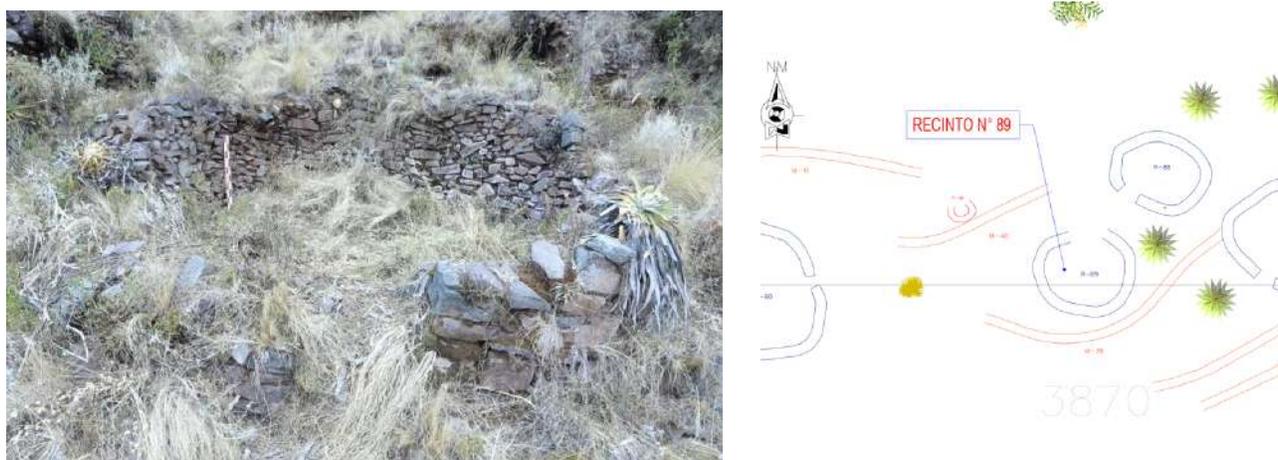
### Figura 186

Se sitúa entre las coordenadas UTM: E: 222623.645 - N: 8465100.583, con una altitud de 3862.84 m.s.n.m., el mismo corresponde a una estructura de planta circular, de aparejo rustico con un tamaño de mampuesto de mediano a grande. No se evidencia vano de acceso, el material de construcción del recinto está a base de elementos líticos arenisca arcillosa y arenisca feldespática, asentados con mortero de barro e inclusiones de piedra pequeña. Esterecinto por el S y SE colinda con un talud y un desnivel superior. Los elementos líticos presentan un trabajo de desbastado y canteado. Asimismo, están emplazados de forma horizontal con presencia de pequeñas piedras que cumplen la función de estar acuñadas. La estructura arquitectónica se encuentra en mal estado de conservación debido a que se evidencio los líticos diseminados al

#### *Fotografía y Plano de Recinto 89*

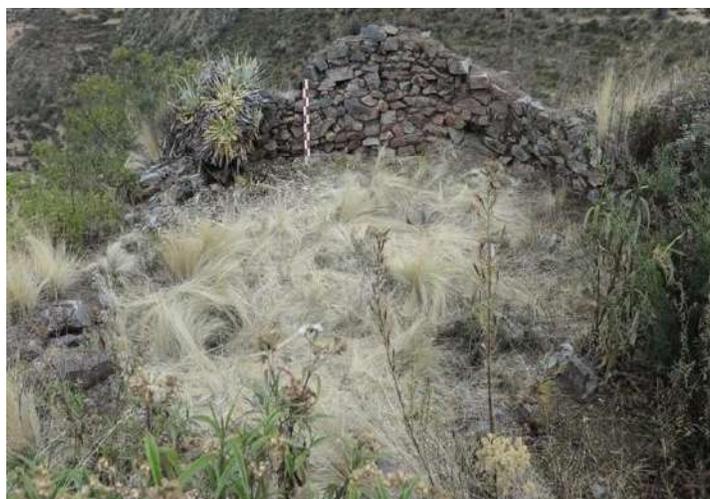
**Figura 188***Fotografía y Plano del Recinto 91*

Se sitúa entre las coordenadas UTM: E: 222573.597 - N: 8465070.757, con una altitud de 3873.82 m.s.n.m., el mismo corresponde a una estructura de planta circular, de aparejo rustico. No se evidencia vano de acceso. El material de construcción del recinto está a base de elementos líticos de arenisca arcillosa y arenisca feldespática, asentados con mortero de barro e inclusiones de piedra pequeña. Los elementos líticos presentan un trabajo de desbastado y canteado. Asimismo, están emplazados de forma horizontal con presencia de pequeñas piedras que cumplen la función de acuñar. Los líticos son de tamaño mediano y están dispuestos de manera horizontal. El muro esta edificado a doble hilera y el paramento presenta piedras pequeñas a manera de cuñas. Se encuentra sobre un afloramiento rocoso al E y al W del recinto se evidencia una quebrada. La estructura arquitectónica se encuentra en mal estado de conservación debido a la abundante vegetación en el muro, que debilito la estructura. Se obtuvieron las siguientes medidas:

- Diámetro de la estructura arquitectónica 6.27 m.
- Ancho de muro 0.42 m.
- Altura máxima en relación a la superficie 1.49 m.

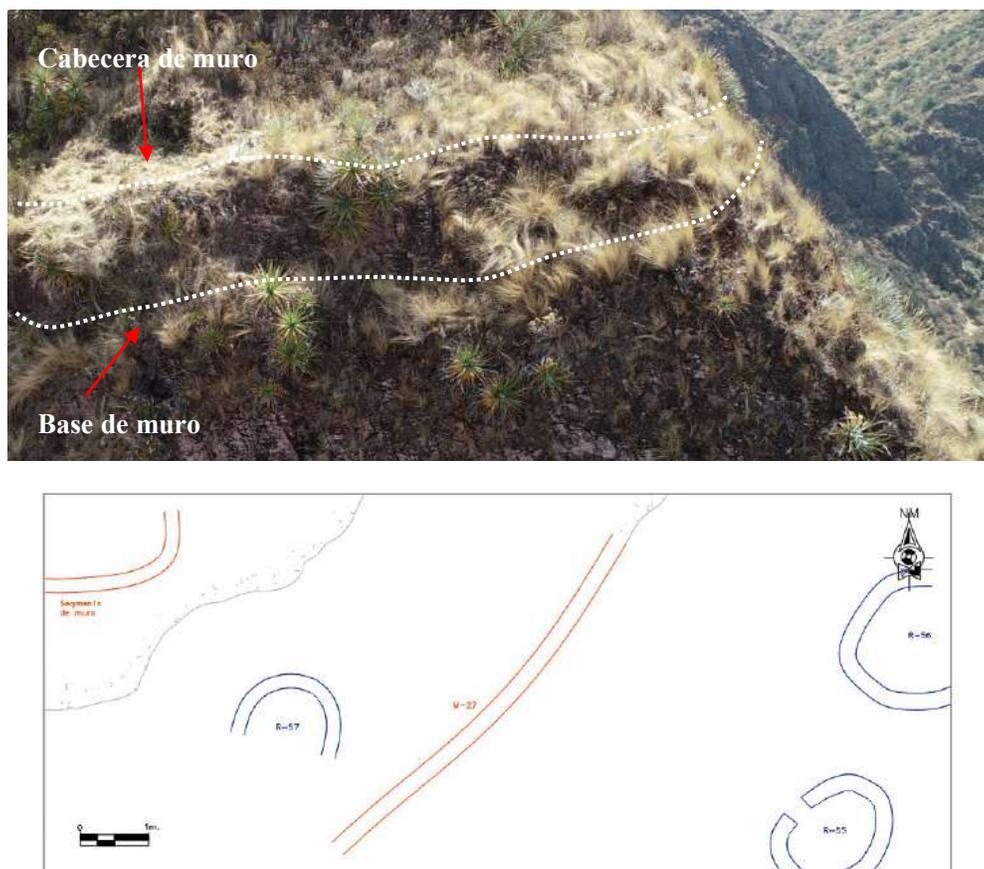
### Figura 219

Se evidencia entre las coordenadas UTM: E: 222720.833 – N: 8465072.643 y 222720.833. La estructura muraria tiene una orientación de Sur a Norte, la longitud de la estructura arquitectónica es de 15.01 m. y un ancho de muro de 0.54 m. La ubicación de la construcción se encuentra al NW de los recintos R-54, R-55 y R-56. La mampostería es ordinaria y de aparejo rustico; presenta doble hilera con un núcleo central donde se evidencia piedras pequeñas. El material constructivo es de arenisca arcillosa unida con argamasa de barro.

*Fotografía y plano de planta de muro de contención 27*

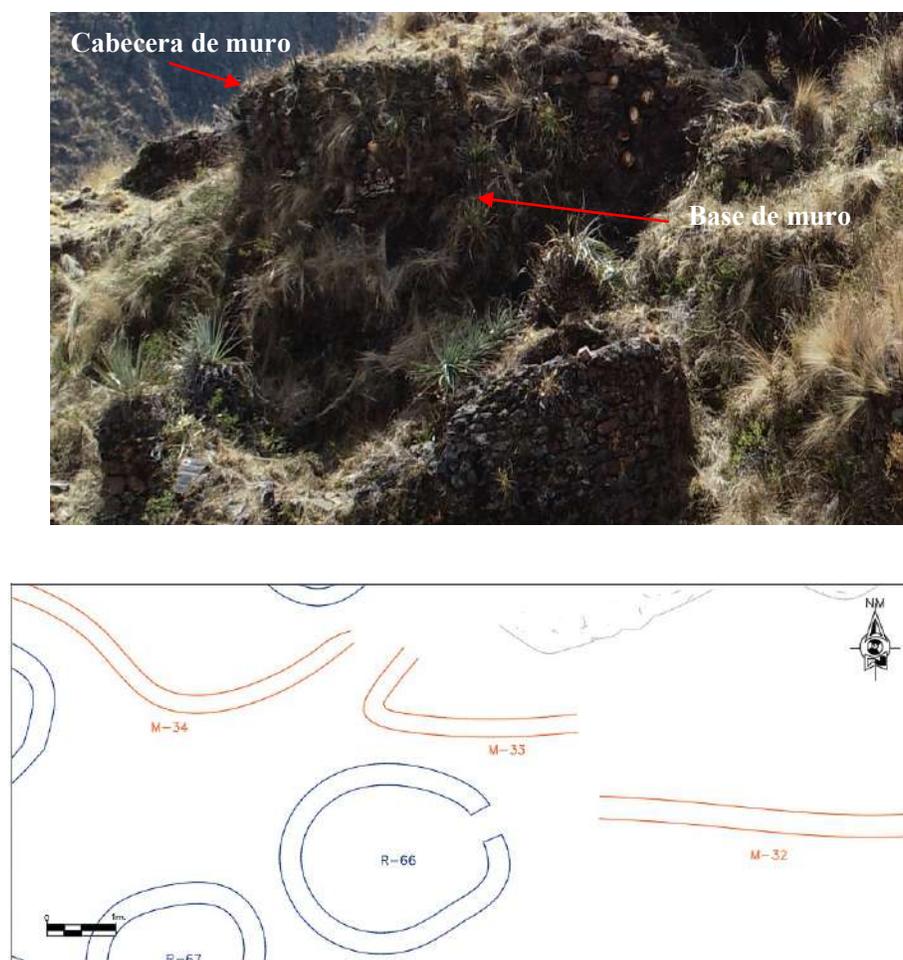
### Figura 225

Se evidencia entre las coordenadas UTM: E: 222661.463 – N: 8465080.857 y 3880.48 m.s.n.m. El muro de contención tiene una orientación de W a E, la longitud de la estructura arquitectónica es de 5.64 m. y un ancho de muro de 0.68 m. La construcción se encuentra al Sur del R-66, la continuación del muro esta adosada al MC-34. El muro esta edificado a doble hilera e integrada con argamasa de barro con presencia de piedras pequeñas. El tipo de mampostería es ordinaria y de aparejo es rustico, los líticos están dispuestos de manera horizontal.

*Foto y plano de planta de muro de contención 33*
