**ESCUELA PROFESIONAL DE ARQUEOLOGÍA**

**TESIS**

**ESTUDIO DE ESTRUCTURAS ARQUITECTÓNICAS DEL SITIO  
APUMARKA – QUIQUIJANA, CUSCO – 2019**

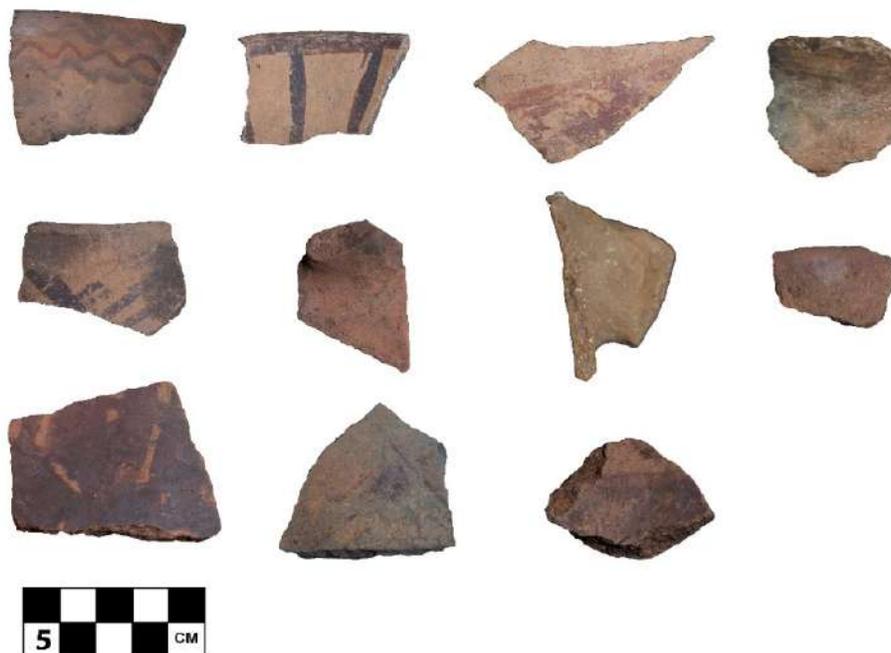
### Figura 234

*Fragmentos de cerámica Apumarka - Grupo 1.*

*Nota.* Fragmentos de cerámica del sitio arqueológico de Apumarka, clasificadas en el Grupo 02. La decoración presenta características similares al periodo Intermedio Tardío, específicamente al estilo Killke del valle del Cusco. Asimismo, se evidencia morfológicamente fragmentos de cuerpo, cuello y borde, que posiblemente podrían corresponder a vasos, cuencos, platos y vasijas.

El material alfarero de Apumarka está asociado a la arquitectura registrada en el área de trabajo. Los tiestos del Grupo 1 guardan características decorativas y morfológicas similares a la cerámica Killke, estudiadas por los autores J. Rowe en 1944, Rivera Dorado en 1971 y Bauer en 2002, en el valle del Cusco. Por otro lado, los tiestos del Grupo 2, probablemente pertenecieron a cerámica de uso cotidiano, por lo que no son diagnosticados.

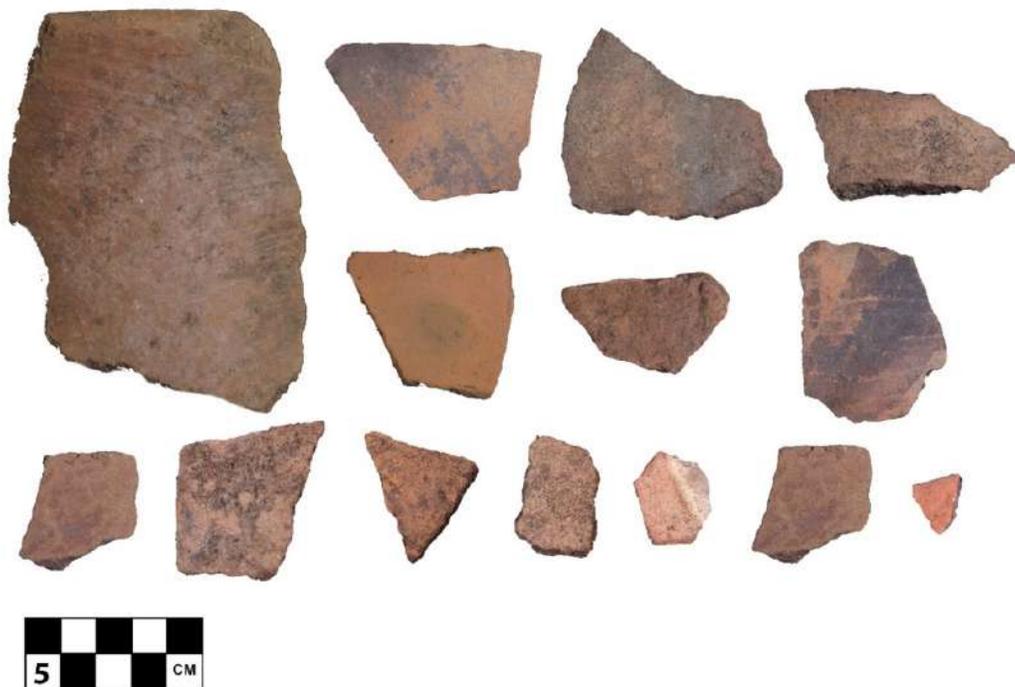
**Figura 235**

*Fragmentos de cerámica Apumarka – Grupo2.*

*Nota.* Fragmentos de cerámica del sitio arqueológico de Apumarka, clasificadas como el Grupo 02.

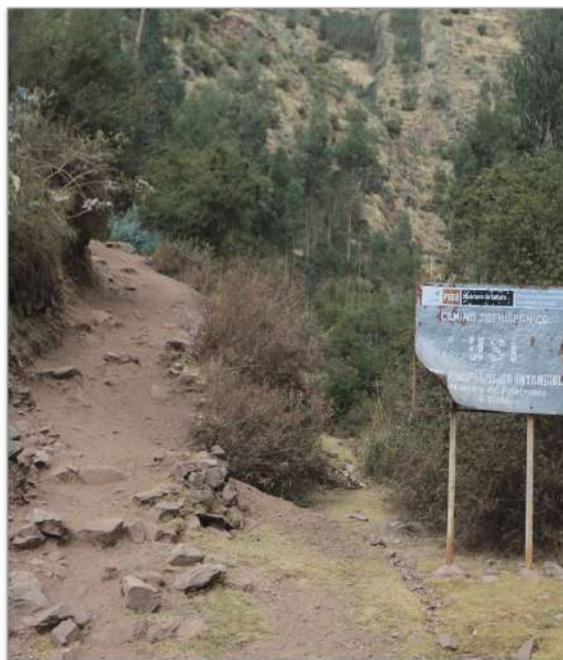
*Nota.* Inicio del camino prehispánico hacia la C.C. de Usi

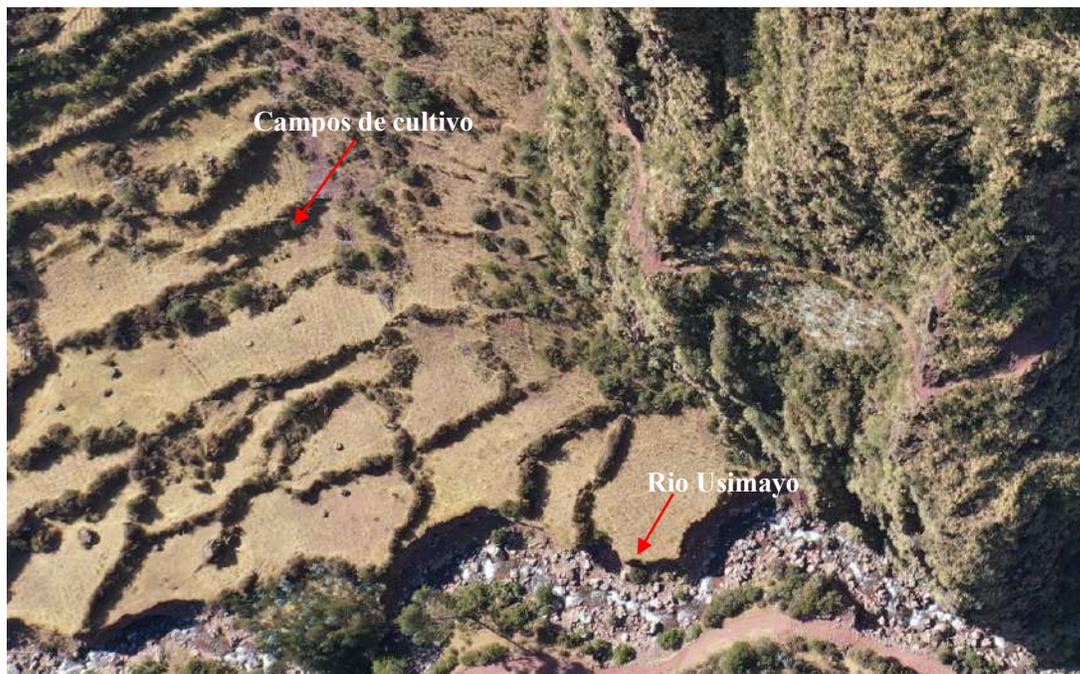
### Figura 237

*Fotografía aérea del río Usimayo.*

*Nota.* Áreas de cultivo en forma de terrazas naturales, en la parte baja del cerro Marka.

**Fuentes de agua:** Para el caso de Apumarka, el abastecimiento de agua es escaso, dentro de los sectores donde se establecen las estructuras arquitectónicas, mientras que, en la parte baja del cerro se encuentran dos fuentes hidrográficas que discurren por el lado norte y sur del sitio, los ríos Usimayo (ver Figura 238) y Rayanniyuq. Estas dos fuentes de agua sirvieron para el abastecimiento de sus cultivos y la subsistencia de los habitantes.

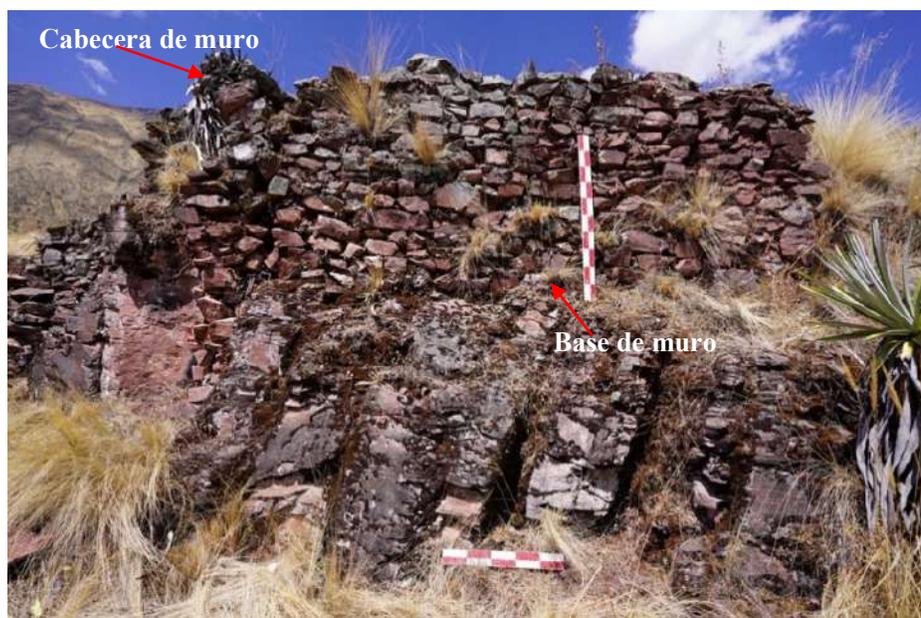
**Figura 238**

*Muro norte del recinto 03, sobre un afloramiento rocoso.*

*Nota.* Muro norte del recinto 03, asentado sobre un afloramiento rocoso, modificando el terreno para el establecimiento de la estructura.

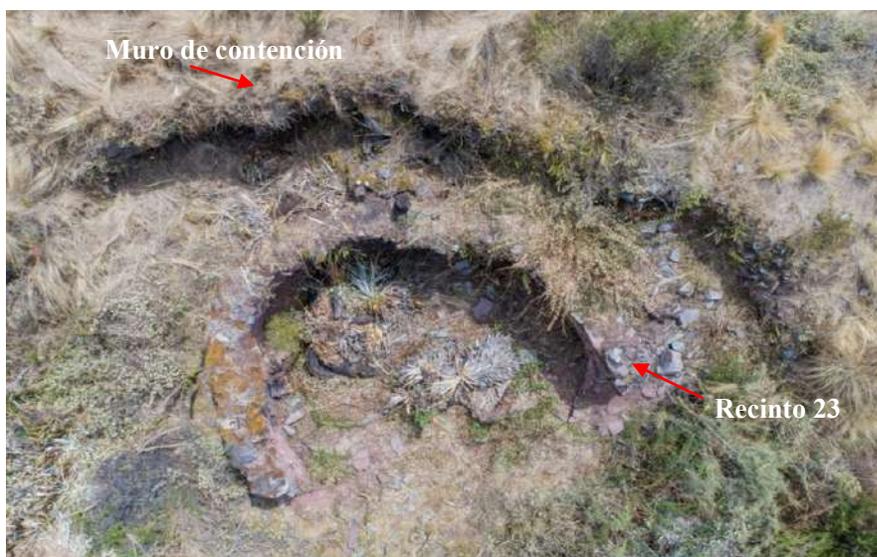
### Figura 239

*Fotografía aérea del recinto 23.*

*Nota.* Fotografía aérea, donde se visualiza el muro de contención 13, que sirve para el soporte del talud vertical, donde se ubica el recinto 23.

Las estructuras murarias del sitio arqueológico de Apumarka se clasifican en dos tipos; las que cumplen la función de contención y las que cumplen la función de dividir y cerrar espacios. Los muros de contención son elementos estructurales que directamente cumplen la labor de sostener la edificación, caracterizados por emplearse para el sostenimiento del terraplén, con el fin de generar una plataforma corta (ver Figura 240), donde se pueda emplazar una estructura contigua.

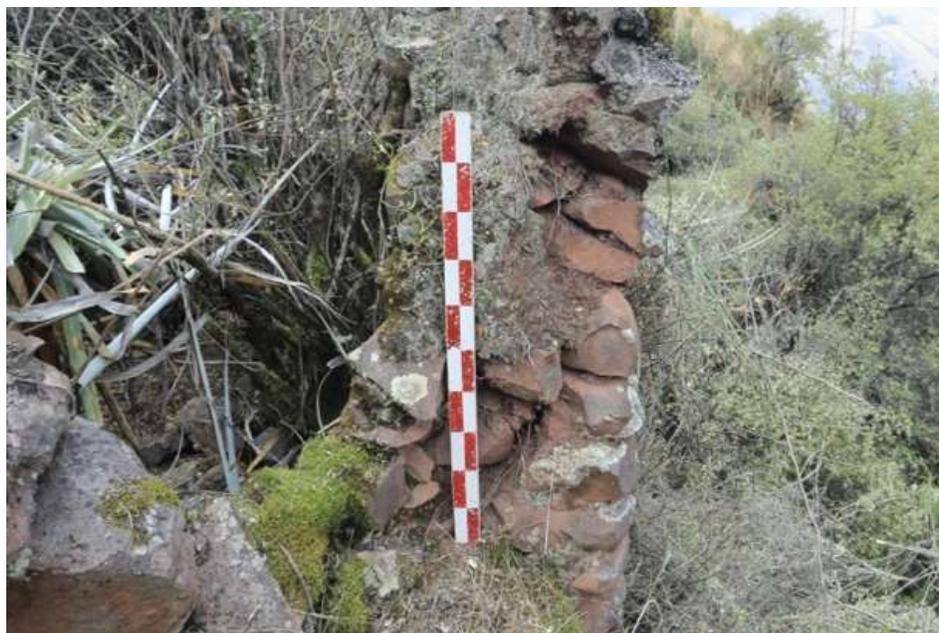
**Figura 241***Fotografía del recinto 31.*

*Nota.* Vista lateral del muro sureste del recinto 31, véase la exposición del núcleo y el asentado de los líticos de manera horizontal.

En caso de los recintos de mayor dimensión (medianos y grandes), se registran dos paramentos internos y externos, que fueron construidos por dos hiladas de piedra, conformando un núcleo central, compuesto de tierra arcillosa.

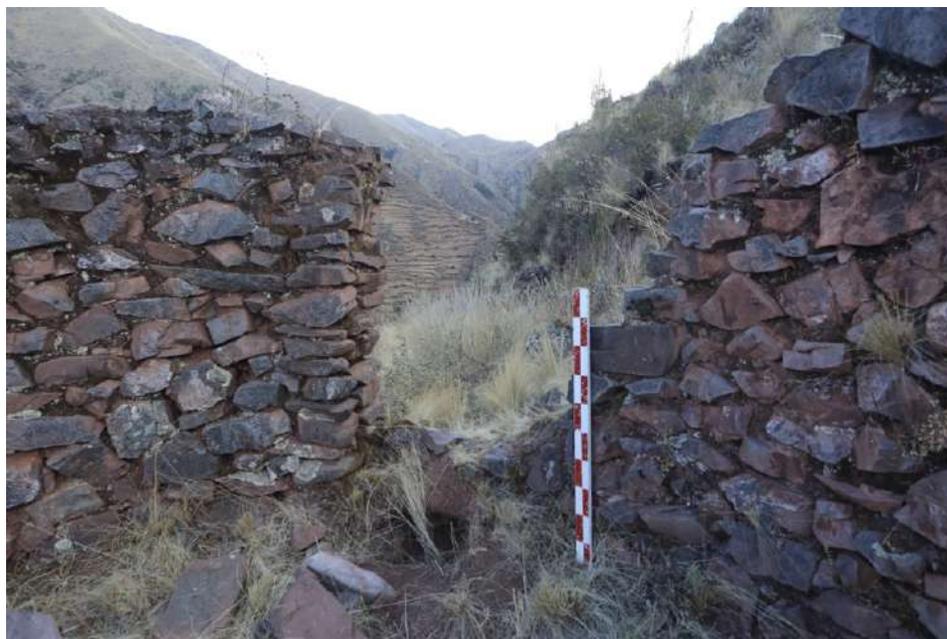
**Figura 247**

*Vano de acceso del recinto 37.*

*Nota.* Vano de acceso del R- 37, posiblemente de forma rectangular, del sitio arqueológico de Apumarka. Nótese el detalle del pozo de excavación clandestina en la parte inferior.

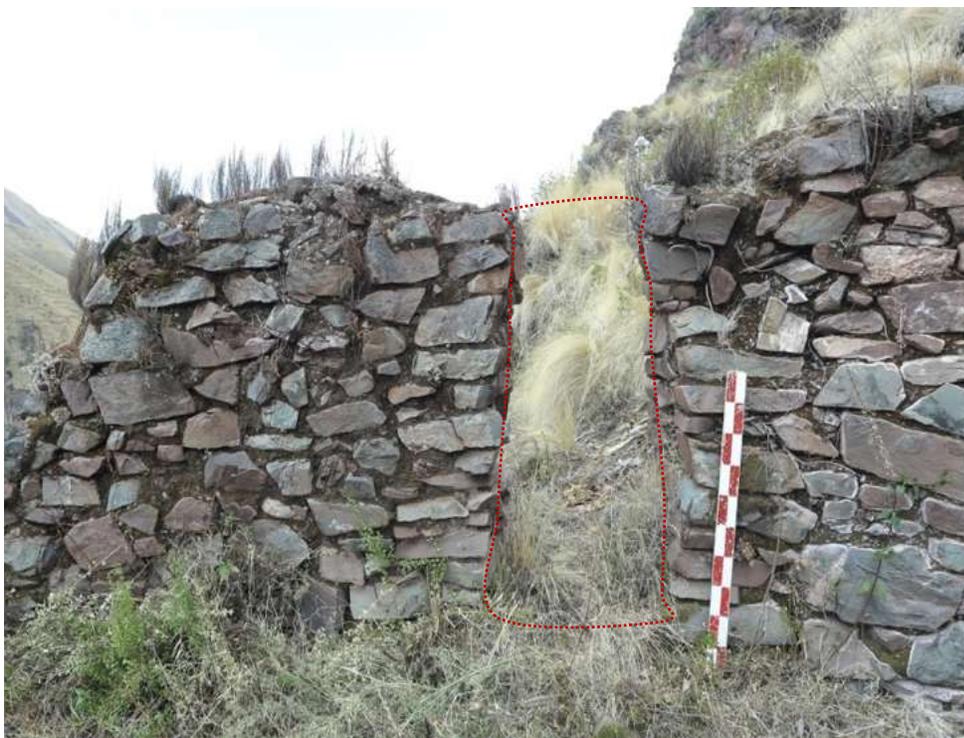
*Vano de acceso del recinto 90.*

*Nota.* Vano de acceso del recinto 90, se encuentra en la quebrada al río Rayanniyoq.

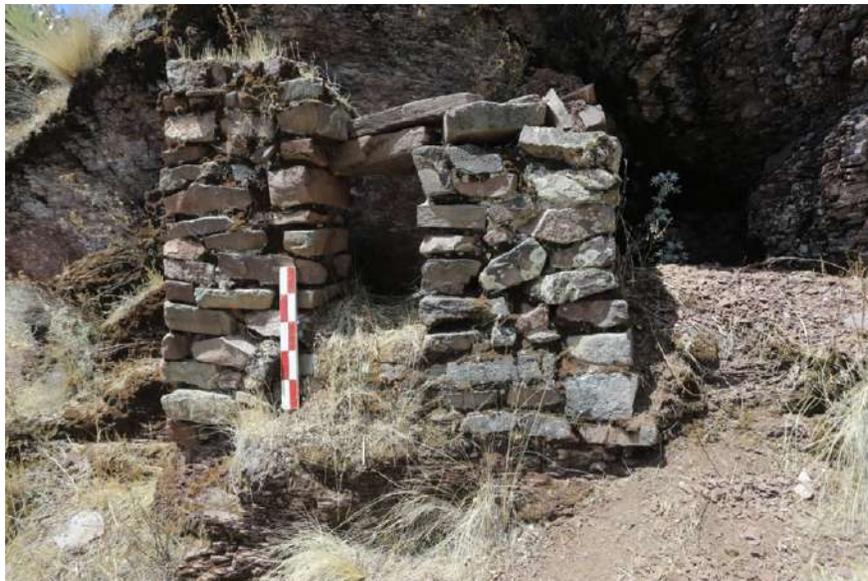
**Figura 249**

*Vano de acceso de la estructura pequeña 09.*

*Nota.* Vano de acceso de la estructura funeraria T-09, de forma rectangular, adosado a un abrigo rocoso. Véase parte del umbral.

El vano de acceso encontrado en un recinto cuadrangular es de posible uso funerario (T-09), contaba con elementos arquitectónicos que sirvieron para su análisis (ver figura 250). El ancho del umbral es de 0.42m, y la altura de la jamba de 0.83 m. Posee un dintel conformado por dos elementos líticos de forma rectangular, posicionados horizontalmente, de un ancho de 0.39 m. El vano de acceso se encuentra direccionado hacia el este.

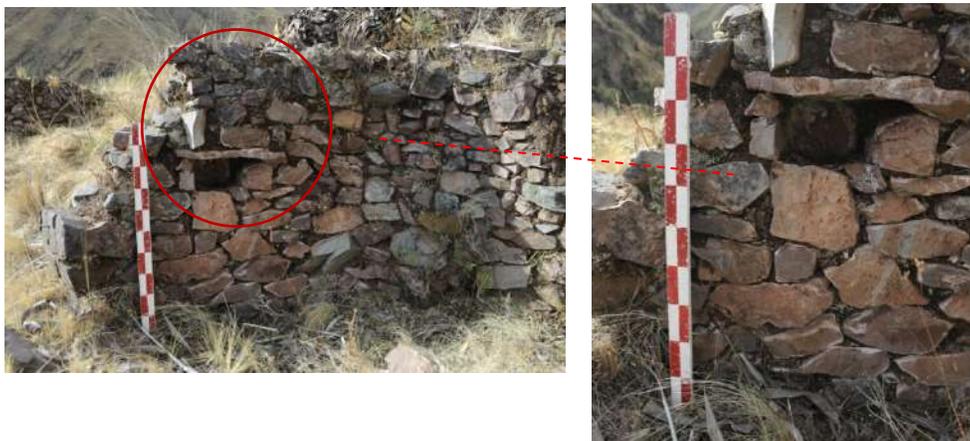
**Figura 252***Nicho del recinto 46.*

*Nota.* Vista general y de detalle del recinto 46, véase el nicho en el muro norte de la estructura

En el paramento interno del recinto 46 (ver Figura 253), se halla un nicho ubicado hacia el lado norte. Tiene una altura de 0.71 m en relación a la base de muro. Presenta forma rectangular, con una profundidad de 0.23 m. El material de construcción identificado es la arenisca roja.

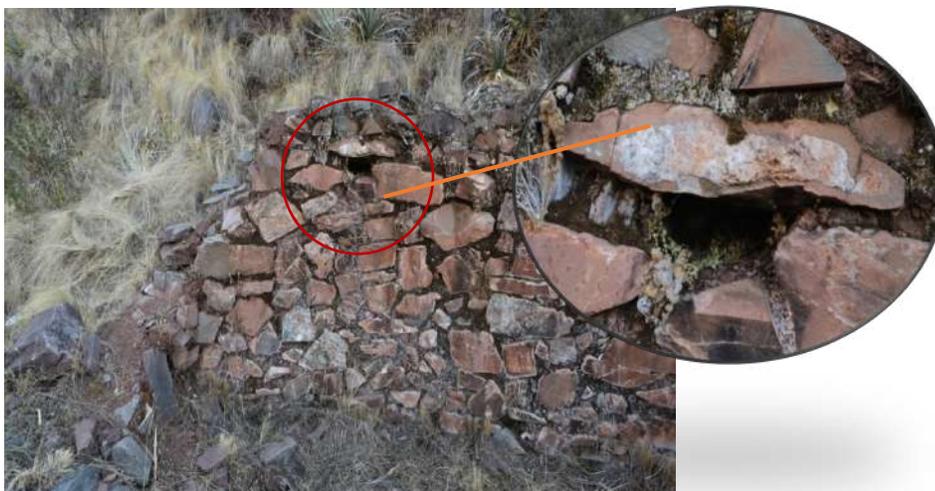
**Figura 253***Fotografía del recinto 56.*

*Nota.* Vista general y detalle del recinto 56, véase el nicho en el lado NO del recinto

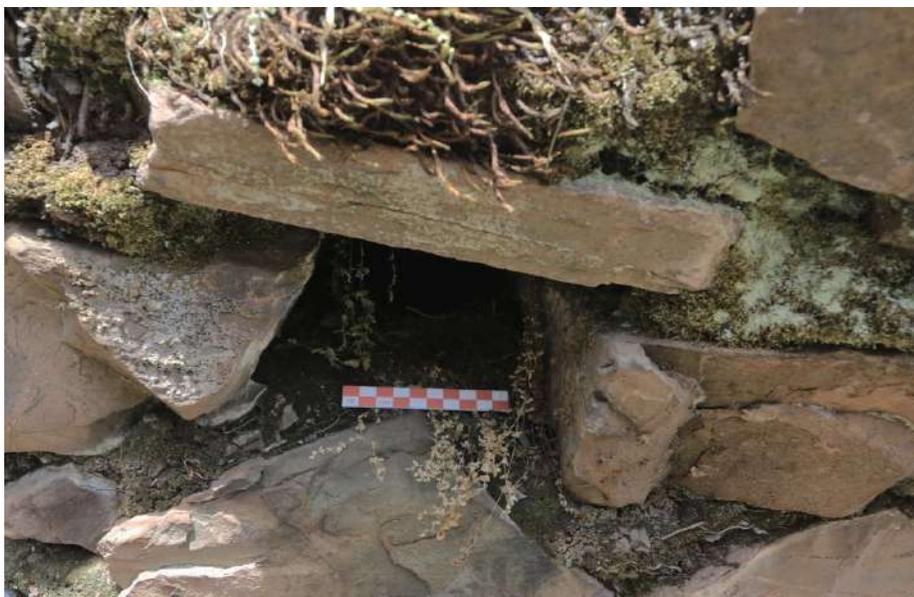
## Figura 254

*Foto de detalle de nicho R-59.*

*Nota.* Detalle de nicho del recinto 59, nótese el detalle de la jamba, dispuesto de manera vertical.

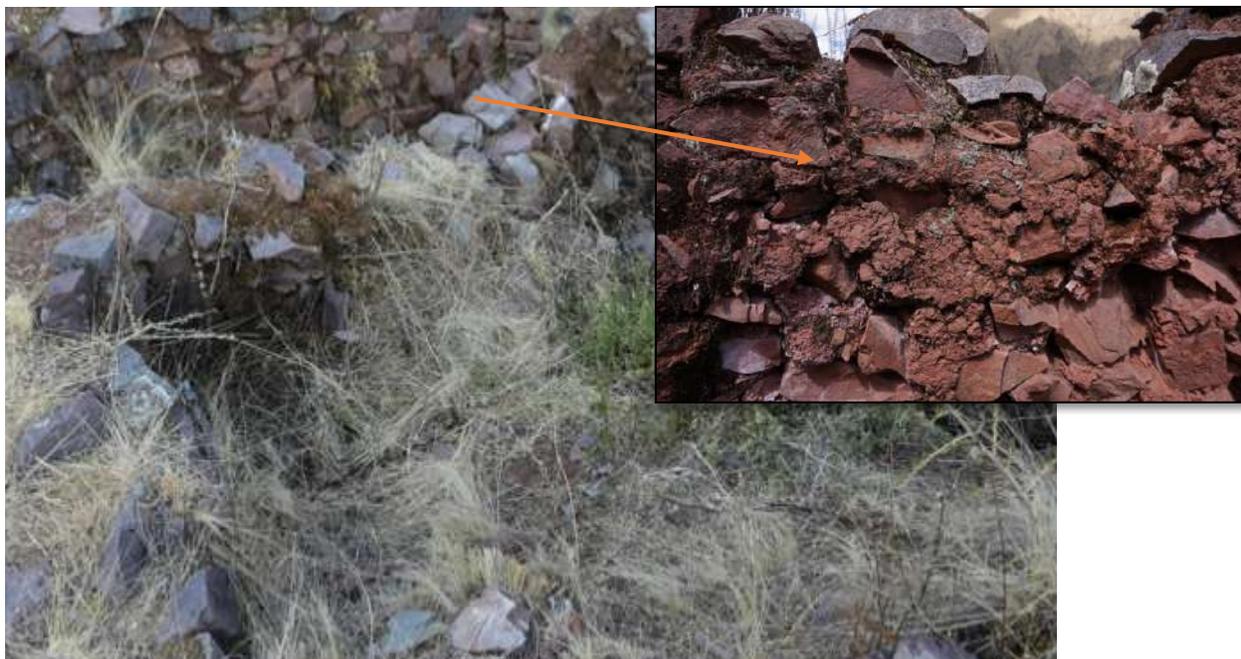
**Figura 255**

*Evidencia de revoque en el recinto 52.*

*Nota.* Vista general (izquierda) del posible resto de revoque en el recinto 52. Véase el detalle del acabado en la fotografía de detalle (derecha).

**Revoque:** Durante los trabajos de prospección y análisis de las diversas estructuras, se identificó en un solo recinto de tamaño grande, restos de revoque en proceso de deterioro. Se trata del recinto 52, y el revoque se ubica específicamente en un segmento del muro interior del lado sur, con un espesor de 0.02 a 0.04 m. El material constructivo tiene una composición de argamasa de tierra arcillosa de color rojizo, característica del lugar. (ver Figura 256).

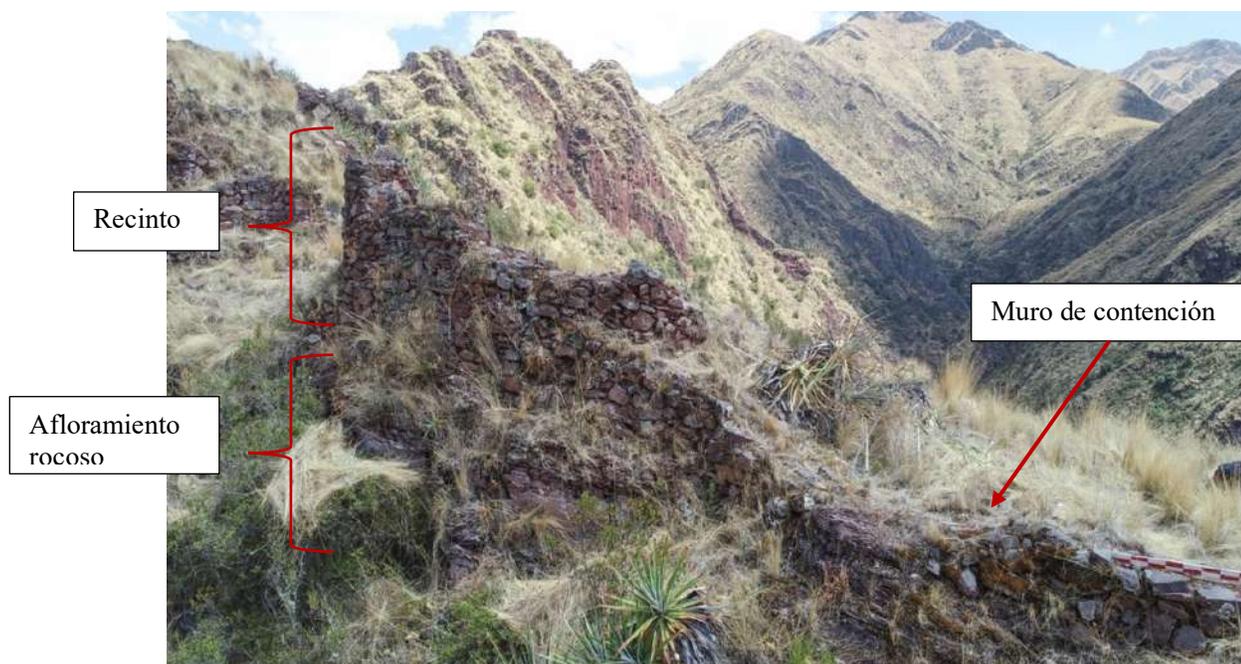
### Figura 256

*Técnica constructiva aplicada en el recinto 14.*

*Nota.* Fotografía del recinto 14, donde se visualiza el emplazamiento de la estructura sobre un afloramiento rocoso, al mismo tiempo, unida al muro de contención, que también se encuentra emplazada sobre el mismo afloramiento.

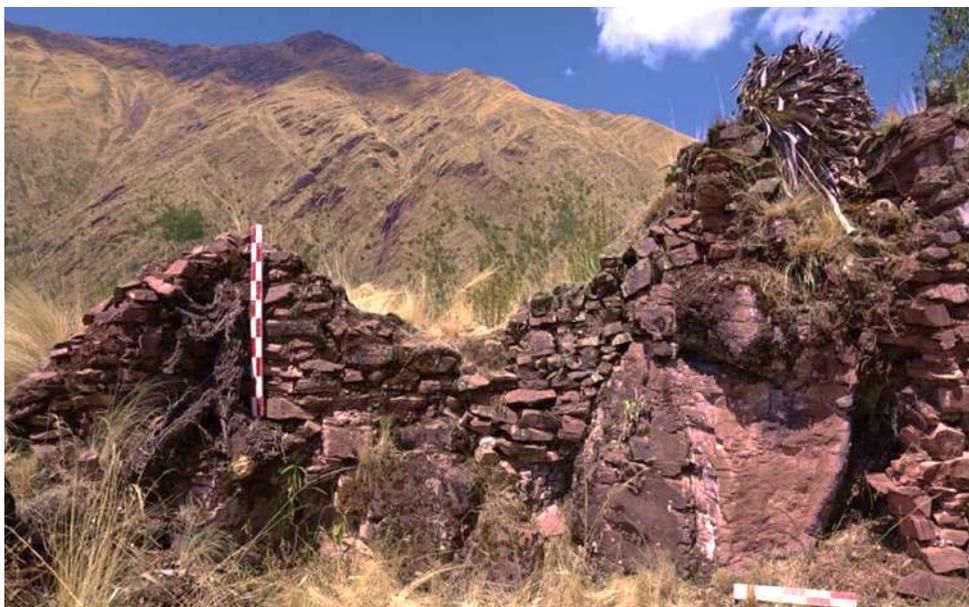
### **Figura 257**

*Vista general del recinto 03.*

*Nota.* Vista general del recinto 03 y el muro de contención, sobre un afloramiento rocoso.

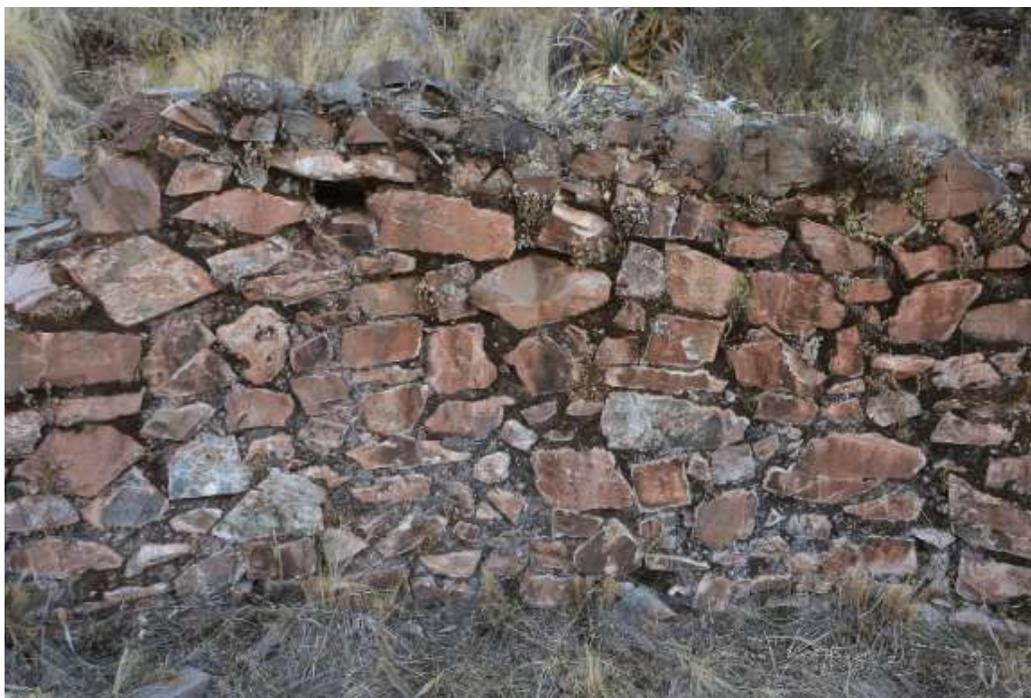
*Fotografía frontal de segmento de muro.*

*Nota.* Vista general del muro de mampostería rustica, que son edificados de manera horizontal.

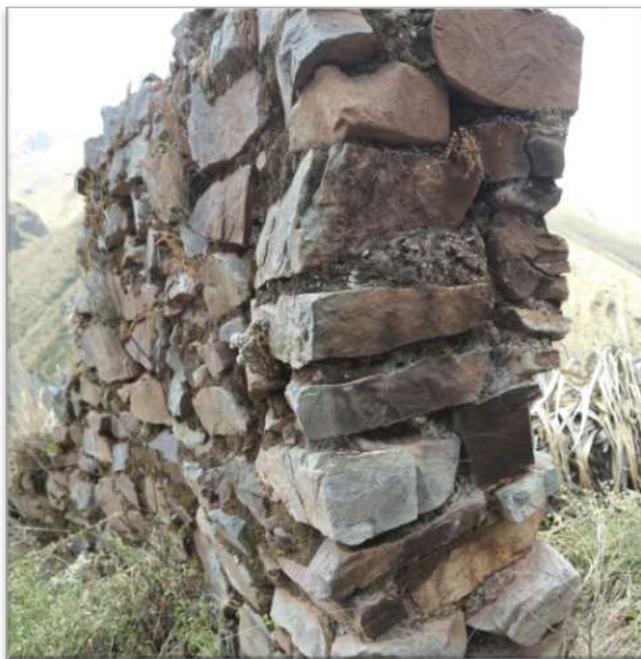
**Figura 259**

*Fotografía lateral de segmento de muro.*

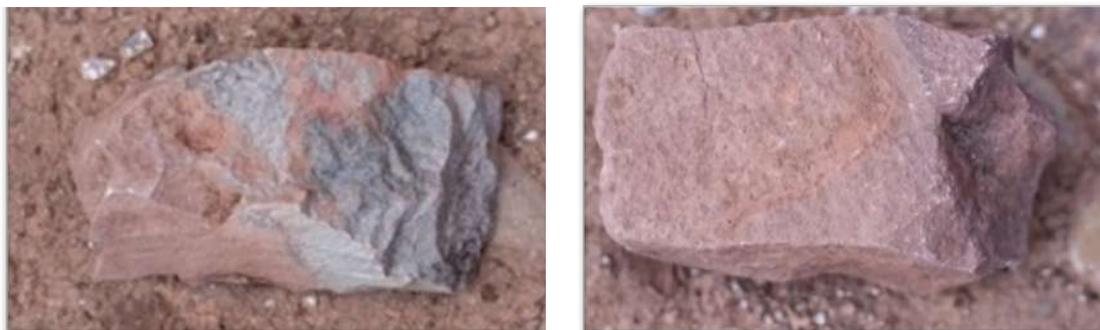
**Figura 260**

*Elementos líticos de arenisca arcillosa y arenisca feldespática.*

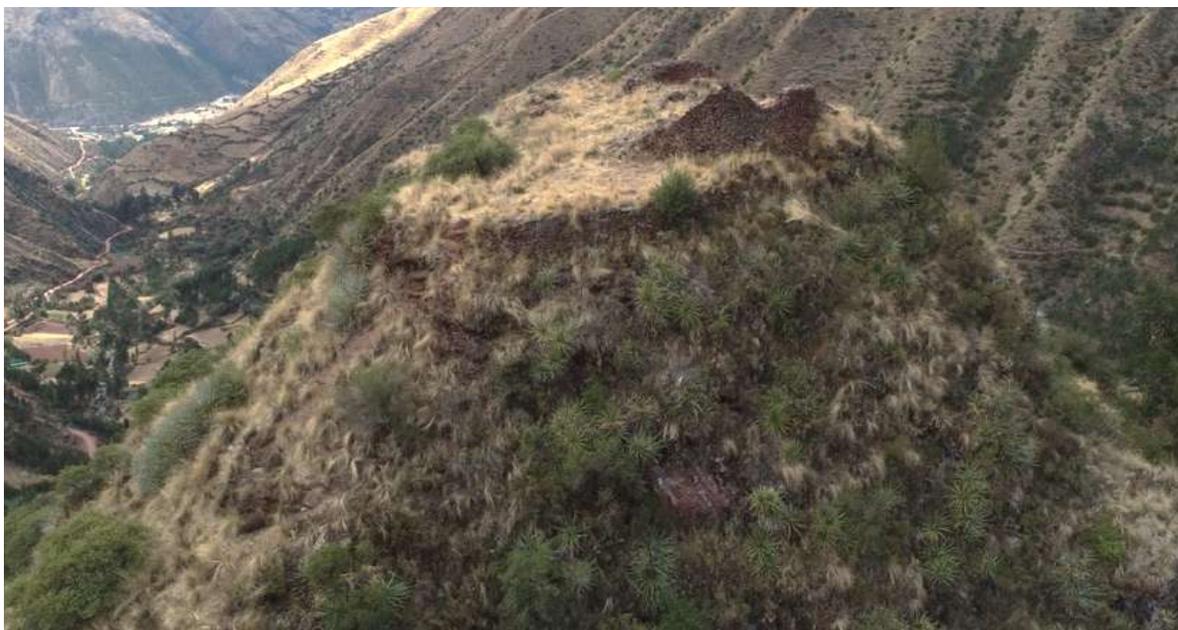
**Figura 261**

*Fotografía aérea del Sector “A”.*

*Nota.* Vista aérea del sector “A”, donde se encuentran emplazadas las estructuras arquitectónicas sobre un afloramiento rocoso que genera una plataforma.

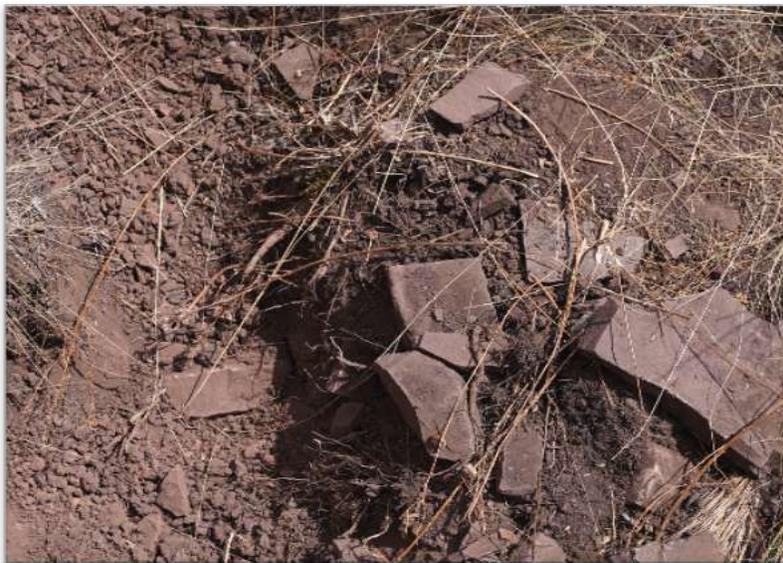
**Figura 262**

*Fotografía de la tierra arcillosa evidenciada en Apumarka.*

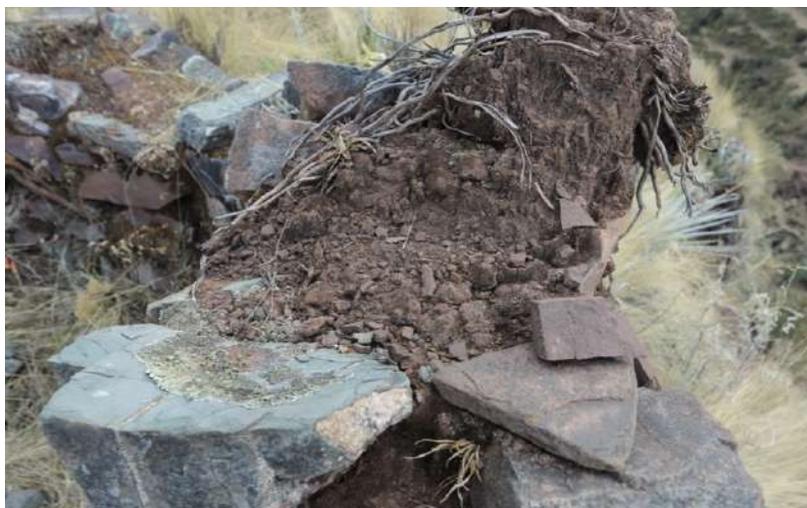
**Figura 263**

*Detalle de mortero y núcleo de muro.*

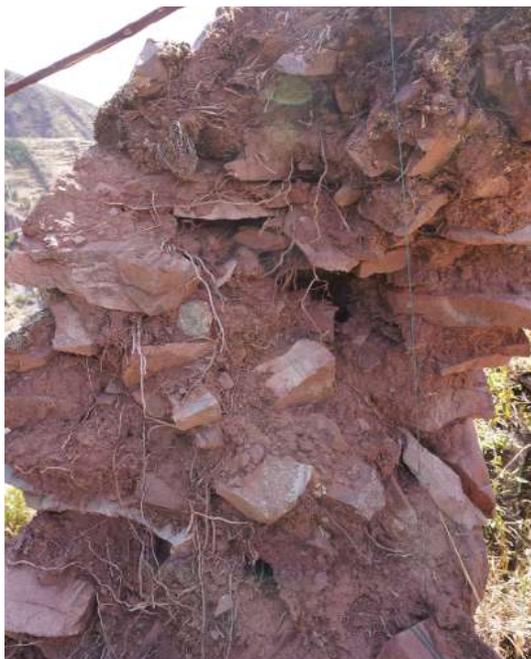
***Figura 264***

Agregados utilizados para el mortero.

El mortero empleado en los muros se compone de tierra arcillosa de color rojizo con inclusiones de grava en poca densidad (ver figura 264), este material está ubicado en las áreas contiguas al sitio arqueológico.

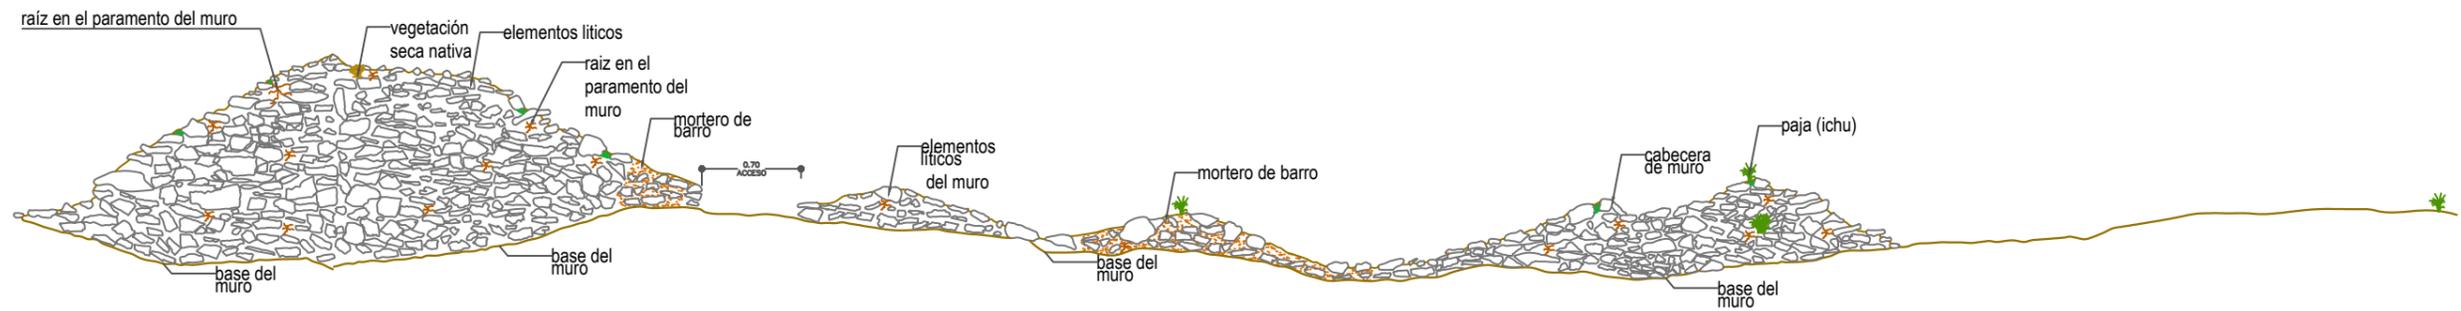
**PLANO:**  
**03**

# RECINTO 01

**PLANO DE ELEVACIÓN**  
ESCALA 1:50
