**UNIVERSIDAD NACIONAL DE SAN ANTONIO ABAD DEL CUSCO**  
**FACULTAD DE INGENIERÍA CIVIL**  
**ESCUELA PROFESIONAL DE INGENIERÍA CIVIL**

**TESIS**

**ANALISIS DE LA VULNERABILIDAD SISMICA DE LAS  
VIVIENDAS DE ADOBE DE DOS NIVELES EN EL CENTRO  
POBLADO DE PUCYURA, PROVINCIA DE ANTA, CUSCO, 2023**

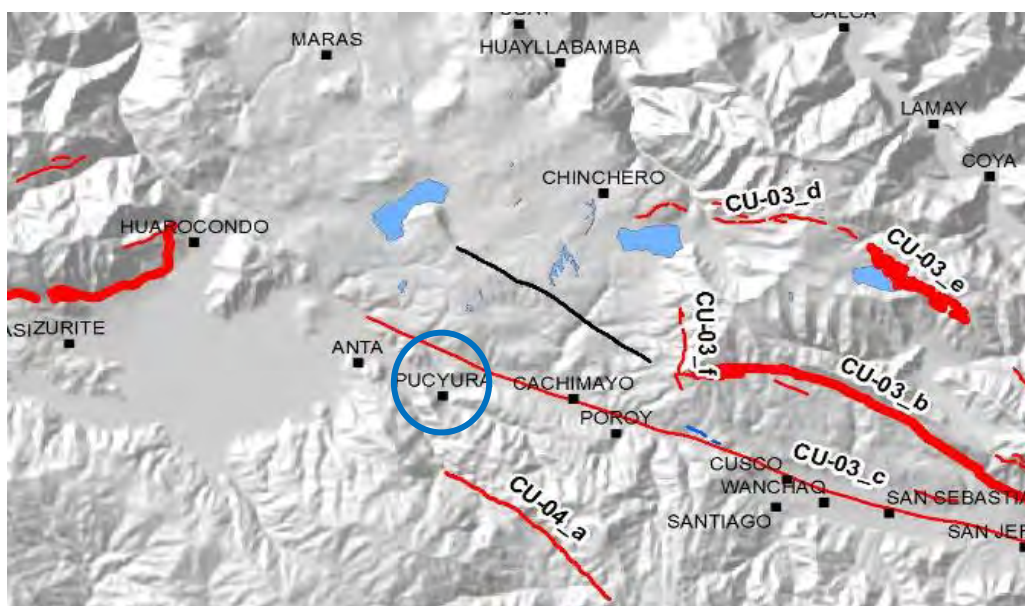
*Fallas geológicas circundantes al centro poblado de Pucyura*

El centro poblado de Pucyura está emplazado cerca de numerosas fallas geológicas de la Región del Cusco como se muestra en la Figura 9, de las cuales la falla de Tambomachay (CU-03-b) llegaría a producir en la zona valores de PGA mayores a los 0.29g. Por otro lado, según el registro de los sismos ocurridos en la zona se puede afirmar de forma que general que en la zona de estudio ocurrieron sismos intermedios con intensidades de VI-VII, catalogándola como inestable.

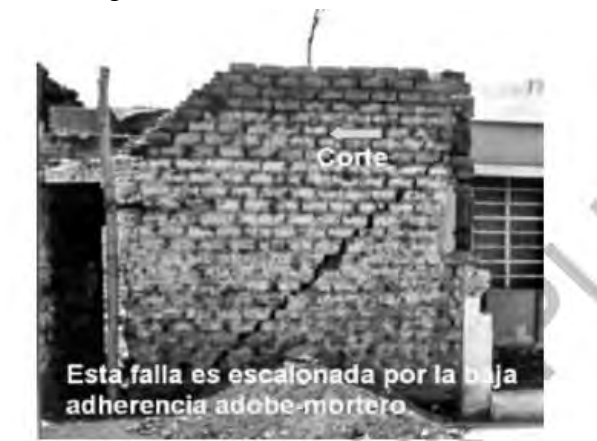
*Falla por carga sísmica coplanar*

- Fallas por carga sísmica coplanar. Aunque el adobe sea más resistente a la compresión, el mortero de barro produce una adherencia deficiente, lo que resulta en una falla por corte escalonada a través de las juntas verticales y horizontales en caso de eventos sísmicos coplanares (San Bartolome et al., 2018).

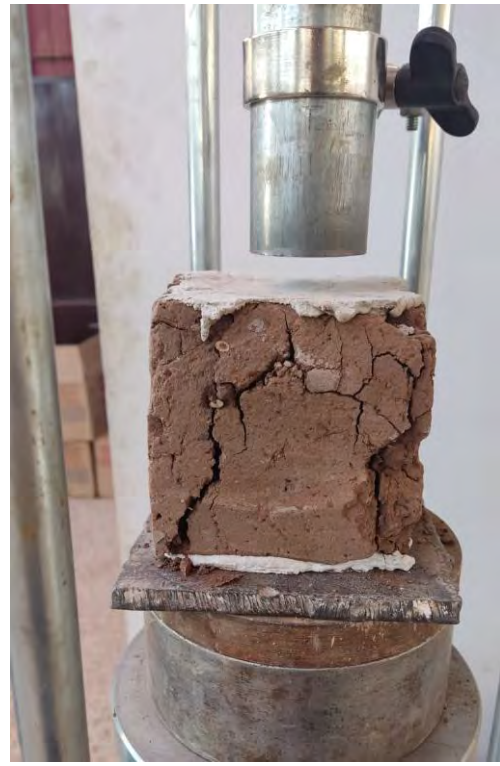
**Fotografía 25:** Muestra de adobe luego del ensayo de compresión simple

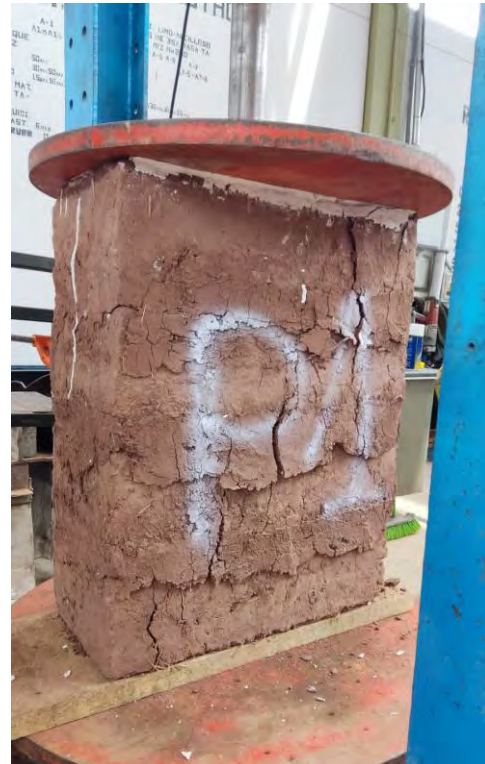
**Fotografía 37:** Ensayo de compresión de Pila N°04

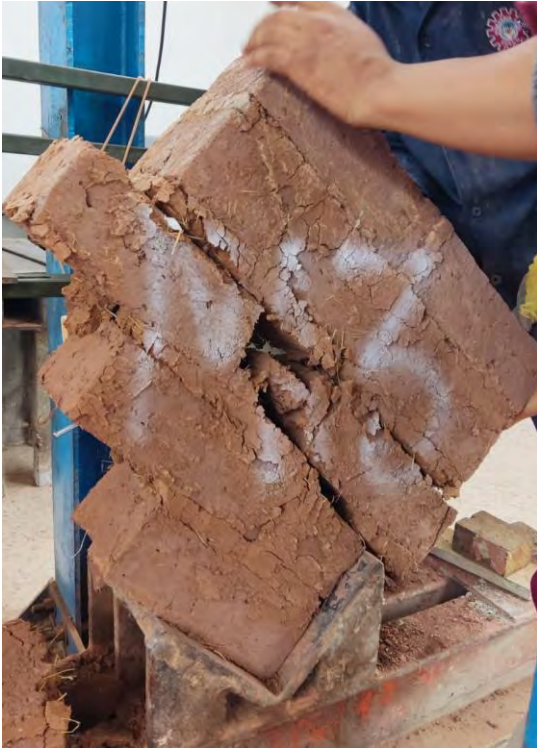
**Fotografía 40:** Aplicación de carga en ensayo de compresión diagonal de muretes
