**UNIVERSIDAD NACIONAL DE SAN ANTONIO ABAD DEL CUSCO**  
**FACULTAD DE INGENIERÍA GEOLÓGICA, MINAS Y METALÚRGICA**  
**ESCUELA PROFESIONAL DE INGENIERIA DE MINAS**

**TESIS**

**FACTORES GEOMECÁNICOS QUE INFLUYEN EN LA  
ESTABILIDAD DE TALUDES EN LA CONSTRUCCION DE  
LA CARRETERA COCHARCAS, RIO PAMPAS -  
CHINCHEROS - APURÍMAC**

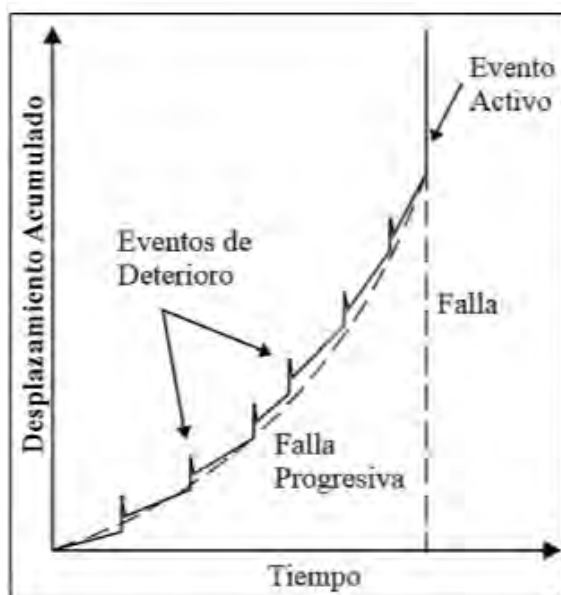
*El efecto de deterioro. Recuperado de (Suárez, 2012)*

Si se corta un talud, como fue el caso de la construcción de la ruta Cocharcas-Río Pampas, Chincheros-Apurimac, las fuerzas de confinamiento se relajan y el talud queda expuesto al medio ambiente, lo que resulta en un cambio de equilibrio a uno de deterioro acelerado. El inicio de la rotura y el engendramiento son básicos en el debilitamiento de la superficie, lo que puede provocar desprendimientos de rocas o rupturas de inclinación. La desintegración provoca una disminución de la resistencia al cizallamiento del material, un fallo gradual debido a la expansión o al agrietamiento, la deformación por cizallamiento, la inclinación o el desmoronamiento, etc. Además, la descomposición puede producirse como

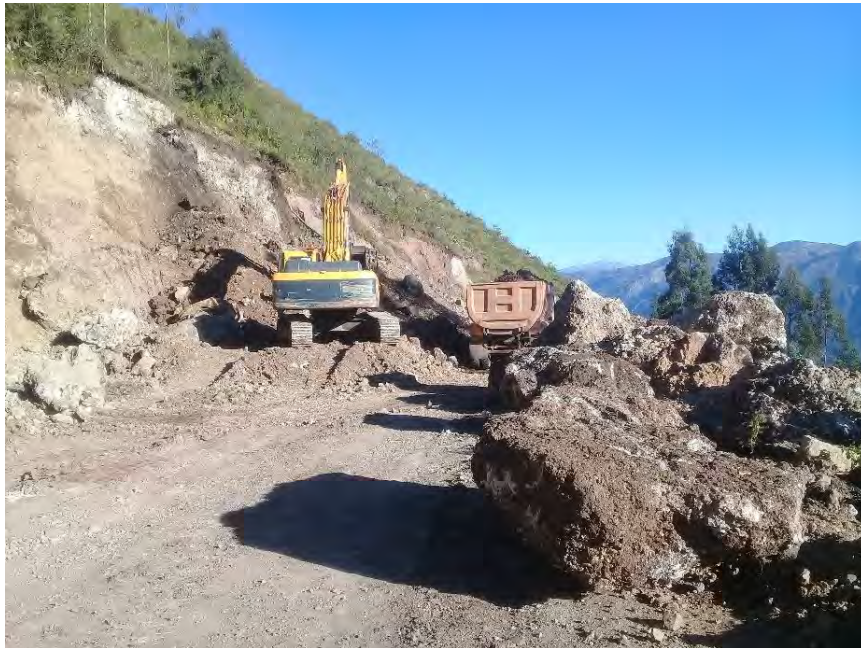
*Vista del Corte del pie del talud para el avance del corte de carretera. Fuente propia*

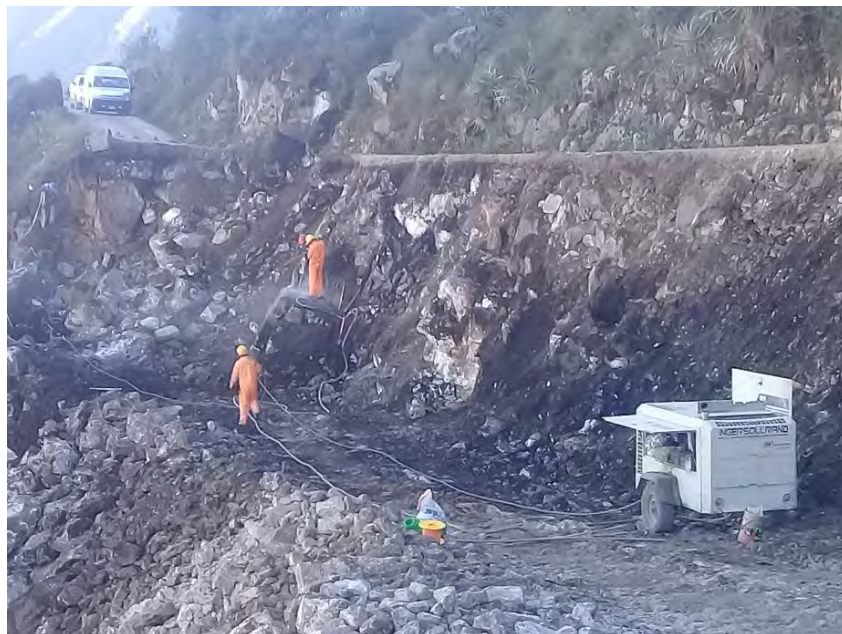
**Figura 10**

*Vista del Corte del pie del talud con vibraciones del rotomartillo para el avance del corte de carretera. Fuente propia*

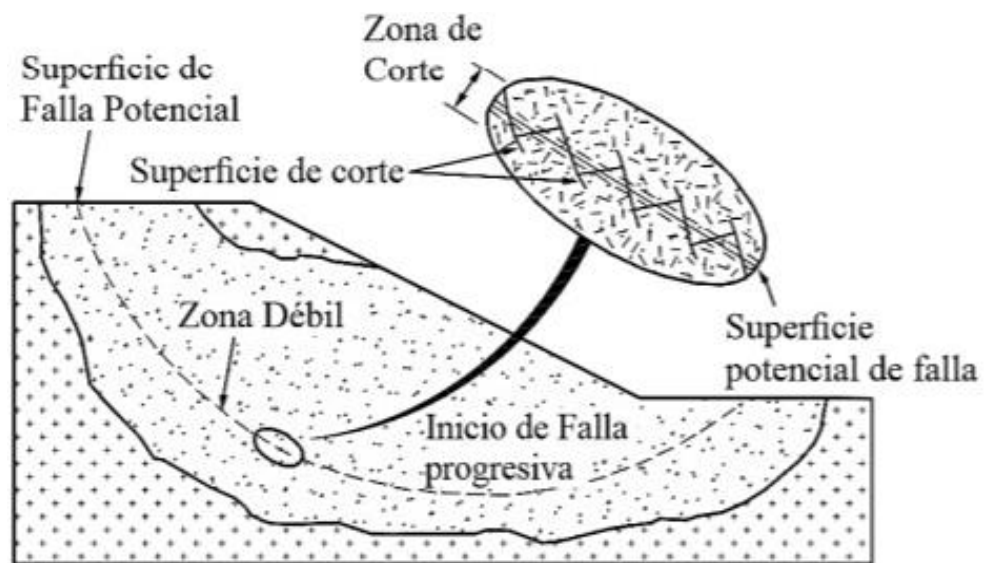
*La falla progresiva. Recuperado de (Suárez, 2012).*

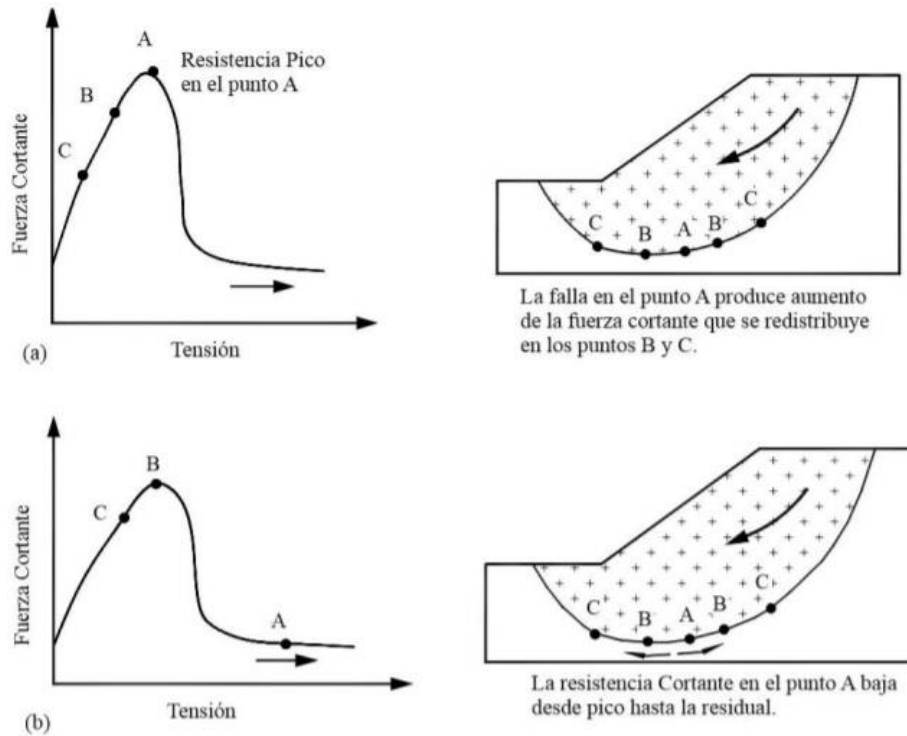
**Figura 23**

Si bien estas deformaciones progresivas pueden afectar inicialmente a volúmenes discretos del talud, las distorsiones significativas se centran en una superficie de decepción, donde el material se rompe o se. Esta superficie de decepción resulta ser progresivamente larga con el tiempo. En el momento en que toda la fuerza accesible se prepara en cualquier momento en la superficie de decepción, la suciedad cae localmente. En el momento en que un punto se queda corto, la presión se reduce y la presión se comunica a los focos circundantes, que se esfuerzan por bombardear también. En el momento en que se supera la mayor fuerza en el punto A, la fuerza de cizallamiento accesible disminuye desde la solidaridad más extrema hasta la fuerza sobrante. Las tensiones asociadas a la diferencia de resistencia máxima y residual en A se transfieren a los puntos B. Esto puede dar lugar a tensiones por encima de la resistencia máxima en los puntos B y así sucesivamente, hasta e incluyendo la superficie de fallo. (Suárez, 2012)

*Generación de la falla progresiva en tierras poco resistentes a deformaciones. Recuperado de (Suárez, 2012)*

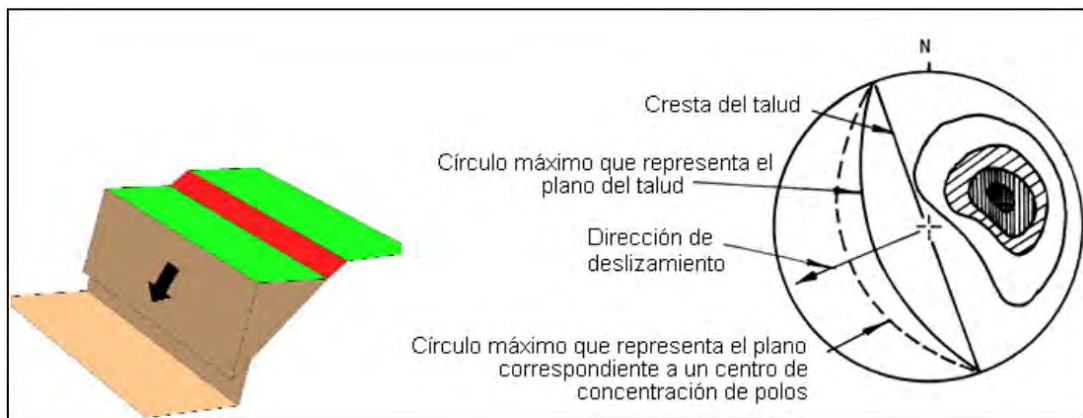
**Figura 34***Estereograma de discontinuidades.*

Una falla planar, o ruptura planar, es aquella que ocurre a lo largo de una superficie plana solitaria. Es el tipo de grieta más sencillo que se produce cuando hay una rotura predominante en la piedra que está debidamente ajustada en relación con la pendiente. Como se ilustra en la figura 14, la representación semiesférica de esta condición en la red de Schmidt indica que el deslizamiento se anticipa cuando la trayectoria de la familia de discontinuidades es idéntica a la del talud. (Instituto Geominero Tecnológico de España, 1987) Hoek y Bray, 1977.

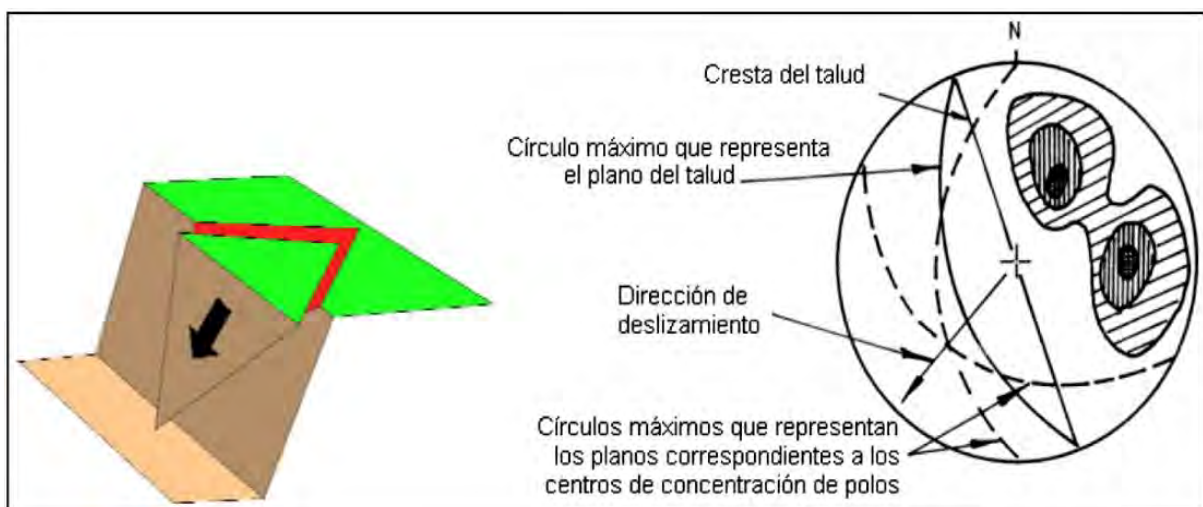
**Figura 45***Estereograma de discontinuidades para una falla por cuña.*

La decepción en cuña es un particular deslizamiento que está controlado por la presencia de al menos dos discontinuidades (delineación, esquistosidad, diaclasa, emisión, etc.) Este tipo de deslizamiento se da más de vez en cuando en masas de piedra segura con discontinuidades comprobadas. Este tipo de decepción es sin duda el más sucesivo en las inclinaciones de excavación de rocas y es fácilmente visible en las canteras. (Ramírez & Alejano, 2004) Hoek y Bray, 1981.

Cuando el plano inclinado y las discontinuidades se trazan en proyección estereográfica, el curso medio de las situaciones en las que es concebible la decepción de la cuña se muestra en la figura 15, donde se observan dos grupos de discontinuidades con cursos diagonales respecto a la inclinación, estando el curso de la inclinación entre los dos grupos de discontinuidades. El curso de deslizamiento es donde se cruzan los dos grupos de discontinuidades y debe estar menos dispuesto que la inclinación. (España, 1987)

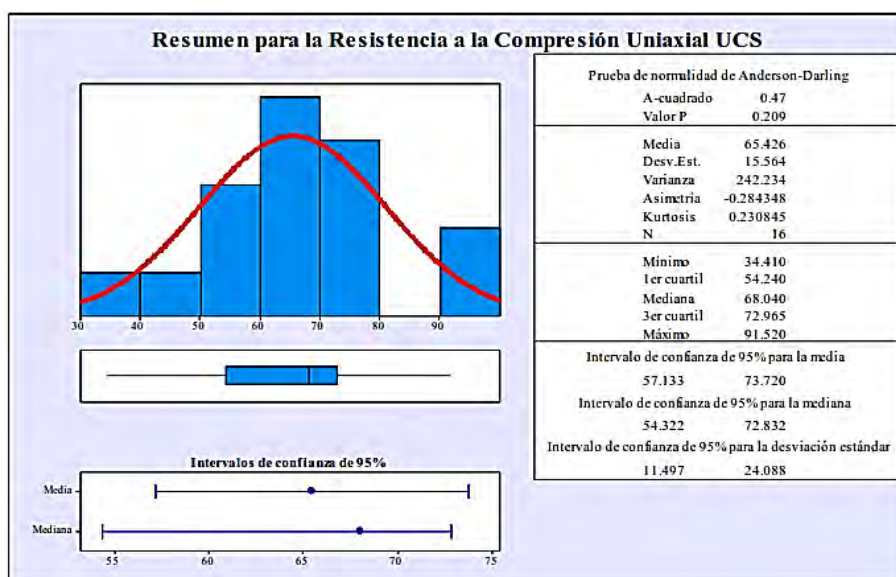
*Frecuencias de los valores de la resistencia a la compresión uniaxial de roca.*

Se muestran en la figura 18, un polígono de recurrencia normalizado. La obtención de una estimación de P superior a 0,1 demuestra que nuestras estimaciones de protección de la presión básica se ajustan a una dispersión ordinaria, con una protección normal de la presión básica de 65,426 MPa, lo que indica que existe una variabilidad considerable en laboratorio. Valores, lo que implica que la matriz muestra una variación en la resistencia en ciertas áreas. Consideramos que esta piedra es dura según el valor promedio.

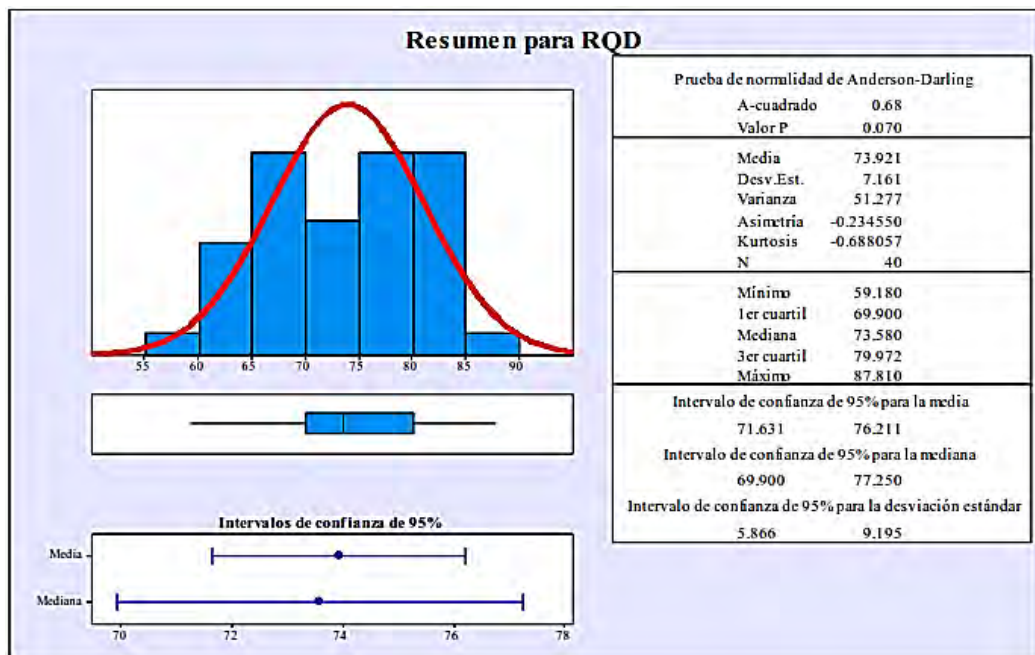
*Valores de RQD y frecuencias.*

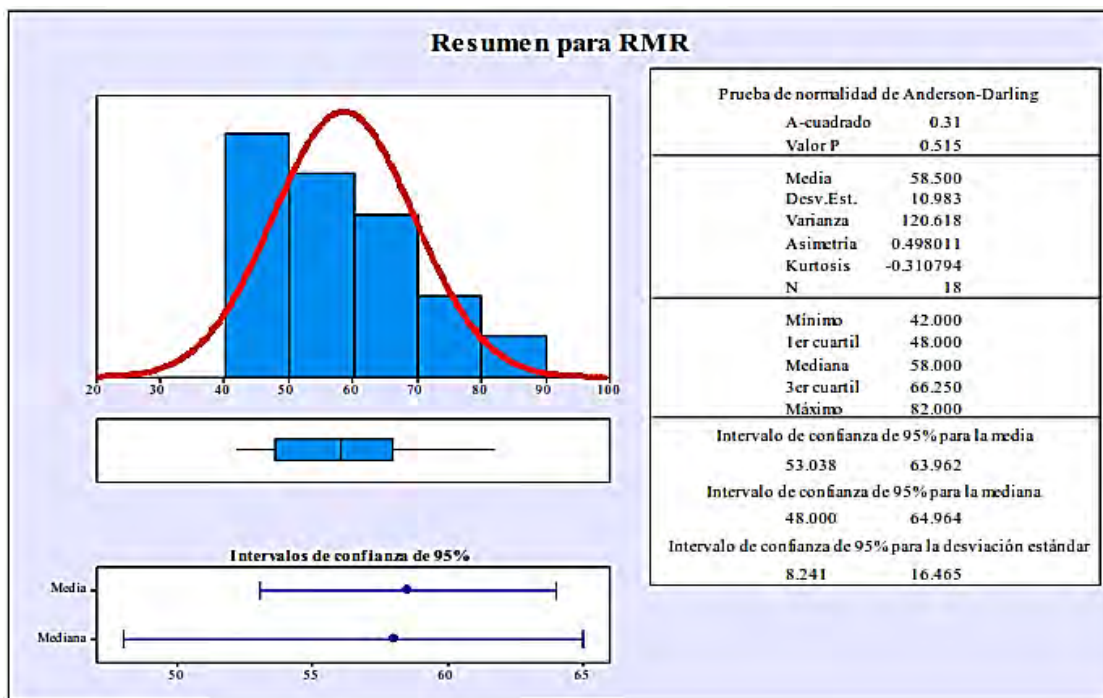
Las estimaciones del GSI se determinaron como para el RMR utilizando la ecuación de Hoek (2005):  $GSI = RMR - 5$ . Las consecuencias de la relación entre las estimaciones del GSI y la RMR para las estaciones geomecánicas del Apéndice 1 se muestran en la Figura 22 como un polígono de recurrencia normalizado. Una estimación P superior a 0,1 demuestra que nuestras estimaciones de GSI se ajustan a una circulación típica, con un GSI normal de que indica una distribución muy variable.

*Valores de la clasificación RMR y frecuencias.*

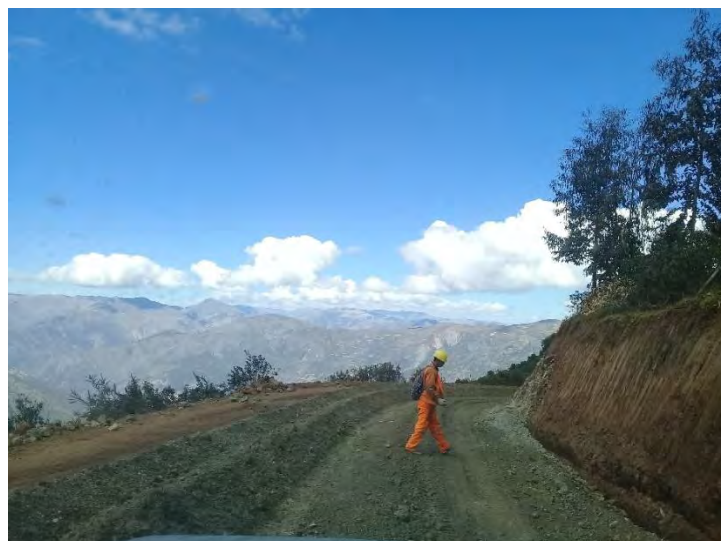
El talud se encuentra en la progresiva E: 163458, N: 20180419 formados por almacenes deluviales y aluviales, pero sobre todo por almacenes coluviales-aluviales, desmoronados por procesos geodinámicos externos., y particularmente inestables durante las temporadas de lluvias.

*Vista de los depósitos cuaternarios en el avance del corte de carretera*

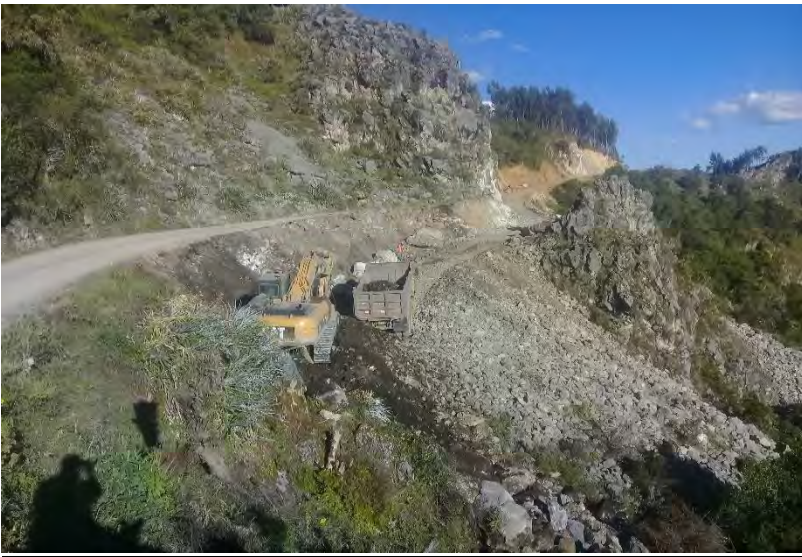
*Vista de la roca caliza pertenecientes al Grupo Pucara, se observan bloques de rocas muy inestables por procesos de meteorización en el avance del corte de carretera*

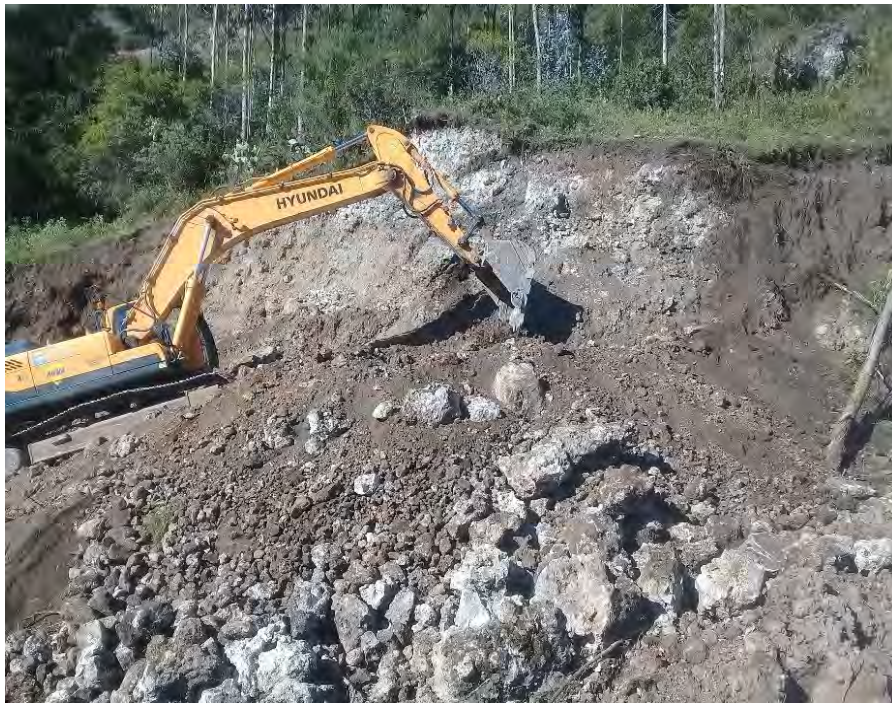
*Vista del depósito cuaternario que presentan bloques sub angulosos a angulosos en el corte de carretera*

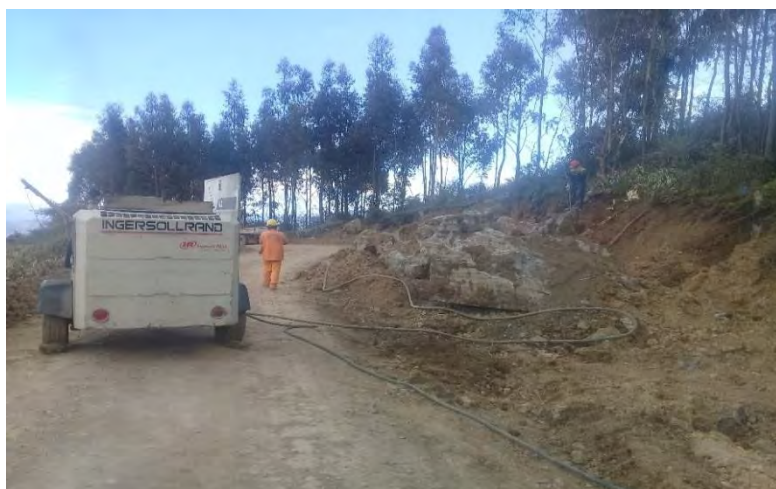
El talud se encuentra en la progresiva E: 150858, N: 20180511, c compuesto por calizas de Pariatambo que son propensas a la intemperie por factores ambientales, tiene una menor resistencia a la compresión uniaxial, con un GSI de 35. Se vuelve más inestable durante los períodos de lluvia debido a la fractura del macizo rocoso, lo que resulta en desprendimientos de rocas. y escombros.

*Vista por depósitos de calizas altamente meteorizada del Grupo Pucara en el corte de carretera*

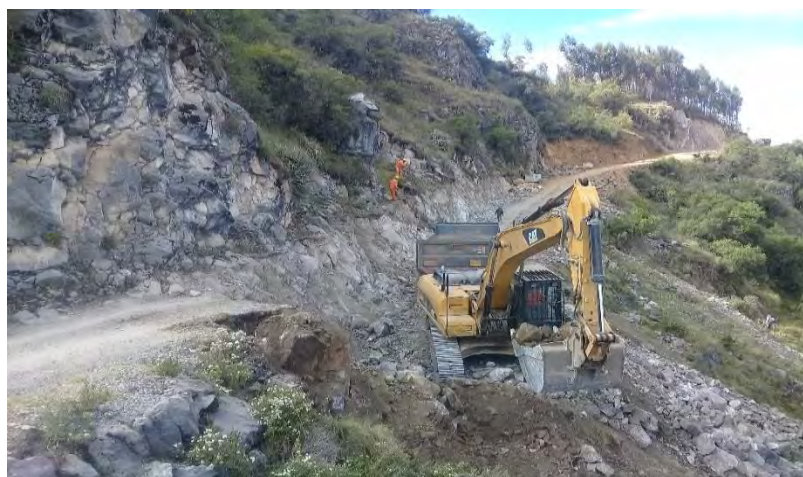
El talud se encuentra en la progresiva E: 094755, N: 20180602, La pendiente está apenas desgastada, ya que está compuesta por gruesos estratos de piedra caliza de Pucara Group altamente duradera. Tiene un GSI de 55. Debido a varias variables como el agua o las vibraciones generadas por los vehículos que pasan en la vía, la El agrietamiento de la masa de piedra puede debilitar las piezas de piedra, haciendo que se rompan.

*Vista por depositos de roca calizas del Grupo Pucara en el corte de carretera*

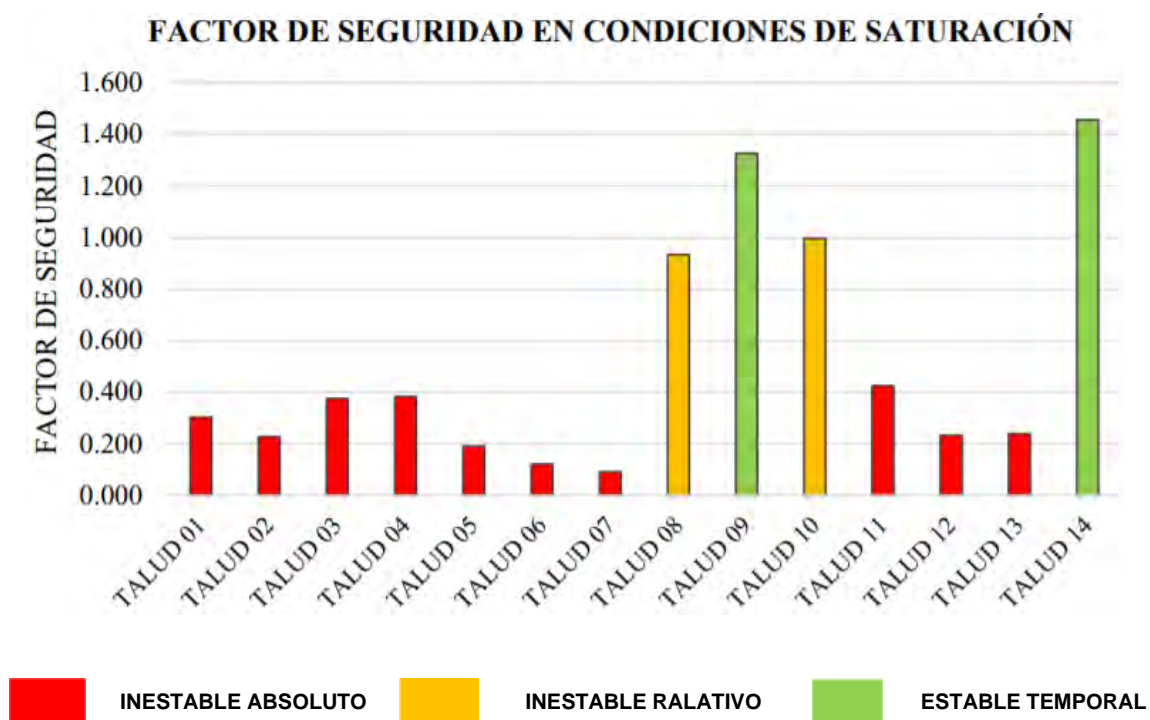
En condiciones de inmersión, las inclinaciones 01, 02, 03, 04, 05, 06, 07, 11, 12, 13 presentan una precariedad absoluta; el elemento de seguridad pasa de 0,00 a 0,89; el sistema de deformación en las inclinaciones (superficie de deslizamiento) es un estallido rotacional; la tembladera de las inclinaciones 02 y 12, de piedra caliza, se ve afectada por el cálculo de la inclinación. Las correderas 08, 10 y 14 muestran un peligro relativo, con un elemento de seguridad de 0,90 a 0,99. Las inclinaciones 09 y 14 muestran una fuerza breve, con la

*Factor de seguridad de taludes en saturación.*
