UNIVERSIDAD NACIONAL DE SAN ANTONIO ABAD DEL CUSCO

TESIS

**ESTUDIO DE LA ARQUITECTURA DEL SITIO ARQUEOLÓGICO DE MARKA
MARKA DISTRITO DE QUIÑOTA, PROVINCIA DE CHUMBIVILCAS, CUSCO**

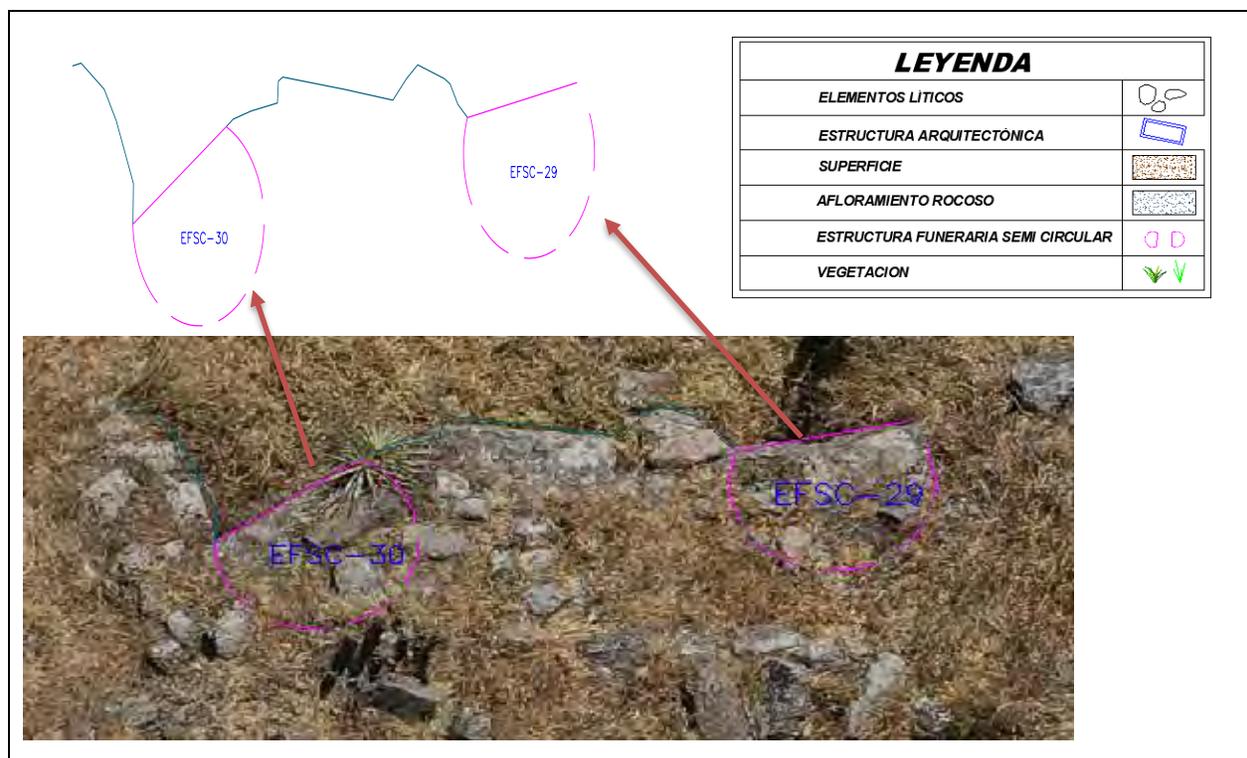
Figura 53: Estructura funeraria semicircular (EFSC-29,30)

El registro se produjo dentro de las coordenadas UTM E-812418.9352 y N-8418810.5652, a una altitud de 3420.185 metros sobre el nivel del mar (m.s.n.m.). Situado en el exterior. Las alineaciones de los componentes líticos sugieren que los edificios funerarios tenían formas semicirculares tanto en su planta como en su cuerpo (EFSC) ocupando un espacio con relación al arco de la EFSC N°29 mide 1.82m, de la EFSC N°30 mide 1.70m, los accesos esta con dirección al Río Santo Tomás , la medida del acceso de EFSC N°29 es 0.84m y de la EFSC N°30 es 0.72m

Los materiales constructivos son: elementos líticos de tipo sillar (ignimbrita), que es propia del lugar, su estado de conservación es regular, no se evidenciaron material cultural, el estado de conservación es regular.

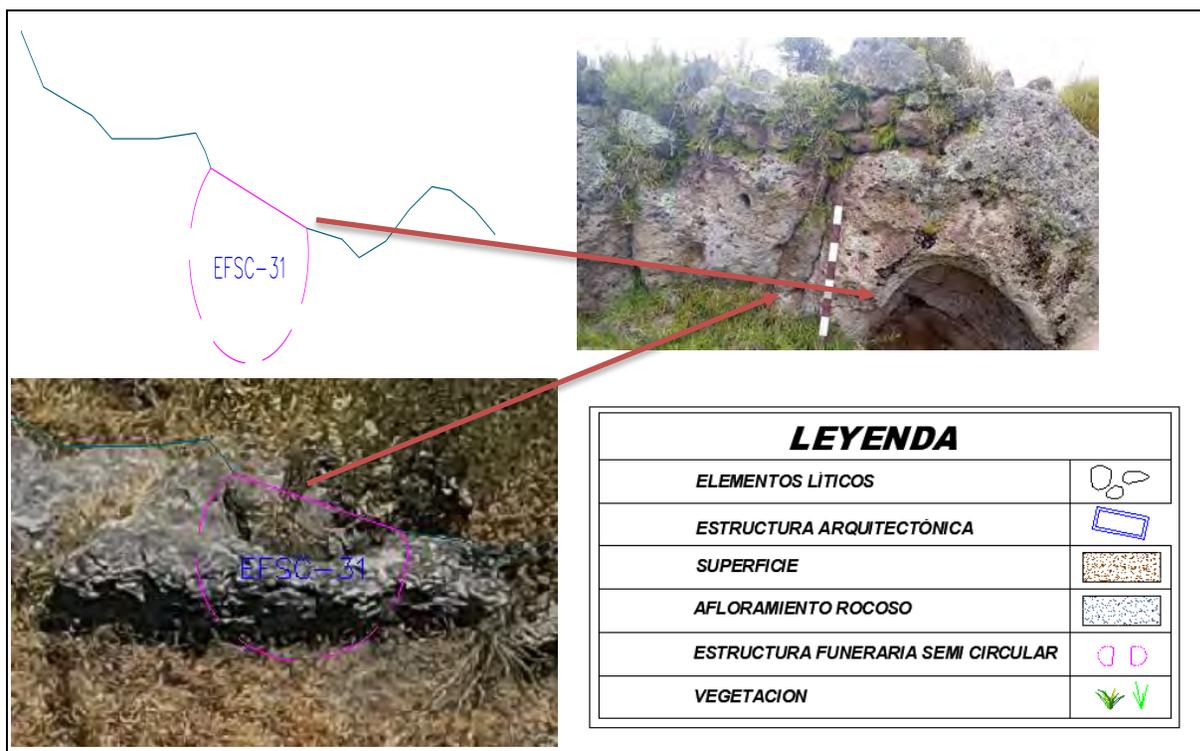
Figura 54: Estructura funeraria semicircular (EFSC-31)

Registrada entre las coordenadas UTM: E-812412.7322 y N-8418810.1140 con una altitud 3420.185 m.s.n.m.. Adosadas al afloramiento rocoso de formación natural. Los alineamientos de la formación natural nos indican que las formas de las estructuras funerarias son de planta y cuerpo semicircular (EFSC), ocupando un espacio con relación al arco de la EFSC N°31 mide 1.29m, la medida del acceso es 0.69m, la altura mide 0.55m, con una profundidad de 0.45m aproximadamente.

Los materiales de construcción son de ignimbrita, una forma de sillar que suele encontrarse en la zona. La estructura está excavada en el afloramiento rocoso y se encuentra en un estado de conservación regular. No se encontraron artefactos culturales y el estado general de conservación es satisfactorio.

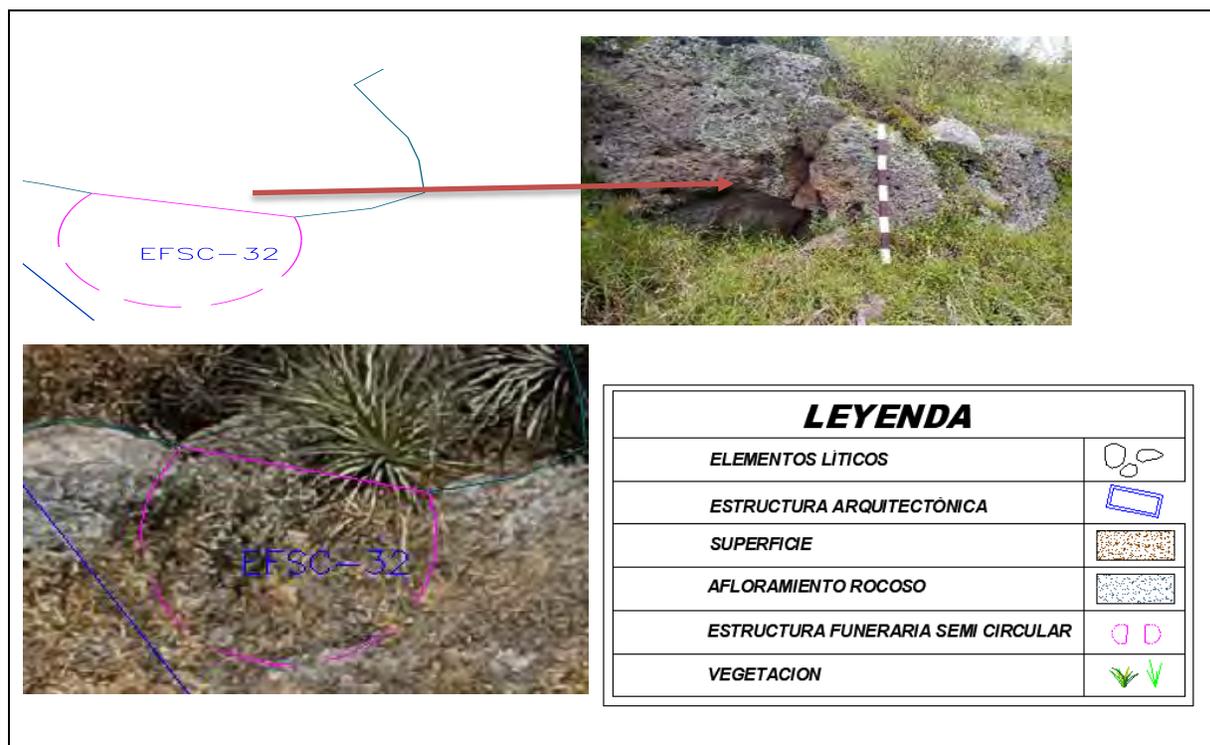
Figura 55: Estructura funeraria semicircular (EFSC-32)

El registro se realizó dentro de las coordenadas UTM: E-812409.2050 y N-8418807.0381, a una altitud de 3420.185 metros sobre el nivel del mar (msnm). Situado junto a la escarpada formación de rocas de origen natural. La disposición de las formaciones naturales sugiere que las estructuras funerarias tienen una planta y forma semicircular (EFSC). Una de estas estructuras, la EFSC N°32, tiene dimensiones de 1,82m de largo, 0,84m de ancho para la entrada, 0,58m de altura y una profundidad de aproximadamente 0,25m.

Los materiales de construcción consisten en sillares, concretamente ignimbrita, tallados en el afloramiento rocoso. El material es autóctono de la zona y se encuentra en regular estado de conservación. No se encontraron artefactos culturales y el estado general de conservación también es regular.

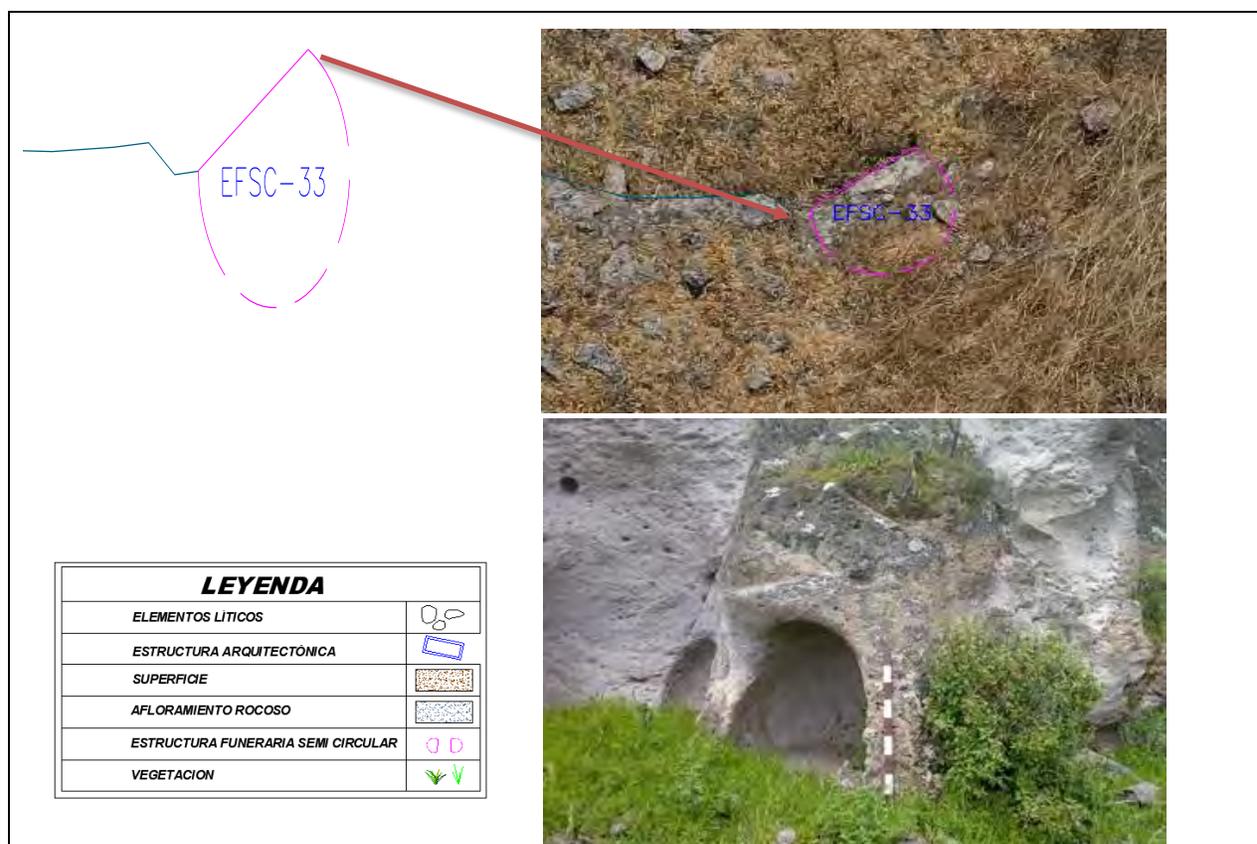
Figura 56: Estructura funeraria semicircular.

El registro se produjo dentro de las coordenadas UTM E-812428.4073 y N-8418818.5892, a una altitud de 3418.140 metros sobre el nivel del mar (msnm). La disposición de la formación natural sugiere que los edificios funerarios tienen planta y forma semicircular (EFSC). Ocupan un espacio respecto al arco EFSC N°33, que mide 1.36m. La entrada mide 0,74 m.

Los materiales constructivos son de sillería (ignimbrita) tallada en el afloramiento rocoso. Este tipo de piedra es autóctona de la zona. El nivel de conservación de los materiales es medio, y no se encontraron artefactos culturales. El estado general de conservación es regular.

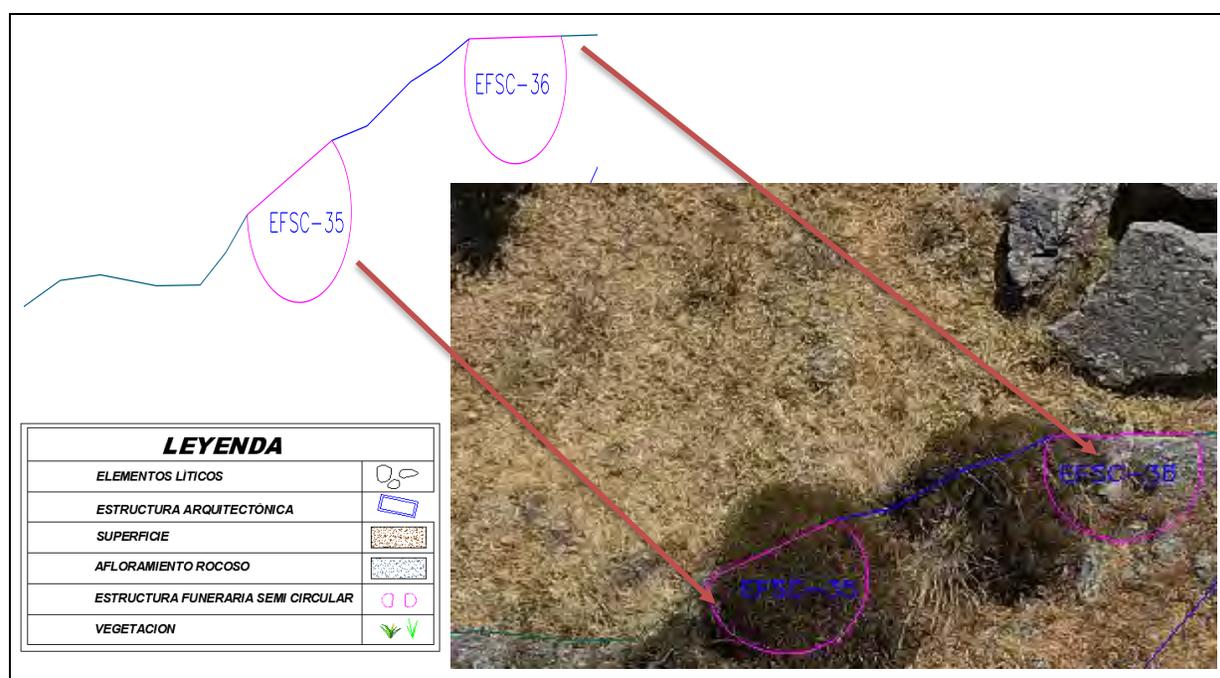
Figura 58: Estructura funeraria semicircular (EFSC-35,36).

Ubicado al lado Noroeste con relación al sitio arqueológico Marka Marka, registrada entre las coordenadas UTM: E-812424.6109 y N-8418829.6024 con una altitud 3418.140 m.s.n.m.. Están emplazadas en la superficie. Los alineamientos de los elementos líticos nos indican que las formas de las estructuras funerarias son de planta y cuerpo semicircular (EFSC), ocupando un espacio con relación al arco de la EFSC N°35 mide 1.28m, el arco de la EFSC N° 36 mide 1.23m, los accesos de las EFSC N°35, 36 están con dirección a la quebrada Pumahuasi y a la Comunidad Campesina de Paicana, la medida del acceso es de EFSC N°35 es de 0.35m, de la EFSC N°36 mide 0.99m,

Los materiales constructivos son: elementos líticos de tipo sillar (ignimbrita), que es propia del lugar, su estado de conservación es regular, no se evidenciaron material cultural, el estado de conservación es regular.

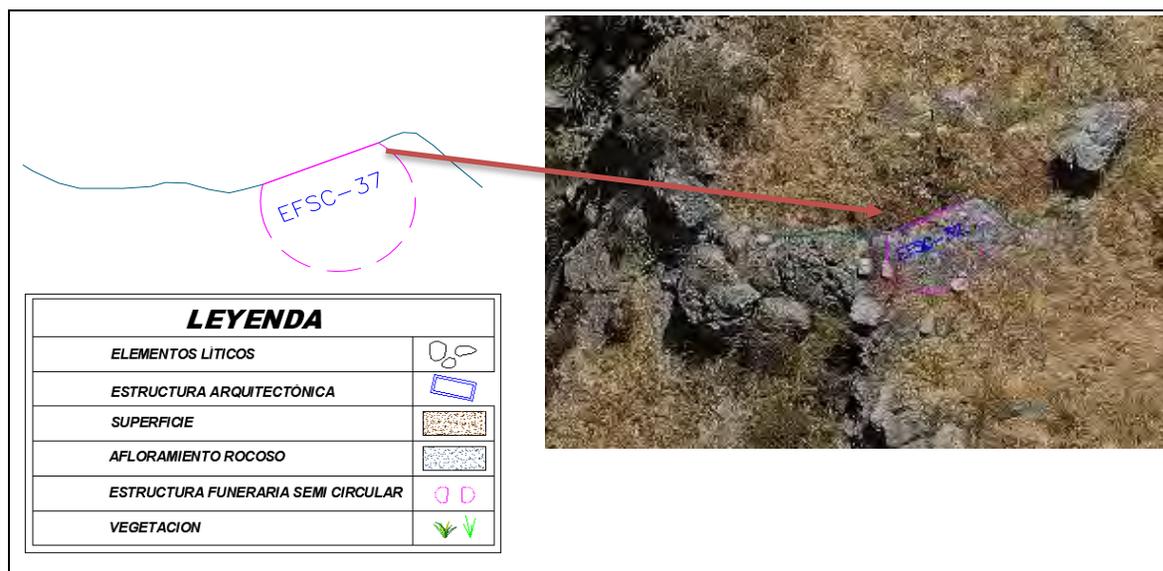
Figura 59: Estructura funeraria semicircular (EFSC-37)

Ubicado al lado Noroeste con relación al sitio arqueológico Marka Marka, registrada entre las coordenadas UTM: E-812424.6109 y N-8418829.6024 con una altitud 3418.140 m.s.n.m.. Están emplazadas en la superficie. Los alineamientos de los elementos líticos nos indican que las formas de las estructuras funerarias son de planta y cuerpo semicircular (EFSC), ocupando un espacio con relación al arco de la EFSC N°37 mide 2.00m, el acceso de la EFSC N°37 está con dirección a la quebrada Pumahuasi y a la Comunidad Campesina de Paicana, la medida del acceso es de EFSC N°37 es de 0.84m

Los materiales constructivos son: elementos líticos de tipo sillar (ignimbrita), que es propia del lugar, su estado de conservación es regular, no se evidenciaron material cultural, el estado de conservación es regular

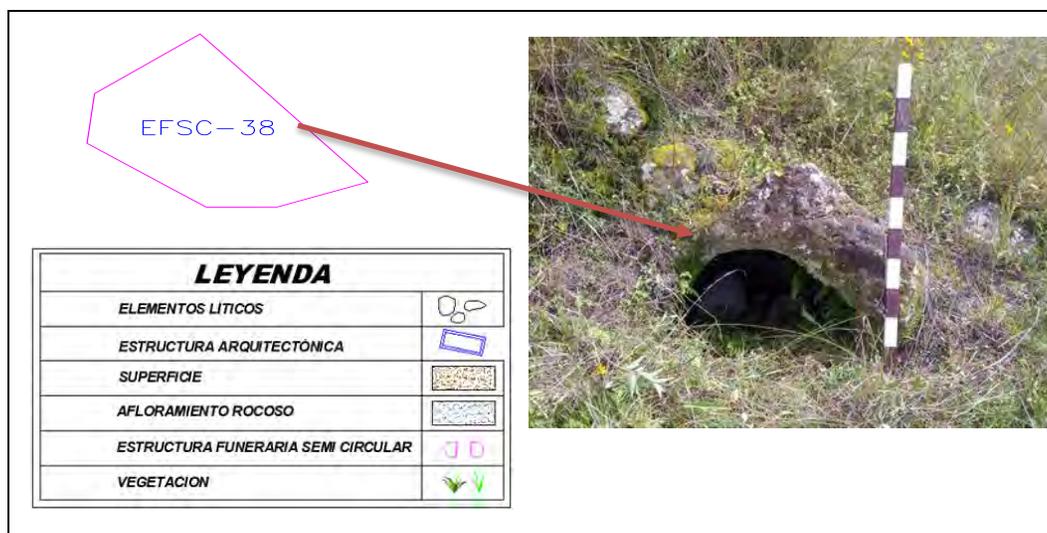
Figura 60: Estructura funeraria semicircular.

El registro se realizó entre las coordenadas UTM E-812428.1607 y N-8418837.1695, a una altitud de 3411.611 metros sobre el nivel del mar (m.s.n.m.). Están situadas en la superficie. Las formaciones rocosas sugieren que los edificios funerarios tienen planta y forma semicircular (EFSC). El arco del EFSC N°38 mide 0,80m, la entrada del EFSC N°38 mide 0,50m, y tiene una altura de 0,55m.

Los materiales de construcción consisten en ignimbrita, una forma de sillar, tallada en el afloramiento rocoso. Este material se encuentra a menudo en la zona. El nivel general de conservación es satisfactorio, y no se encontraron artefactos culturales. El estado de conservación sigue siendo regular.

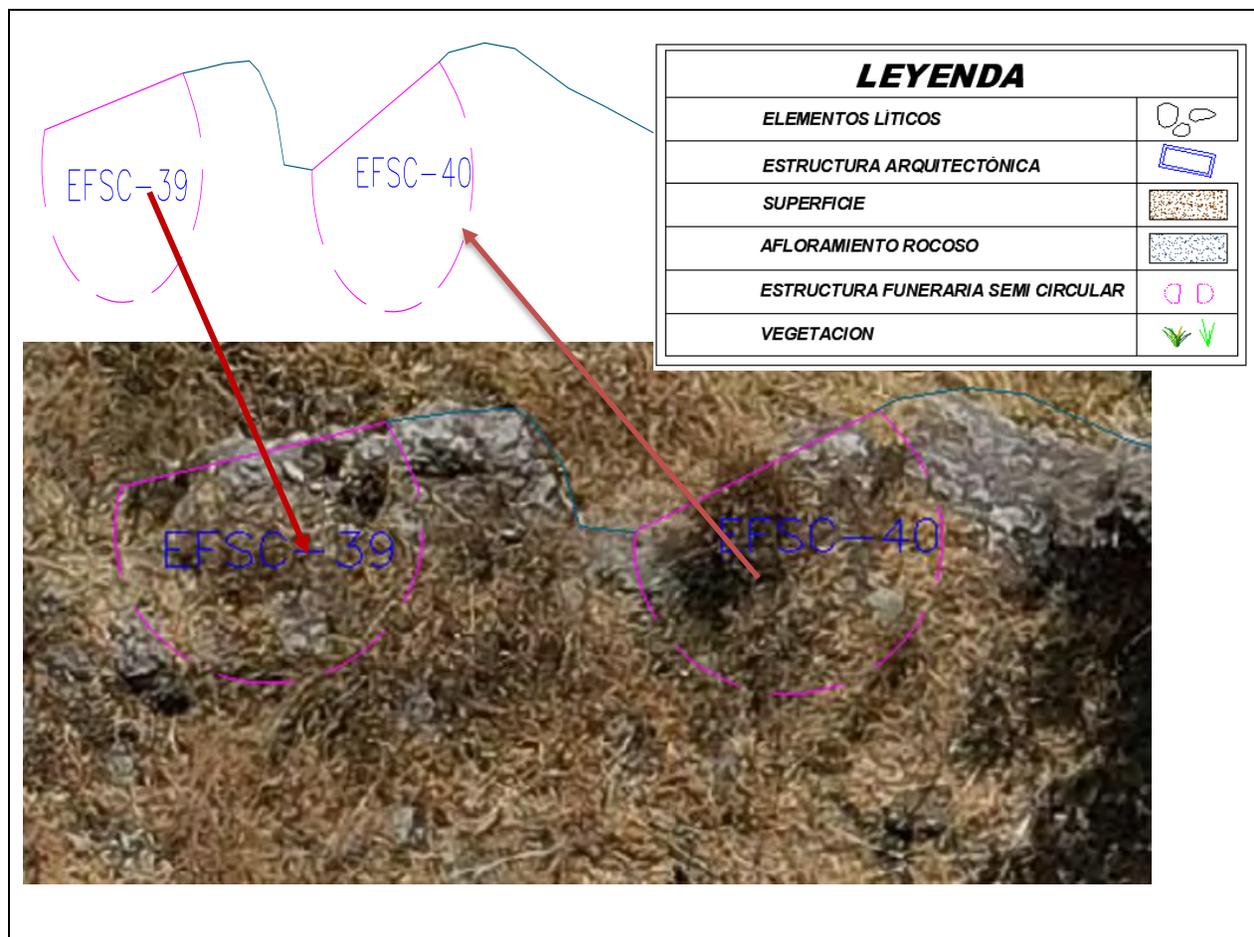
Figura 61: Estructura funeraria semicircular (EFSC-39,40)
Fuente: Propia

Registrada entre las coordenadas UTM: E-812448.7182 y N-8418847.6169 con una altitud 3409.994 m.s.n.m.. Están emplazadas en la superficie. Los alineamientos de formación rocosa nos indican que las formas de las estructuras funerarias son de planta y cuerpo semicircular (EFSC), ocupando un espacio con relación al arco de la EFSC N°39 mide 1.97m, el arco de la EFSC N°40 mide 1.00, los accesos de estas EFSC N°39 y 40, están con dirección a la Comunidad Campesina de Paicana, el acceso de la EFSC N°39 mide 0.91m, y el acceso de la EFSC N°40 mide 0.83m.

Los materiales constructivos son: esta tallada en el afloramiento rocoso tipo sillar (ignimbrita), que es propia del lugar, su estado de conservación es regular, no se evidenciaron material cultural, el estado de conservación es regular.

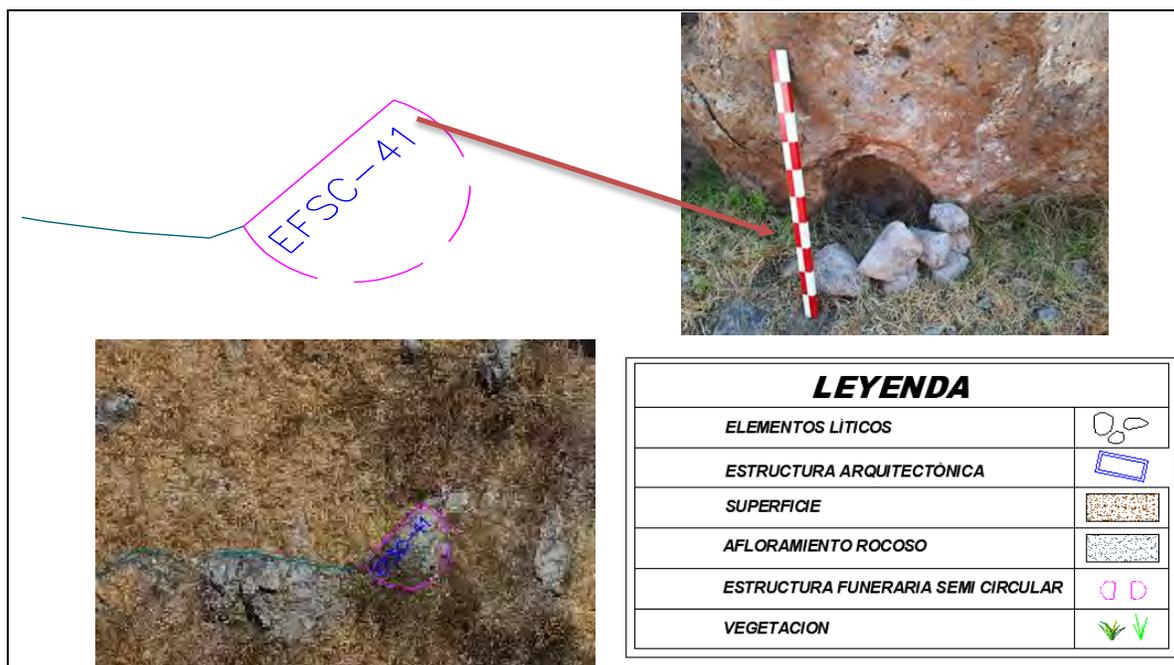
Figura 62: Estructura funeraria semicircular (EFSC-41).

La estructura está situada en las coordenadas UTM E-812462.0136 y N-8418833.8478, con una altura de 3.410,633 metros sobre el nivel del mar. Se encuentra en la superficie y está conectada a un afloramiento rocoso. Las orientaciones de la formación rocosa sugieren que el edificio funerario tiene planta y cuerpo de forma semicircular (EFSC). El arco del EFSC N°41 tiene dimensiones de 1,39 m de largo, 0,40 m de ancho, 0,45 m de altura y 0,15 m de profundidad.

Los materiales de construcción son de ignimbrita, un tipo de formación rocosa que suele encontrarse en la zona. El nivel de conservación de la estructura es medio, y no se encontraron artefactos culturales. El estado general de conservación también es medio.

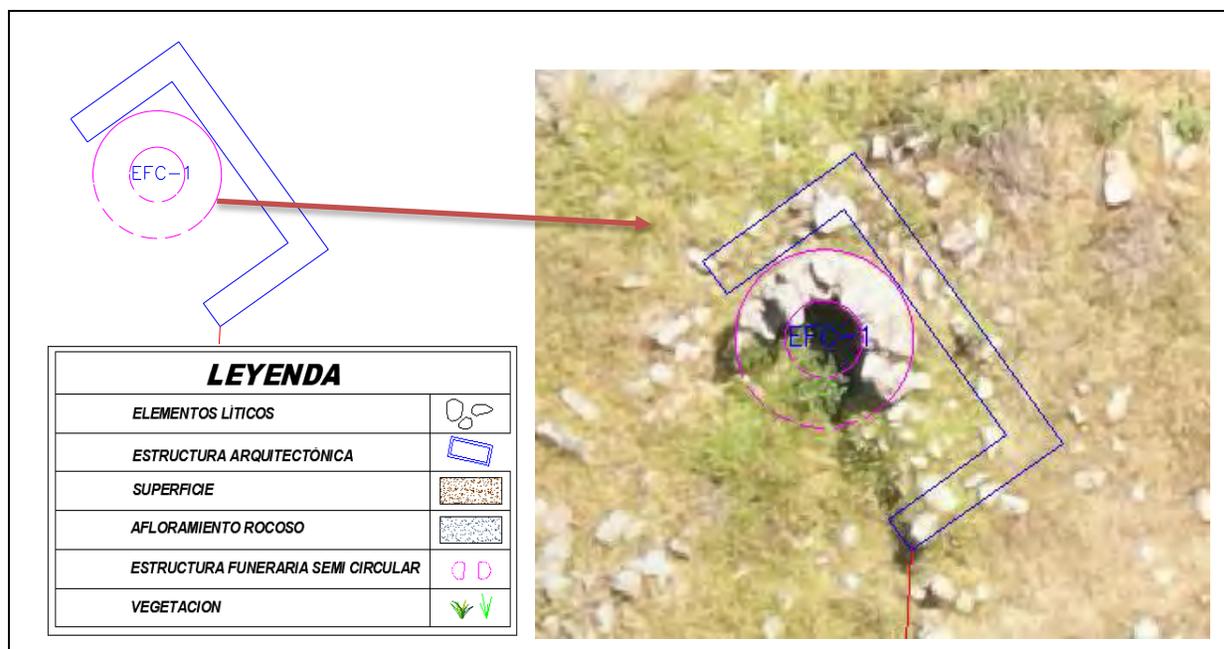
Figura 63: Estructura funeraria circular (EFC-01).

Registrada en las coordenadas UTM E-812626.593 y N-8418944.093, a una altitud de 3,361.881 m.s.n.m., esta estructura se encuentra emplazada en la superficie. Según el alineamiento de sus muros, la estructura funeraria presenta una planta y cuerpo circular (EFC), con un radio de 0.99 m. La medida interna de la EFC N°01 es de 0.42 m.

Los materiales constructivos incluyen elementos líticos de tipo sillar (ignimbrita), característicos de la zona, con mortero de color marrón claro. La EFC N°01 está rodeada por una estructura rectangular en los lados Norte, Sur y Este, aunque solo se observan elementos líticos sueltos de tipo sillar (ignimbrita). El estado de conservación es regular y no se encontraron materiales culturales.

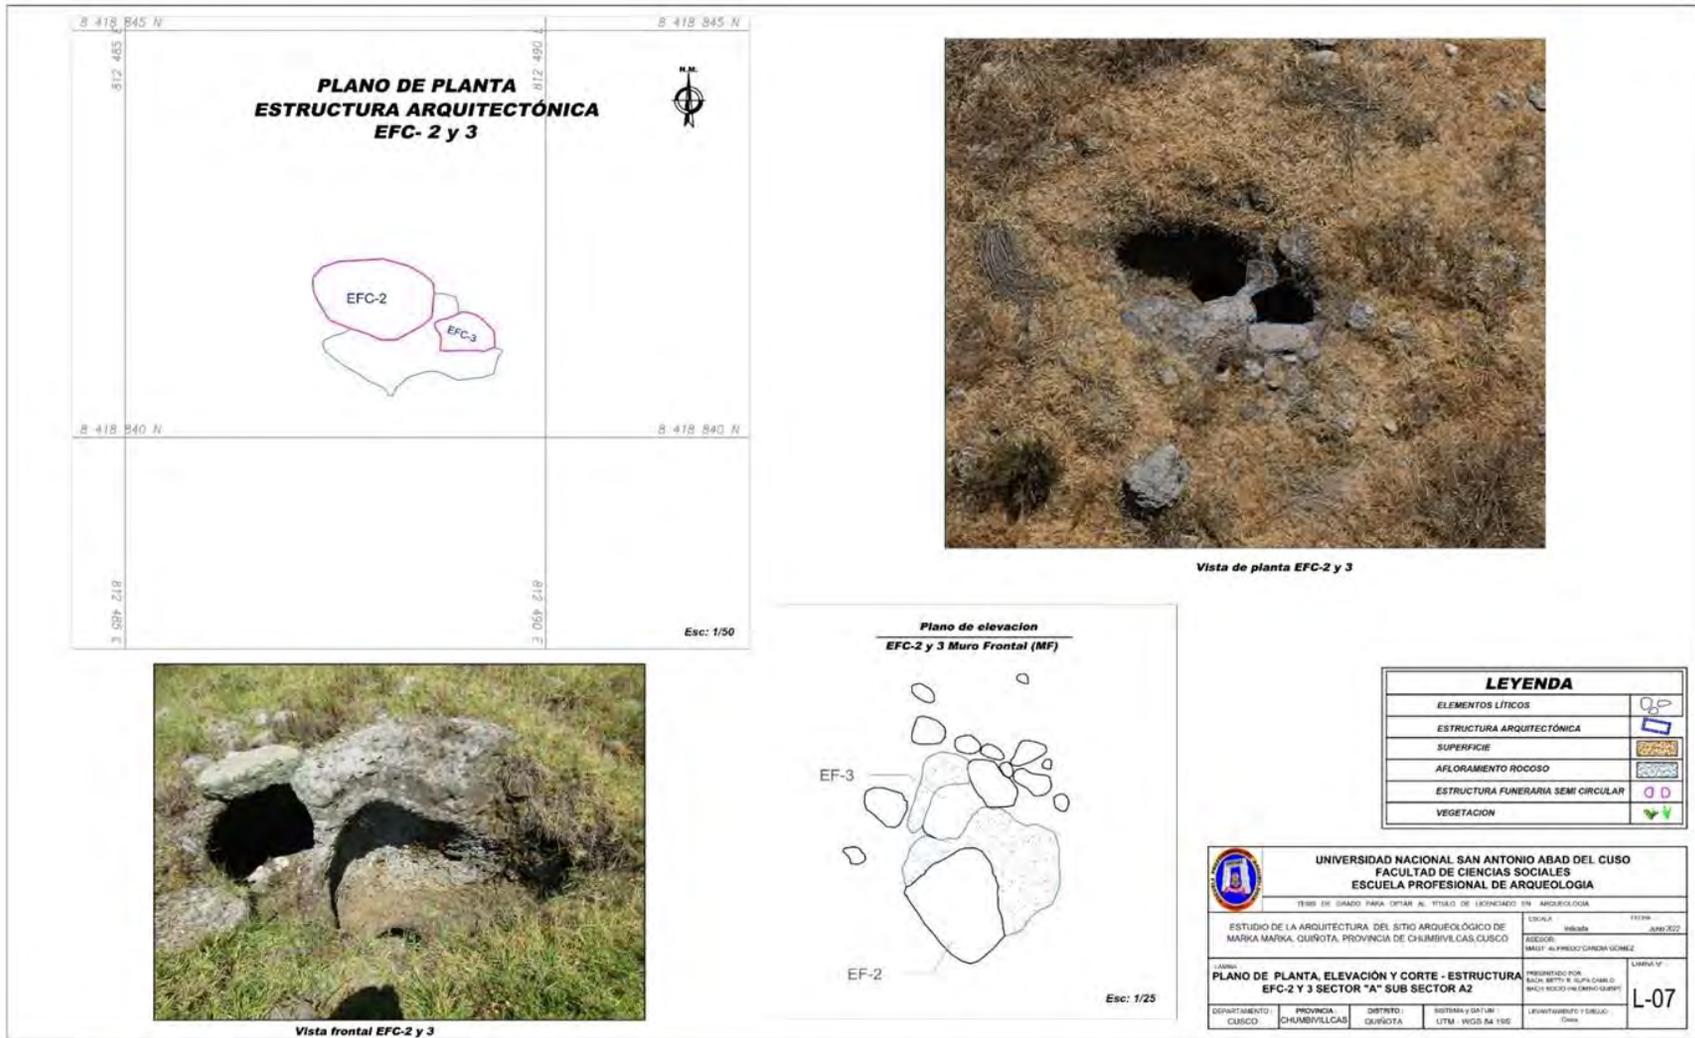
Figura 64: Estructura funeraria circular (EFC-02,03)
Fuente: Propia

Ubicada en las coordenadas UTM E-812544.4575 y N-8418868.2104, con una altitud de 3,380.013 m.s.n.m., esta estructura se encuentra en la superficie. Los alineamientos de los elementos líticos sugieren que la estructura funeraria tiene una planta y cuerpo circular (EFC), con un radio promedio de 0.88 m y una profundidad de 0.52 m.

Los materiales constructivos consisten en elementos líticos de tipo sillar (ignimbrita), característicos de la región. El estado de conservación es regular y no se identificaron materiales culturales.

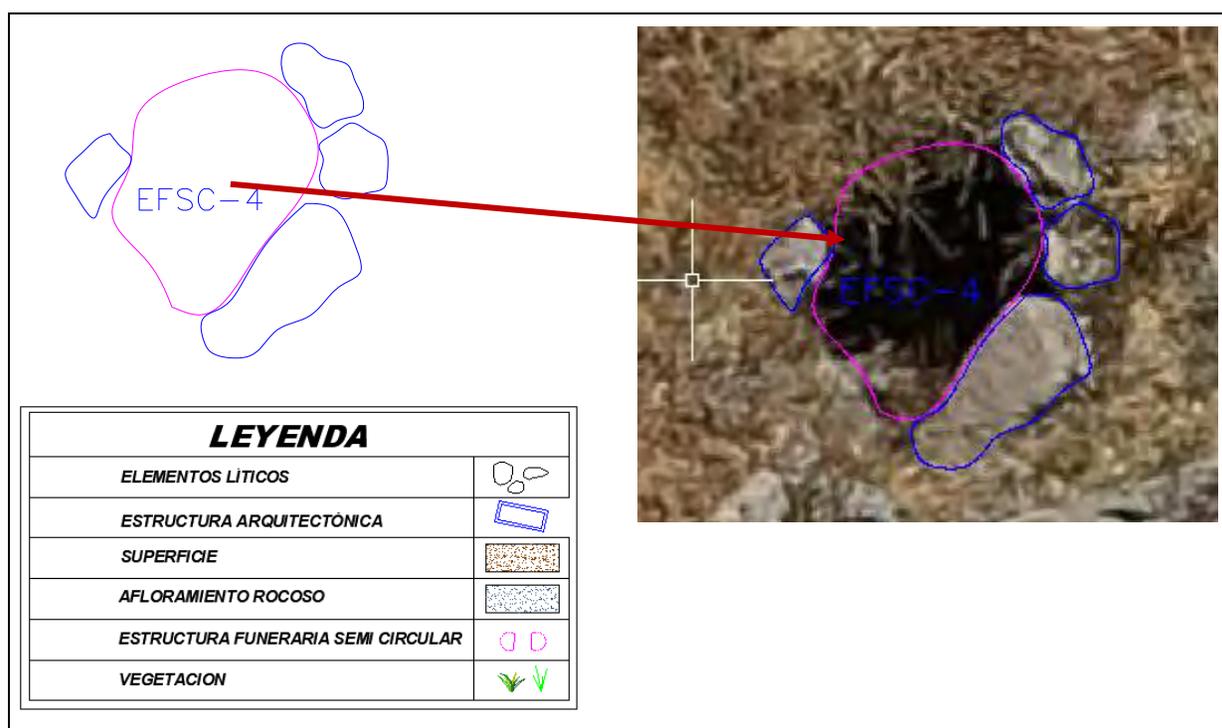
Figura 65: Estructura funeraria circular (EFC-04).

Ubicadas en las coordenadas UTM: E-812462.6216 y N-8418785.1400, a una altitud de 3409.487 m.s.n.m., estas estructuras se encuentran en la superficie. Los alineamientos líticos revelan que la forma de la estructura funeraria es circular, tanto en planta como en cuerpo (EFC), ocupando un área con un radio de 0.47 m y una profundidad de 1.10 m.

Los materiales de construcción incluyen elementos líticos de tipo sillar (ignimbrita), característicos de la zona, y su estado de conservación es regular; no se observaron materiales culturales adicionales.

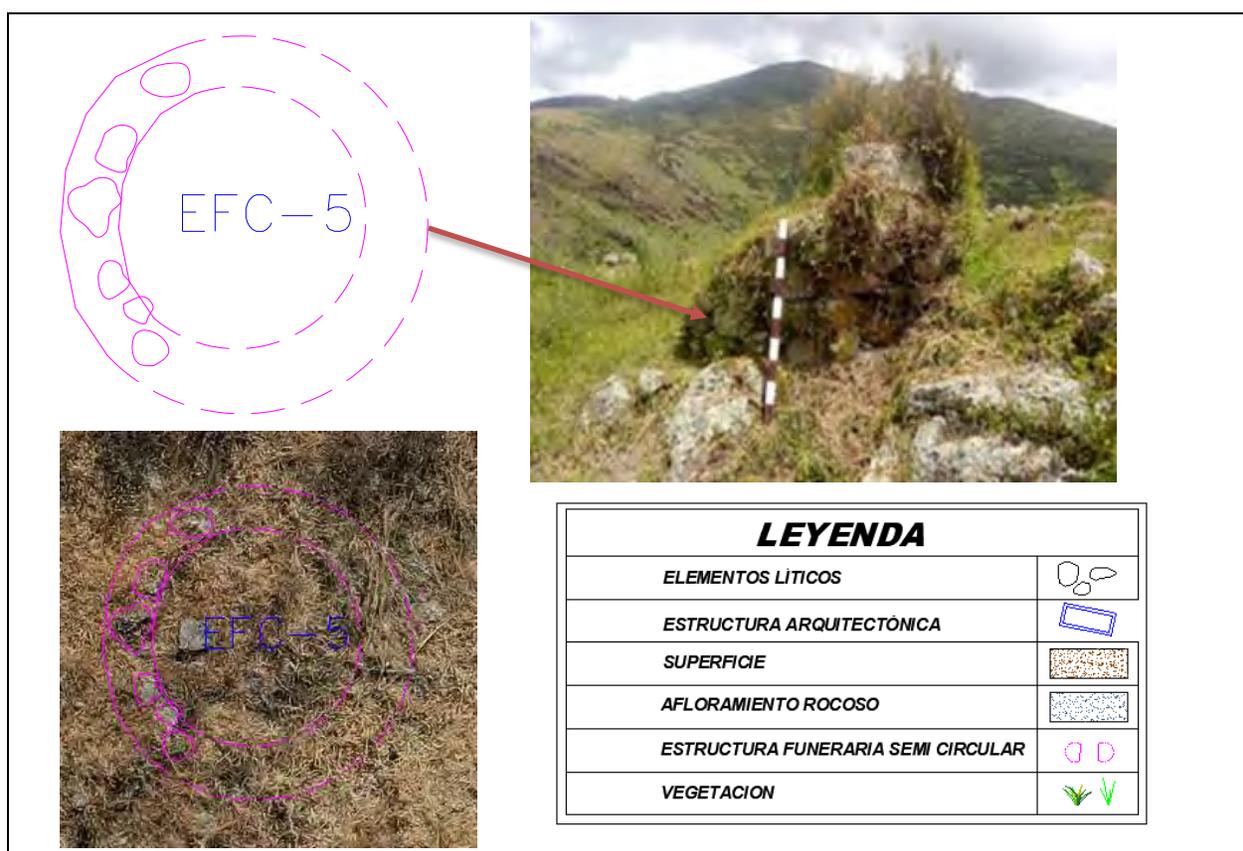
Figura 66: Estructura funeraria circular (EFC-05).

Ubicadas en las coordenadas UTM: E-812462.4245 y N-8418783.6350, a una altitud de 3409.487 m.s.n.m., estas estructuras están situadas en la superficie. Los alineamientos líticos indican que la forma de la estructura funeraria es circular, tanto en planta como en cuerpo (EFC), con un radio interior de 0.95 m, un radio exterior de 1.33 m, y una altura promedio de 1.00 m respecto al muro del lado este de la EFC N°05.

El ancho del muro es de aproximadamente 0.42 m. Los materiales constructivos incluyen elementos líticos de tipo sillar (ignimbrita), característicos de la zona, con un estado de conservación regular; no se observaron materiales culturales adicionales.

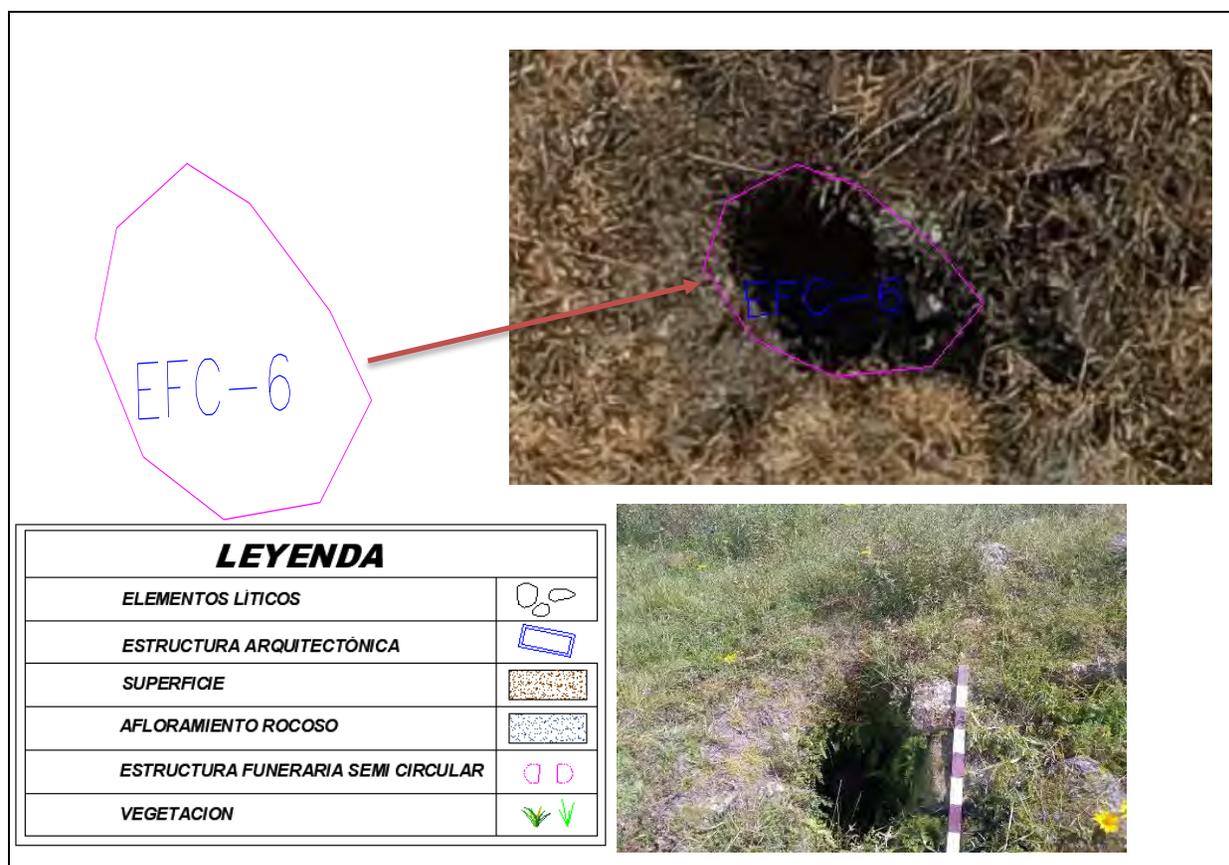
Figura 67: Estructura funeraria circular (EFC-06).

Las construcciones se sitúan en superficie en las coordenadas UTM E-812454.7677 y N-8418789.8721, con una altura de 3409,48 metros sobre el nivel del mar (msnm). Las alineaciones líticas indican que el edificio funerario es de forma circular, tanto en su planta como en su cuerpo (EFC), con un radio de 0,37 m, una altura de 0,65 m y una profundidad de 0,52 m.

Los materiales de construcción consisten en componentes líticos de tipo sillar (concretamente ignimbrita), típicos de la zona y bien conservados. No se encontraron otros elementos culturales.

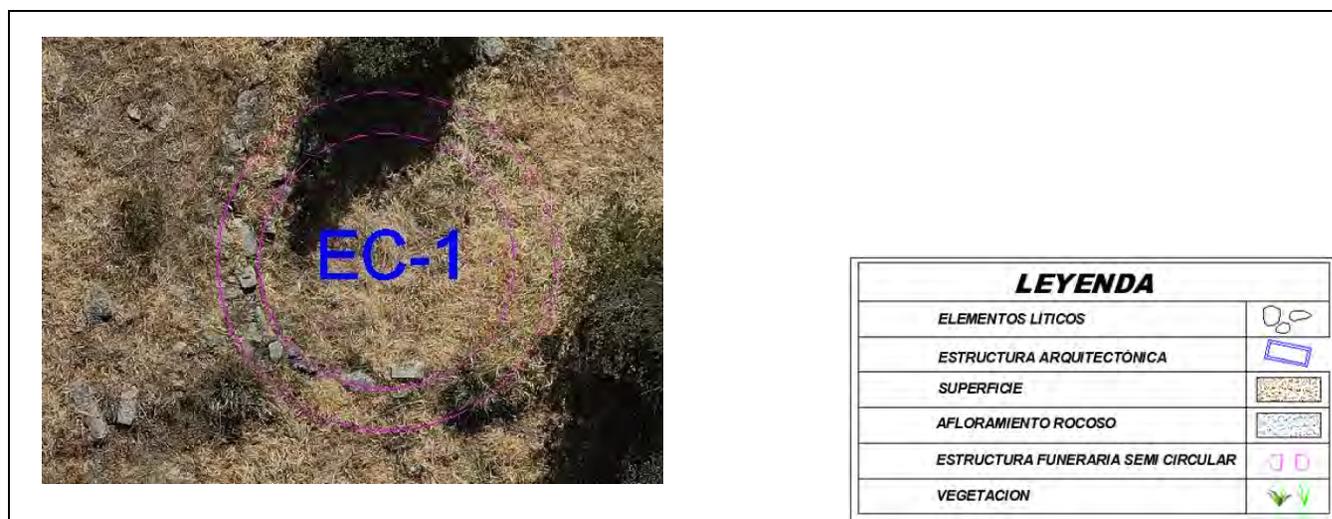
Figura 68: Estructura Circular (EC-01).
Fuente: Propia

Las construcciones están situadas en las coordenadas UTM E-812455.5996 y N-8418783.8434, con una altura de 3409,487 metros sobre el nivel del mar. Se encuentran en superficie. Las alineaciones líticas indican que el edificio funerario tiene forma circular, tanto en su planta como en su cuerpo (EFC), con un radio menor de 1,53 m y un radio mayor de 2,03 m. El muro tiene una anchura de 0,49 metros. Los materiales de construcción consisten en piezas líticas de tipo sillar (ignimbrita), características de la región y bien conservadas. No se encontraron artefactos culturales.

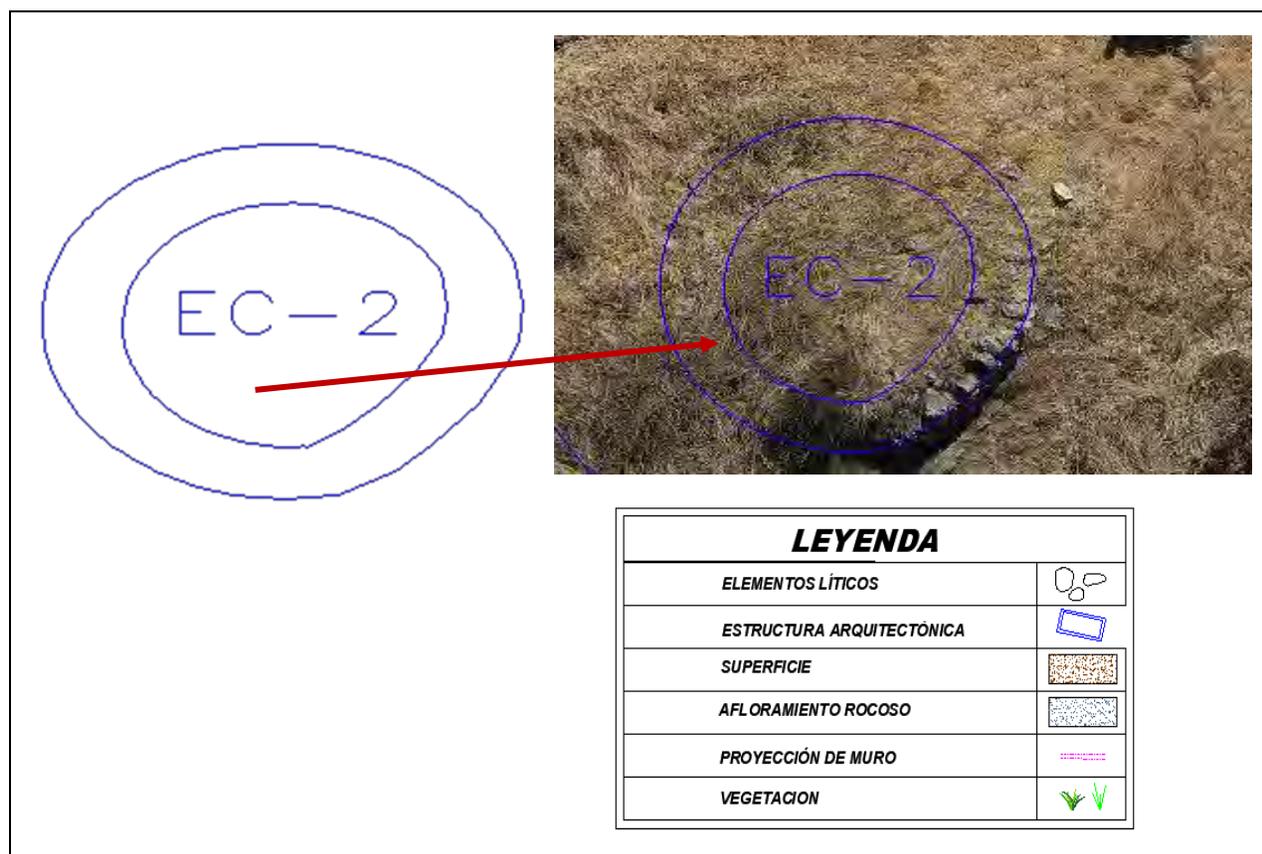
Figura 69: Estructura Circular (EC-02)

Localizadas en las coordenadas UTM: E-812437.8826 y N-8418769.6205, con una altitud de 3414.91 m.s.n.m., estas estructuras están emplazadas en la superficie. Los alineamientos líticos revelan que la estructura funeraria tiene una forma circular, tanto en planta como en cuerpo (EFC), con un radio interior de 1.68 m, un radio exterior de 2.44 m y un ancho de muro de 0.67 m. Los materiales constructivos son elementos líticos de tipo sillar (ignimbrita), característicos de la región, y su estado de conservación es regular; no se identificaron materiales culturales.

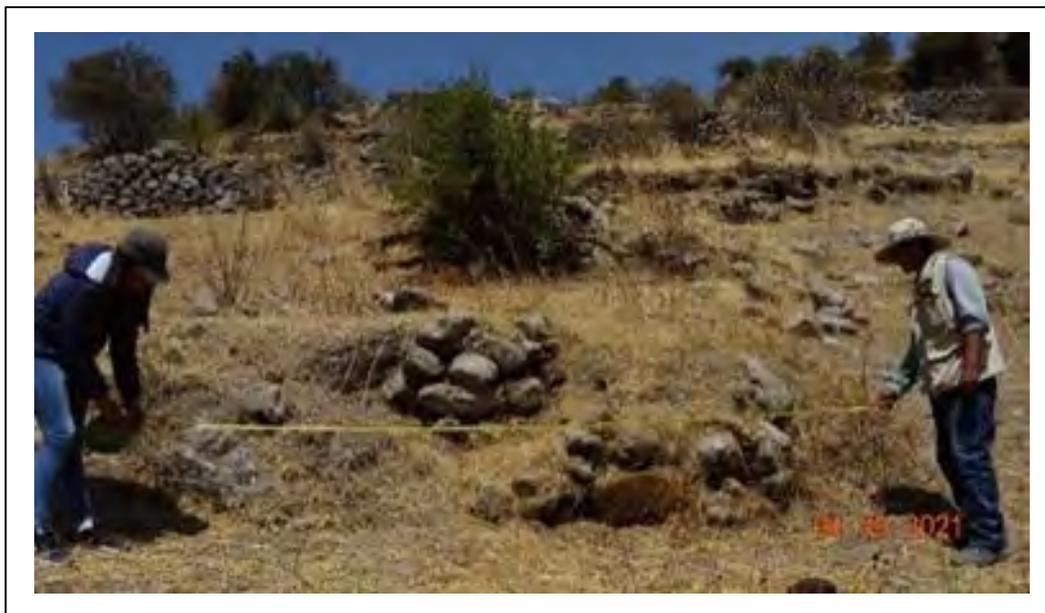
Figura 71: Andén (A N°02)

Registrado entre las coordenadas UTM Este 812596.264 y Norte 8418868.995, Están emplazadas sobre una plataforma. Los alineamientos de los líticos nos indican que es un andén (A), ocupando un espacio de 56m de largo por 1.00m de ancho aproximadamente.

Los materiales constructivos son: elementos líticos de tipo sillar (ignimbrita), que es propia del lugar, estado de conservación es malo, se evidenciaron elementos líticos sueltos que debieron ser parte del andén.

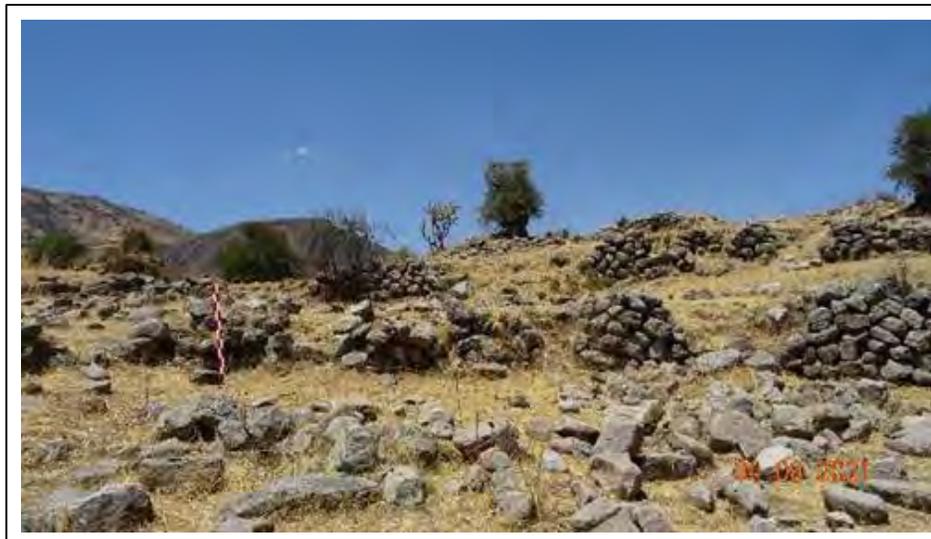
Figura 72: Andén (A N°03)
Fuente: Propia

Registrado entre las coordenadas UTM Este 812638.813 y Norte 8418940.614, Están emplazadas sobre una plataforma, Los alineamientos de los líticos nos indican que es un andén (A), ocupando un espacio de 44m de largo por 2.00m de ancho aproximadamente.

Los materiales constructivos son: elementos líticos de tipo sillar (ignimbrita), que es propia del lugar, estado de conservación es malo, se evidenciaron elementos líticos sueltos que debieron ser parte del andén,

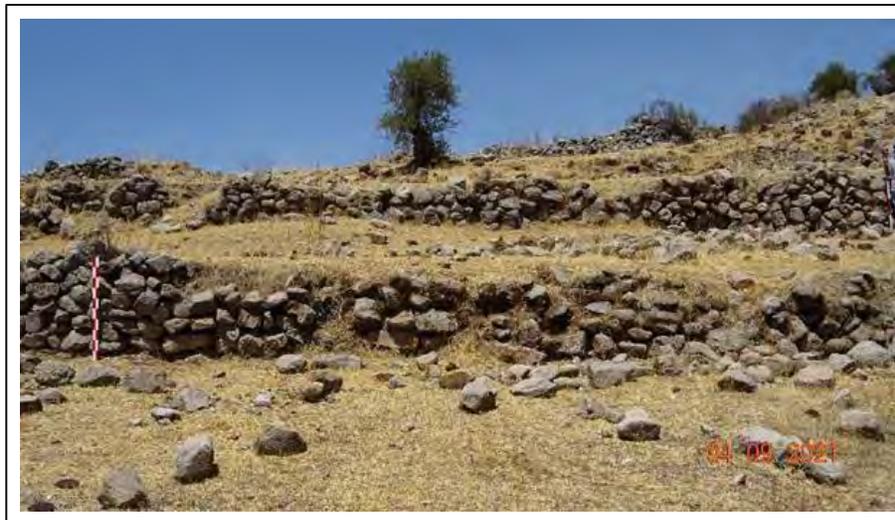
Figura 73: Andén (A N°04)
Fuente: Propia

Registrado entre las coordenadas UTM Este 812601.012 y Norte 8418943.255, Están emplazadas sobre una plataforma, Los alineamientos de los líticos nos indican que es un andén (A), ocupando un espacio de 96m de largo por 2.00 m de ancho aproximadamente.

Los materiales constructivos son: elementos líticos de tipo sillar (ignimbrita), que es propia del lugar, se evidenciaron elementos líticos sueltos que debieron ser parte del andén, su estado de conservación es malo.

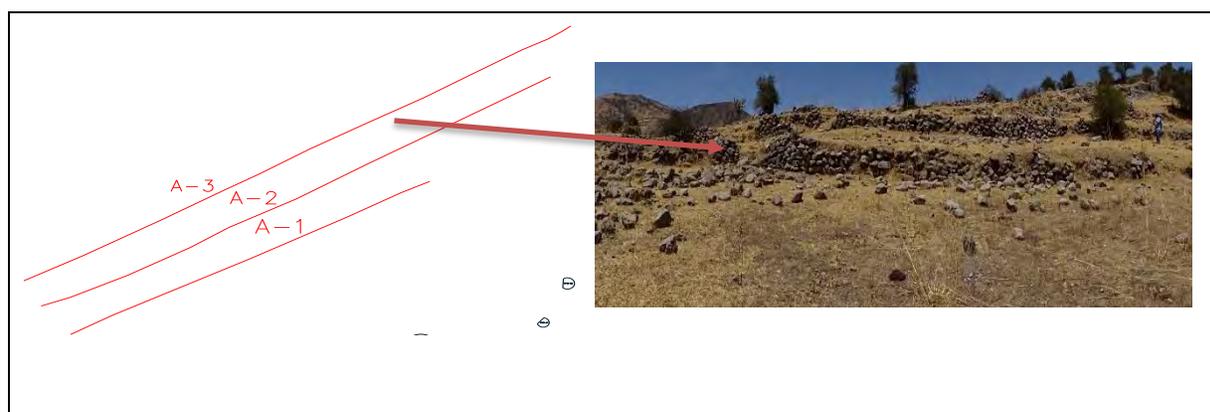
Figura 99: Andén (A N°03)
Fuente: Propia

Registrado entre las coordenadas UTM Este 812326.208 y Norte 8418784.131, Están emplazadas sobre una plataforma, Los alineamientos de los líticos nos indican que es un andén (A), ocupando un espacio de 24m de largo por 3.00m de ancho aproximadamente.

Los materiales constructivos son: elementos líticos de tipo sillar (ignimbrita), que es propia del lugar, estado de conservación es malo, se evidenciaron elementos líticos sueltos que debieron ser parte del andén, su estado de conservación es malo.

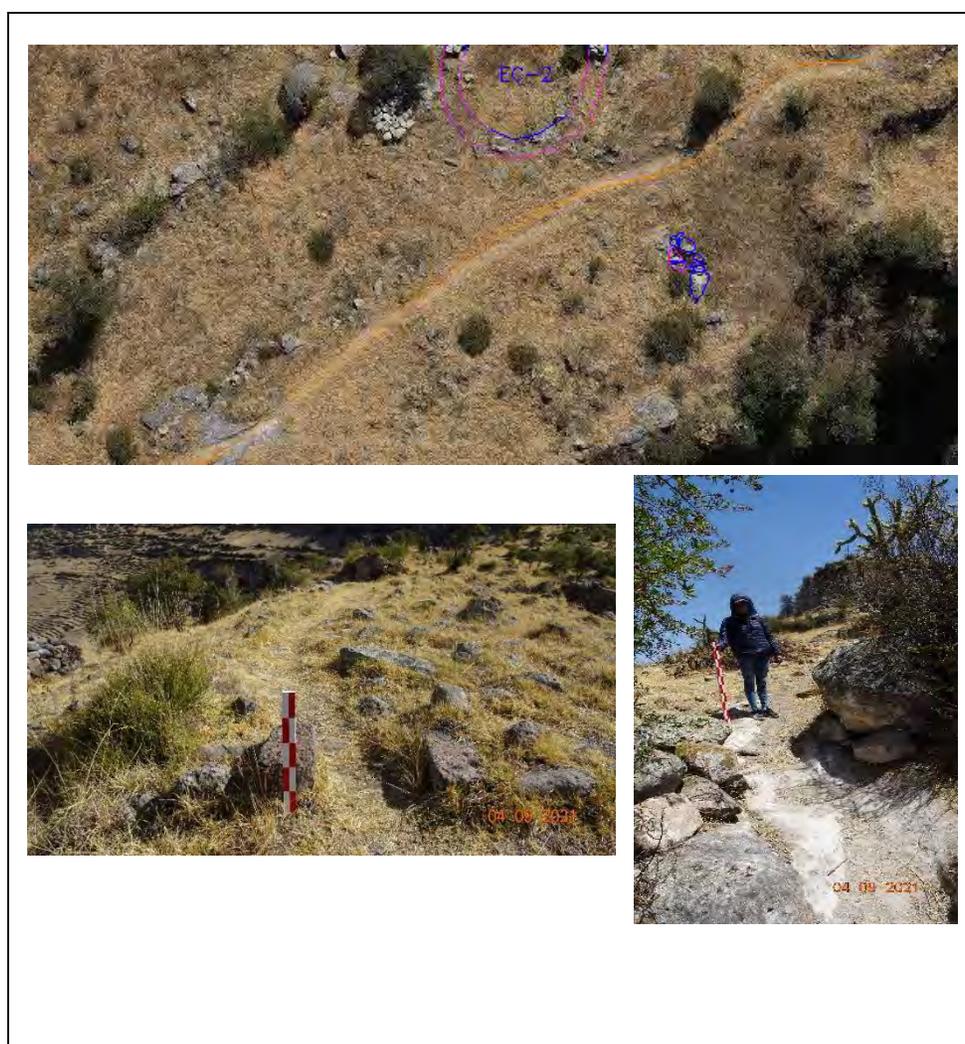
Figura 100: Acceso Interno (AI-01.)
Fuente: Propia

Registrado un camino interno (AI), que esta con dirección al subsector A1, este acceso une el subsector A1 con el camino troncal, su longitud de 639ml, desde la bifurcación hasta su final, el estado de conservación es regular.
