UNIVERSIDAD NACIONAL DE SAN ANTONIO ABAD DEL CUSCO

TESIS

**ESTUDIO DE LA ARQUITECTURA DEL SITIO ARQUEOLÓGICO DE MARKA
MARKA DISTRITO DE QUIÑOTA, PROVINCIA DE CHUMBIVILCAS, CUSCO**

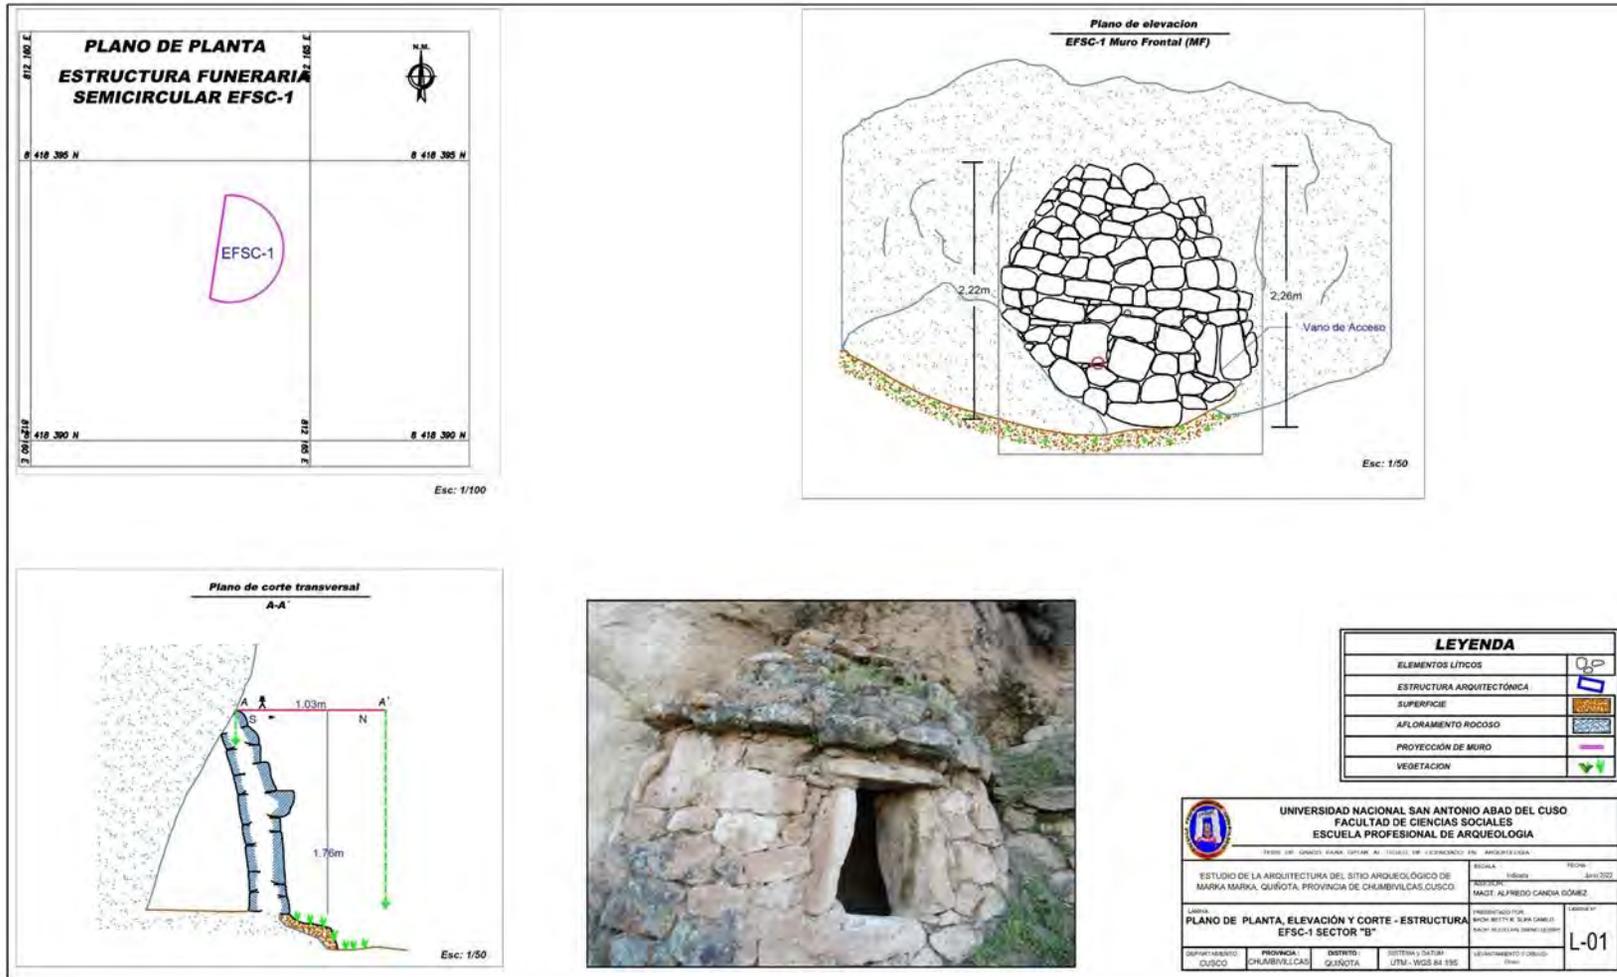
Figura 102: Estructura funeraria semicircular (EFSC N° 01)
Fuente: Propia

Registrada entre las coordenadas UTM: E-812404.1835 y N-8418765.8093 con una altitud 3424.s.n.. Emplazada sobre el afloramiento rocoso. Los alineamientos de sus muros nos indica que la forma de la estructura funeraria es de planta y cuerpo semi circular (EFSC), ocupando un espacio con relación a la medida de su radio es de 1.41m, su vano de acceso mide 0.40m, la altura del muro del lado este mide 2.26m y muro del lado oeste mide 2.22m.

Los materiales de construcción consisten en piezas líticas que se unen al afloramiento rocoso de tipo sillar (ignimbrita). Estos elementos se utilizan para crear un aterrazamiento artificial con el fin de establecer una base nivelada, sobre la que se crean los muros de aparejo rústico. Los muros se construyen con una o dos hiladas que se unen con mortero de barro. La abertura de entrada tiene forma de trapecio. La construcción tiene un falso techo abovedado, adornado con cornisas que se disponen a su alrededor. No hay rastro de artefactos culturales y se considera que su estado de conservación es bueno.

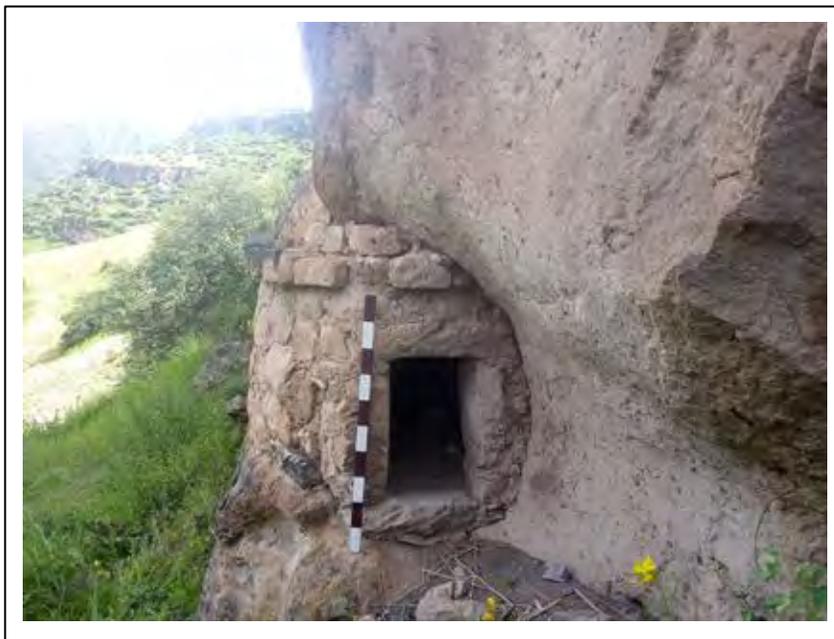
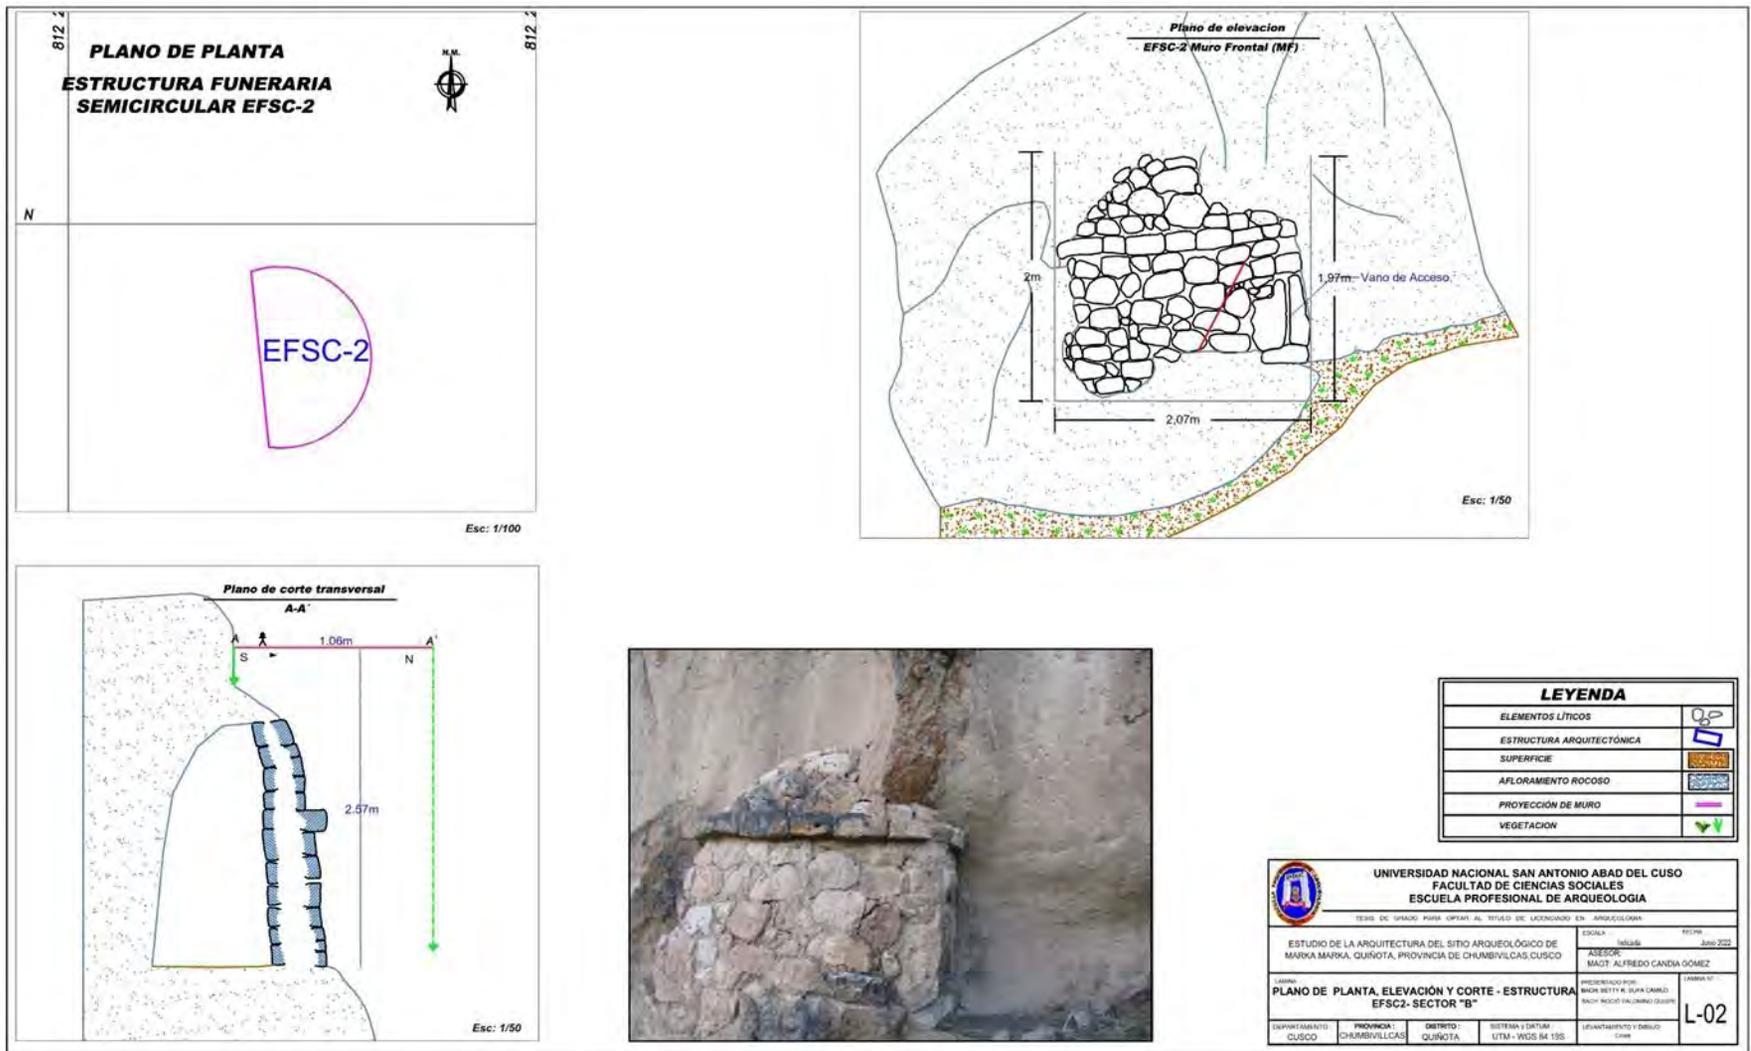
Figura 103: Estructura funeraria semicircular (EFSC N° 02)

La construcción funeraria está situada en un afloramiento rocoso, precisamente entre las coordenadas UTM E-209141.1875 y N-8495769.4224. Se encuentra a una altura de 3.500 metros sobre el nivel del mar (m.s.n.m.). Las orientaciones de los muros indican una planta y cuerpo (EFSC) de configuración semicircular, con un radio de 3,71 m. La entrada de acceso tiene forma rectangular con dimensiones de 0,60 m de largo y 0,50 m de ancho. La altura del muro del lado norte es de 1,40 m.

Los materiales constructivos son elementos líticos de sillar (ignimbrita), que se integran al afloramiento rocoso, y se ha creado un aterrazamiento artificial para nivelar la base sobre la cual se construyeron los muros de aparejo rústico. Los muros consisten en una o dos hileras asentadas con mortero de barro. La cubierta, de tipo falsa bóveda, está rodeada por cornisas. No se hallaron evidencias de material cultural, y el estado de conservación se considera bueno.

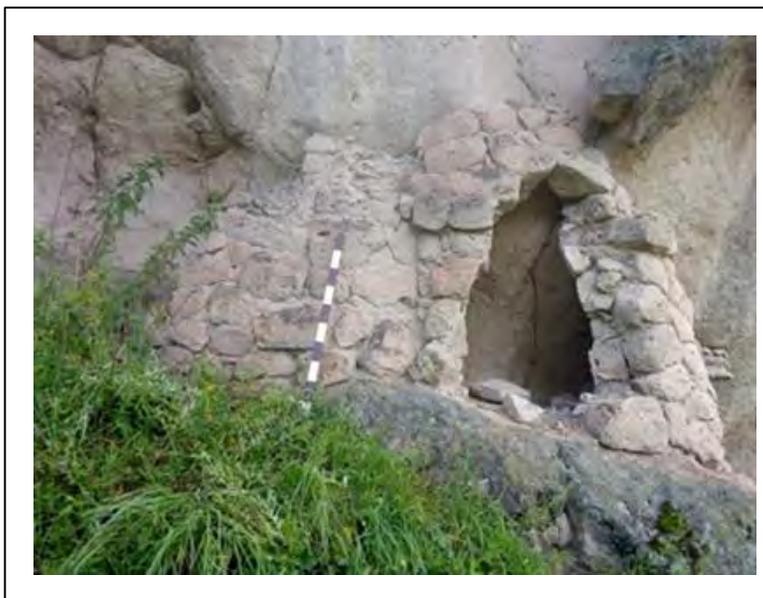
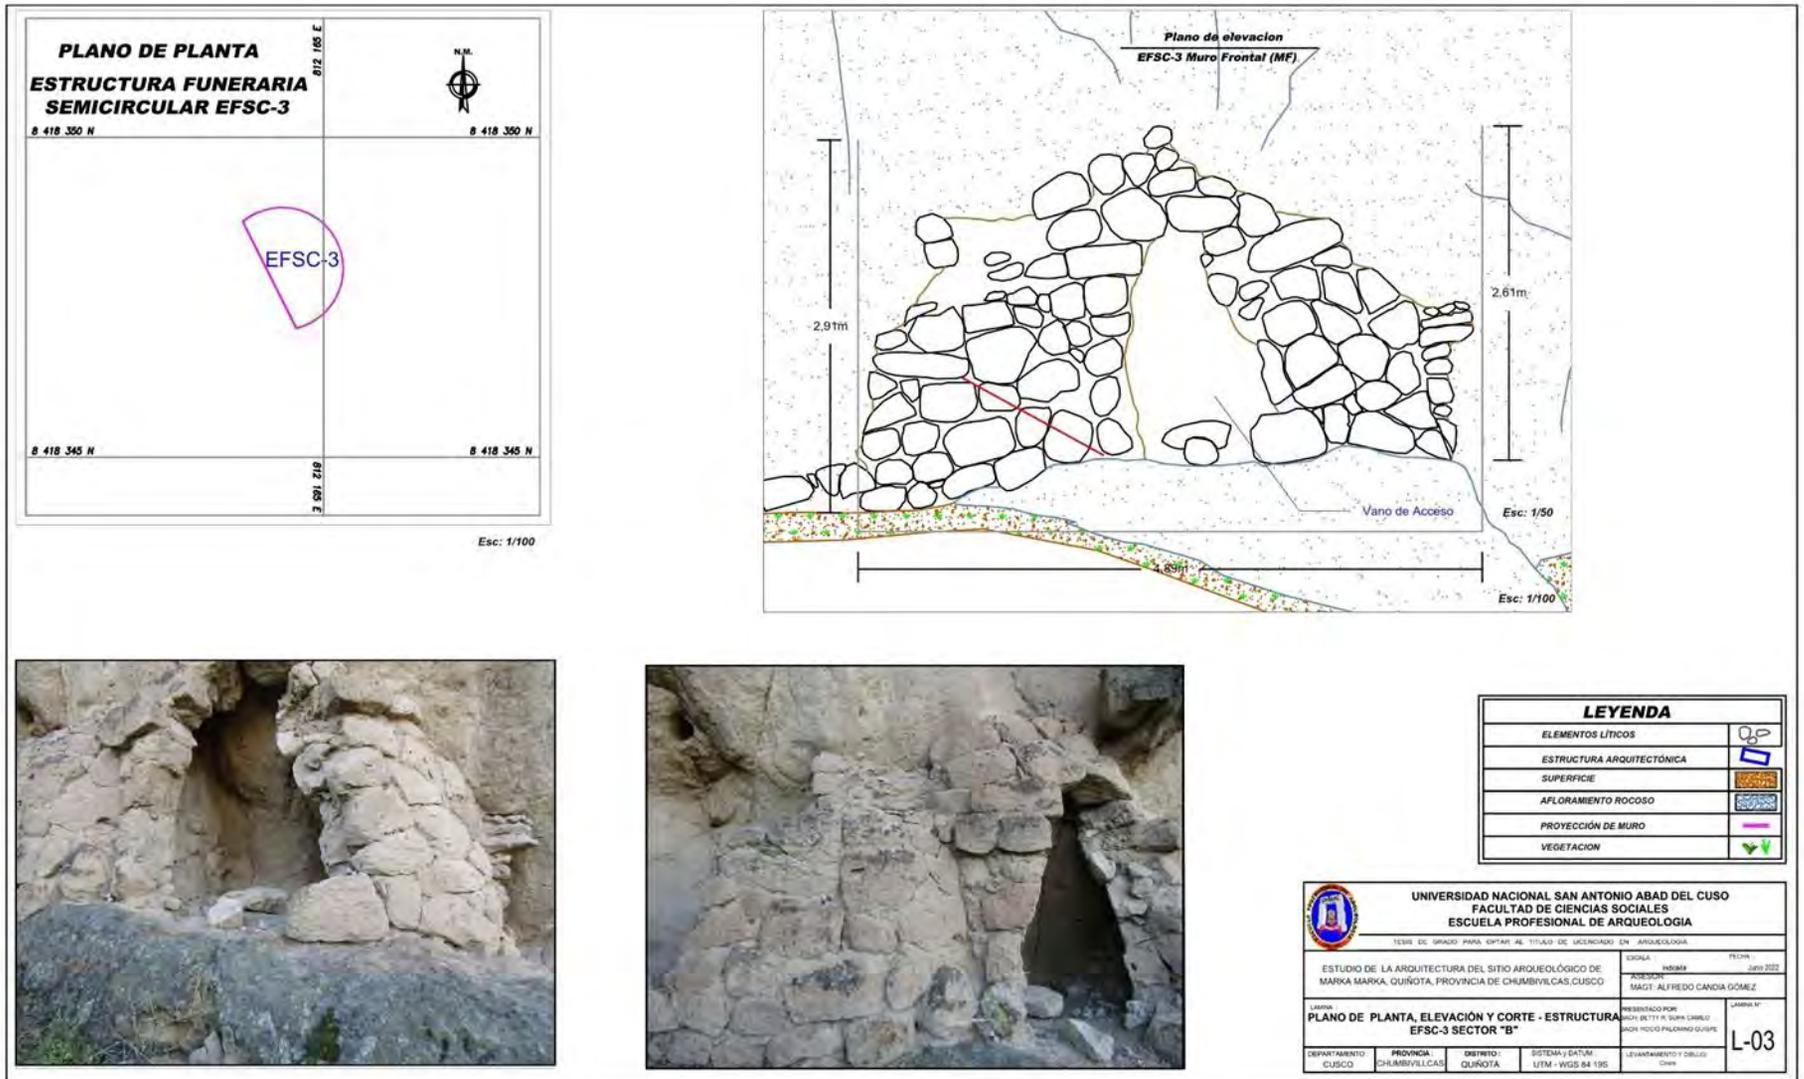
Figura 105: Estructura funeraria semicircular (EFSC N° 03)

La construcción funeraria está situada en un afloramiento rocoso, precisamente entre las coordenadas UTM E-812373.7797 y N-8418773.7259. Se encuentra a una altura de 3419,685 metros sobre el nivel del mar (m.s.n.m.). La disposición de los muros indica una planta y cuerpo (EFSC) que se asemeja a una forma semicircular, llenando un espacio con un radio de 2,46 m. La abertura de entrada tiene una anchura de 1,10 metros, y la altura de la estructura oscila entre 2,51 metros y 2,55 metros. Los materiales de construcción consisten en componentes líticos de sillar (ignimbrita) fijados al afloramiento rocoso.

Los cimientos se aplanaron mediante terrazas artificiales, sobre las que se construyeron muros rústicos con dos o tres capas de mortero de barro. El edificio está revestido de yeso tanto en el interior como en el exterior, y la abertura de acceso tiene forma trapezoidal. El tejado es de falsa bóveda y está adornado con cornisas. No se descubrió ningún artefacto cultural y el nivel de conservación es excelente.

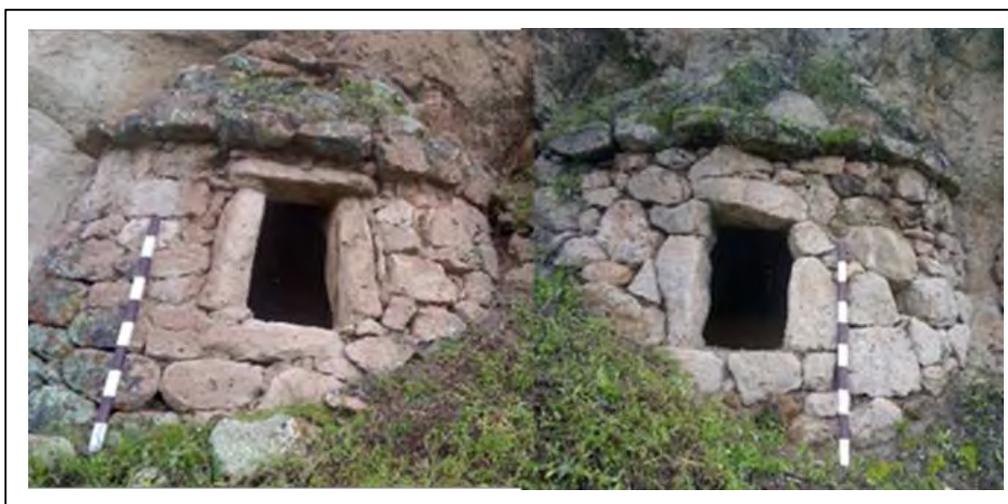
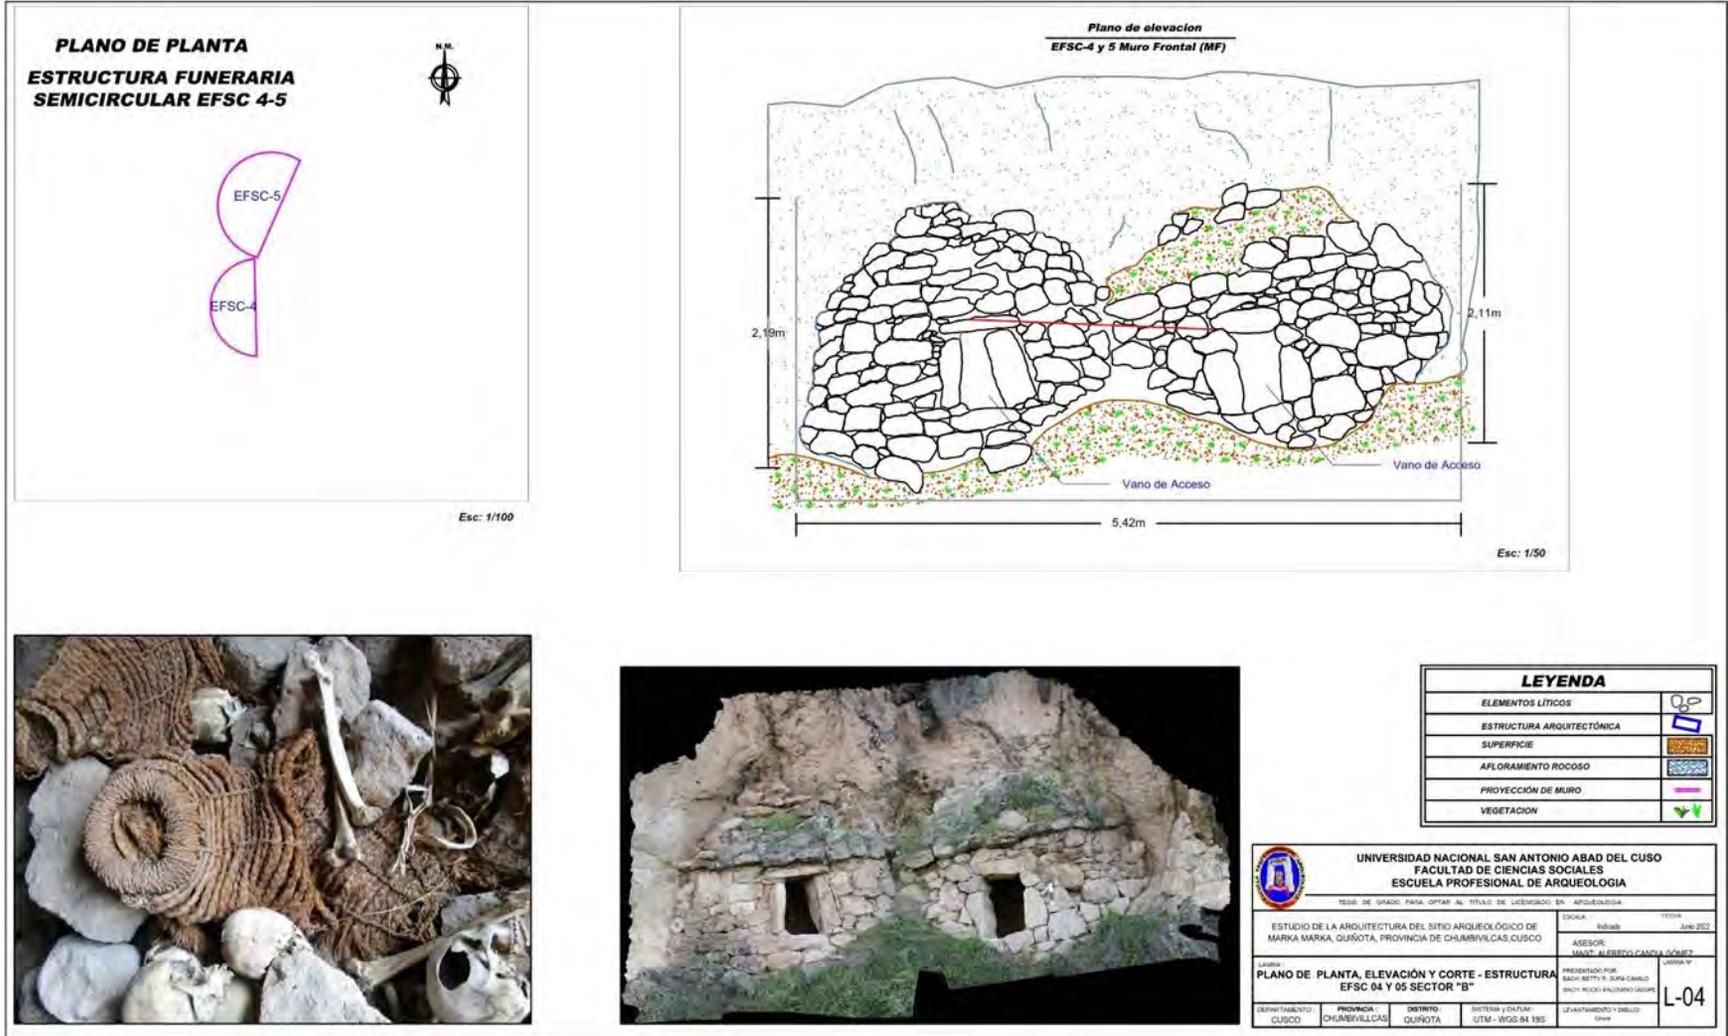
Figura 107: Estructura funeraria semicircular (EFSC N° 04; 05)

La construcción funeraria está situada en un afloramiento rocoso, con coordenadas UTM que van de E-812162.2616 a N-8418393.2700. Se encuentra a una altura de 3433,720 metros sobre el nivel del mar. La disposición de los muros indica un diseño y estructura que se asemeja a un semicírculo (EFSC), ocupando un espacio con un radio promedio de 2,05 m y una altura promedio de 2,11 m. Los orificios de acceso en los EFSC N°04 y N°05 tienen una altura promedio de 0,60 m y un ancho de 0,40 m. Los materiales constructivos consisten en piezas líticas de sillar (específicamente ignimbrita), que se encuentran adosadas al afloramiento rocoso.

Se construyó un aterrazamiento artificial para proporcionar una superficie nivelada para la construcción de los muros rústicos. Para ello se utilizaron dos o tres capas de mortero de barro. La abertura de acceso tiene forma rectangular, y el techo está diseñado como una falsa bóveda, con cornisas alrededor. Dentro del EFSC N°05 se descubrieron artefactos culturales asociados a restos óseos desprendidos y cordones trenzados, tal vez utilizados como ofrendas funerarias. El nivel de preservación es consistente.

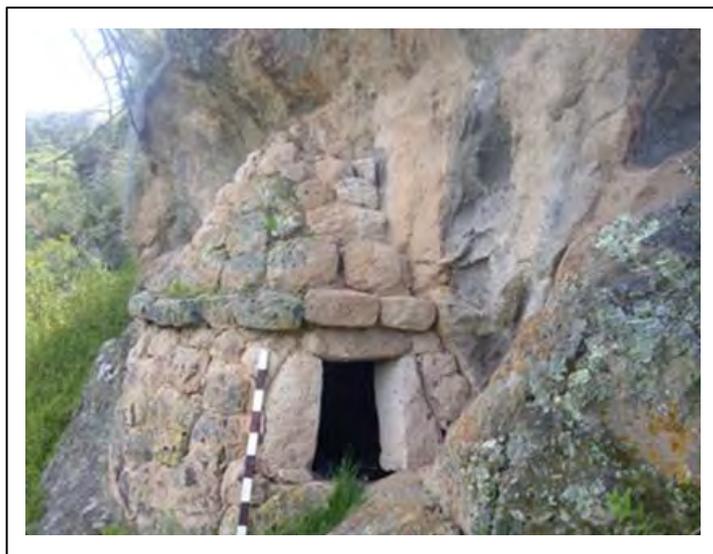
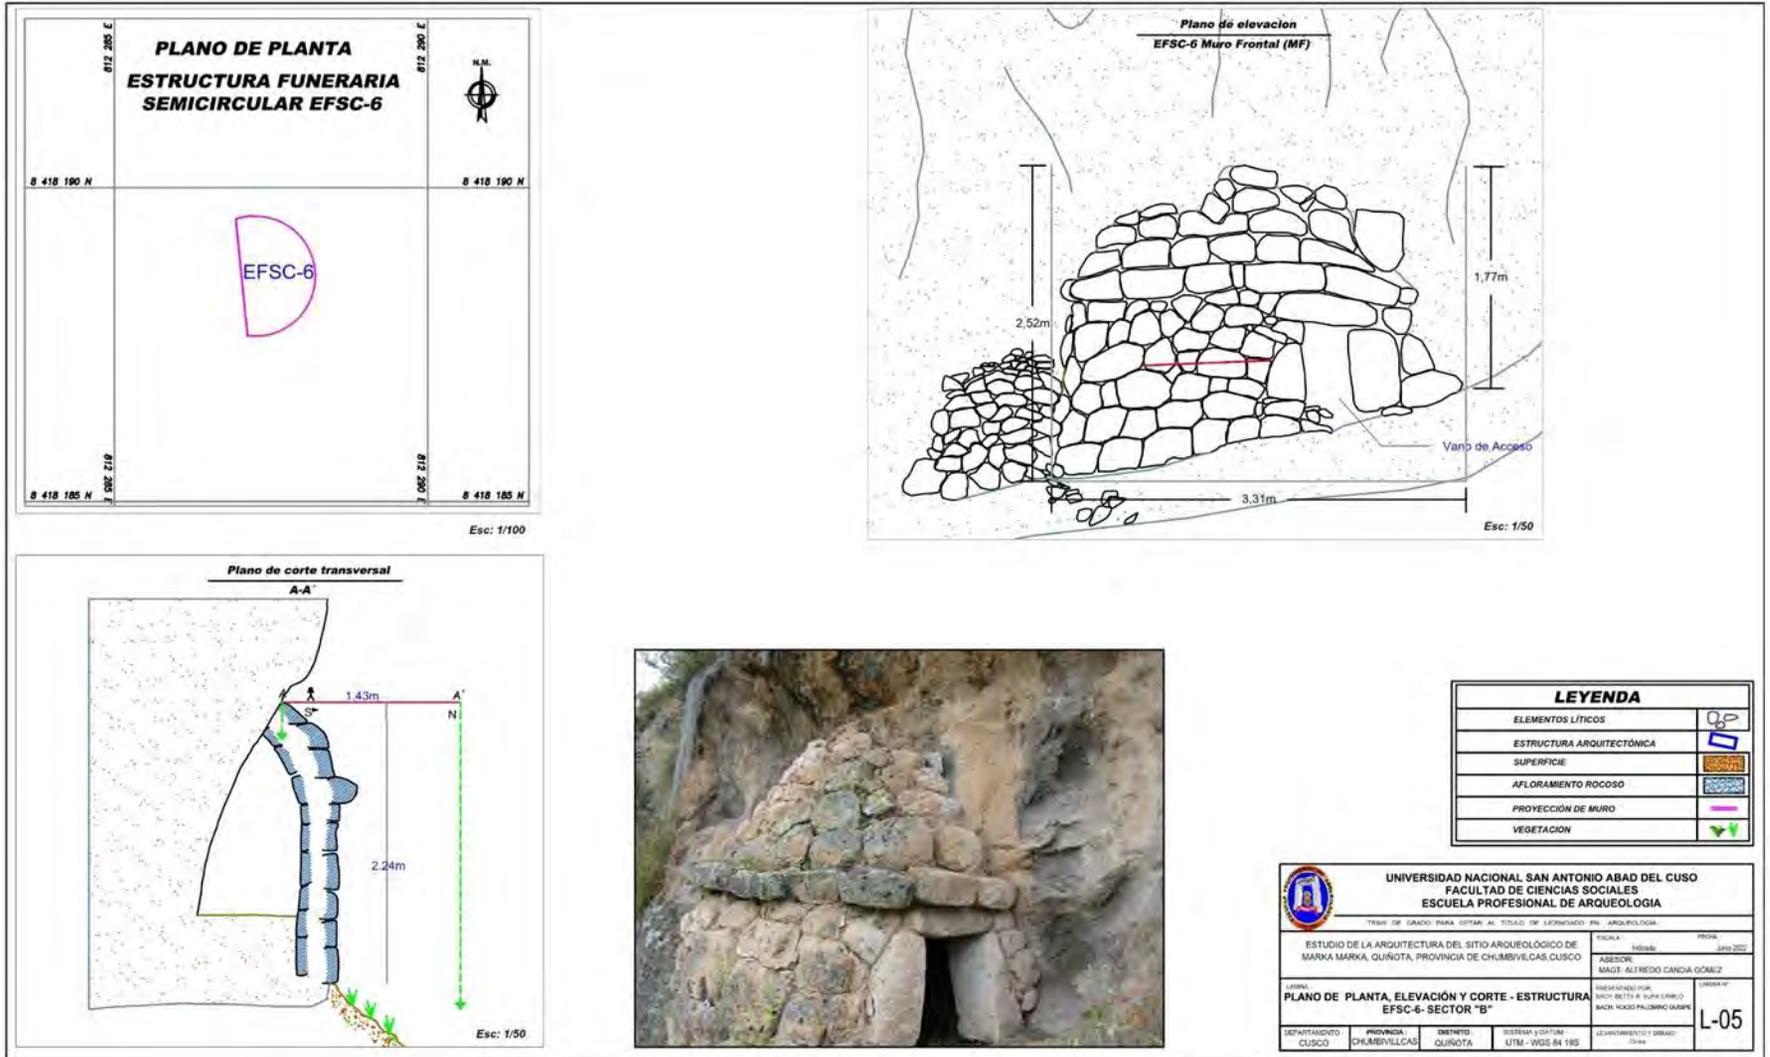
Figura 109: Estructura funeraria semicircular (EFSC N° 06)

La construcción funeraria está situada en un afloramiento rocoso, precisamente entre las coordenadas UTM E-812164.7952 y N-8418348.0296. Se encuentra a una altura de 3.435,533 metros sobre el nivel del mar. Las orientaciones de las paredes indican una planta y un cuerpo de configuración semicircular (EFSC), que abarca un área con un radio medio de 3,37 m y una altura media de 1,77 m. La altura de la boca de acceso es de 0,005 metros. Las dimensiones de la abertura de acceso son de 0,60 m de longitud y 0,40 m de anchura.

Los materiales de construcción consisten en piezas líticas de sillería (ignimbrita) fijadas al afloramiento rocoso. Hay un aterrazamiento artificial que nivela los cimientos sobre los que se construyeron los muros rústicos. Estos muros están compuestos por dos o tres hiladas colocadas con mortero de barro. La abertura de acceso tiene forma rectangular y el techo está diseñado al estilo de falsa bóveda, con cornisas alrededor. No hay indicios de artefactos culturales dentro de la EFSC N°06, y el estado de conservación es satisfactorio.

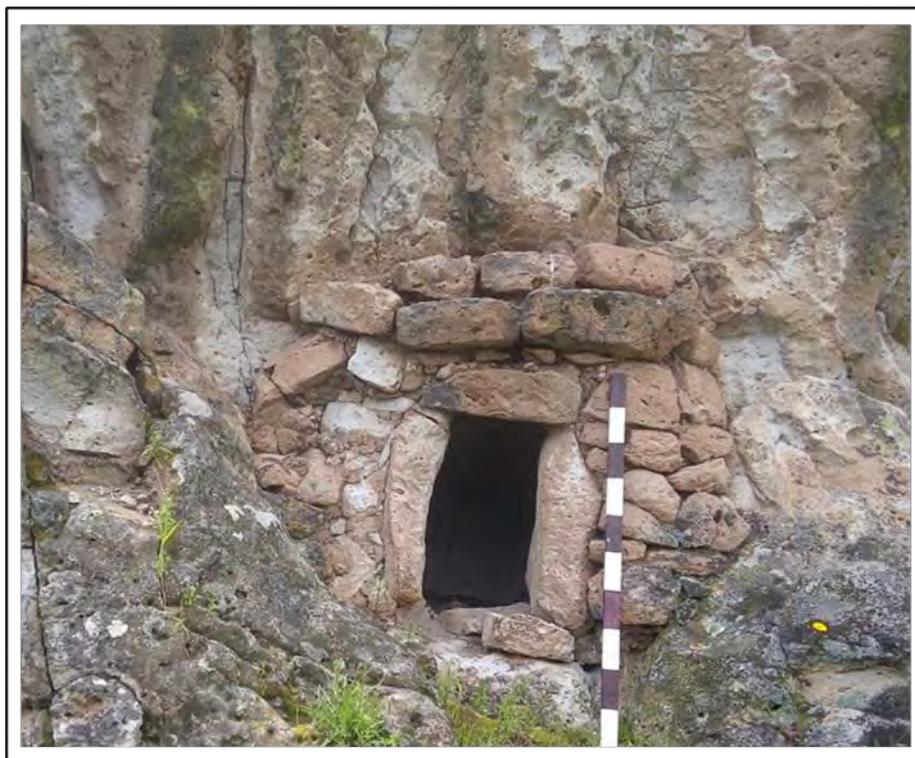
Figura 111: Estructura funeraria semicircular (EFSC N° 07)

La construcción funeraria está situada en las coordenadas E-812163,5269 y N-8418339,8250, a una altura de 3435,533 metros sobre el nivel del mar. Está unida a un afloramiento rocoso. La disposición de los componentes de piedra sugiere que el edificio tiene forma semicircular tanto en su planta como en su cuerpo (EFSC), ocupando un área con un radio medio de 1,50 m. La abertura de acceso tiene unas dimensiones de 0,50 m de altura y 0,40 m de anchura.

Los materiales de construcción consisten en componentes líticos de sillar (ignimbrita) que se fijan al afloramiento rocoso. Los muros están contruidos con dos o tres capas de mortero de barro, y la abertura de acceso tiene forma de rectángulo. El tejado tiene forma de falsa bóveda y está adornado con cornisas en todo su perímetro. La EFSC n°07 no contiene ningún artefacto cultural y su nivel de conservación es satisfactorio.

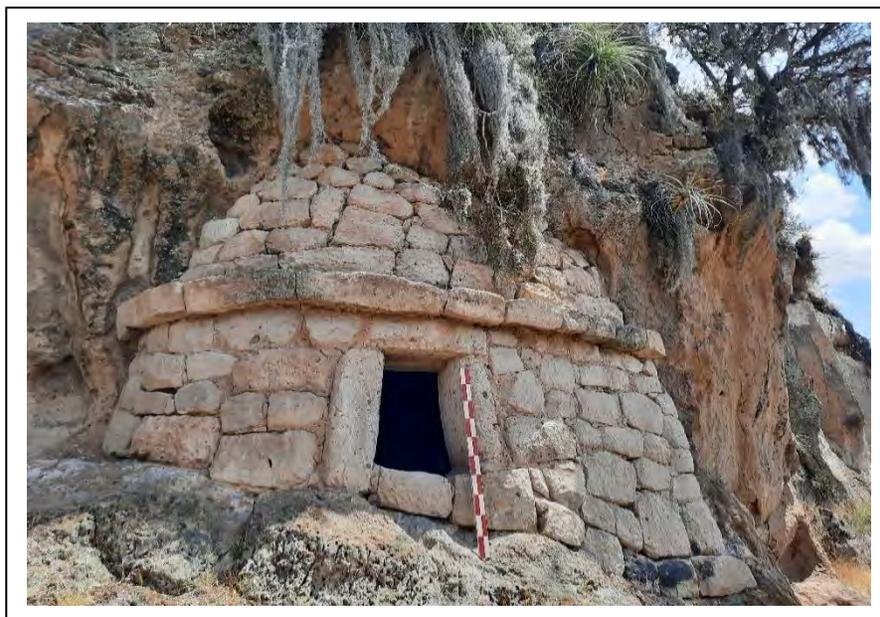
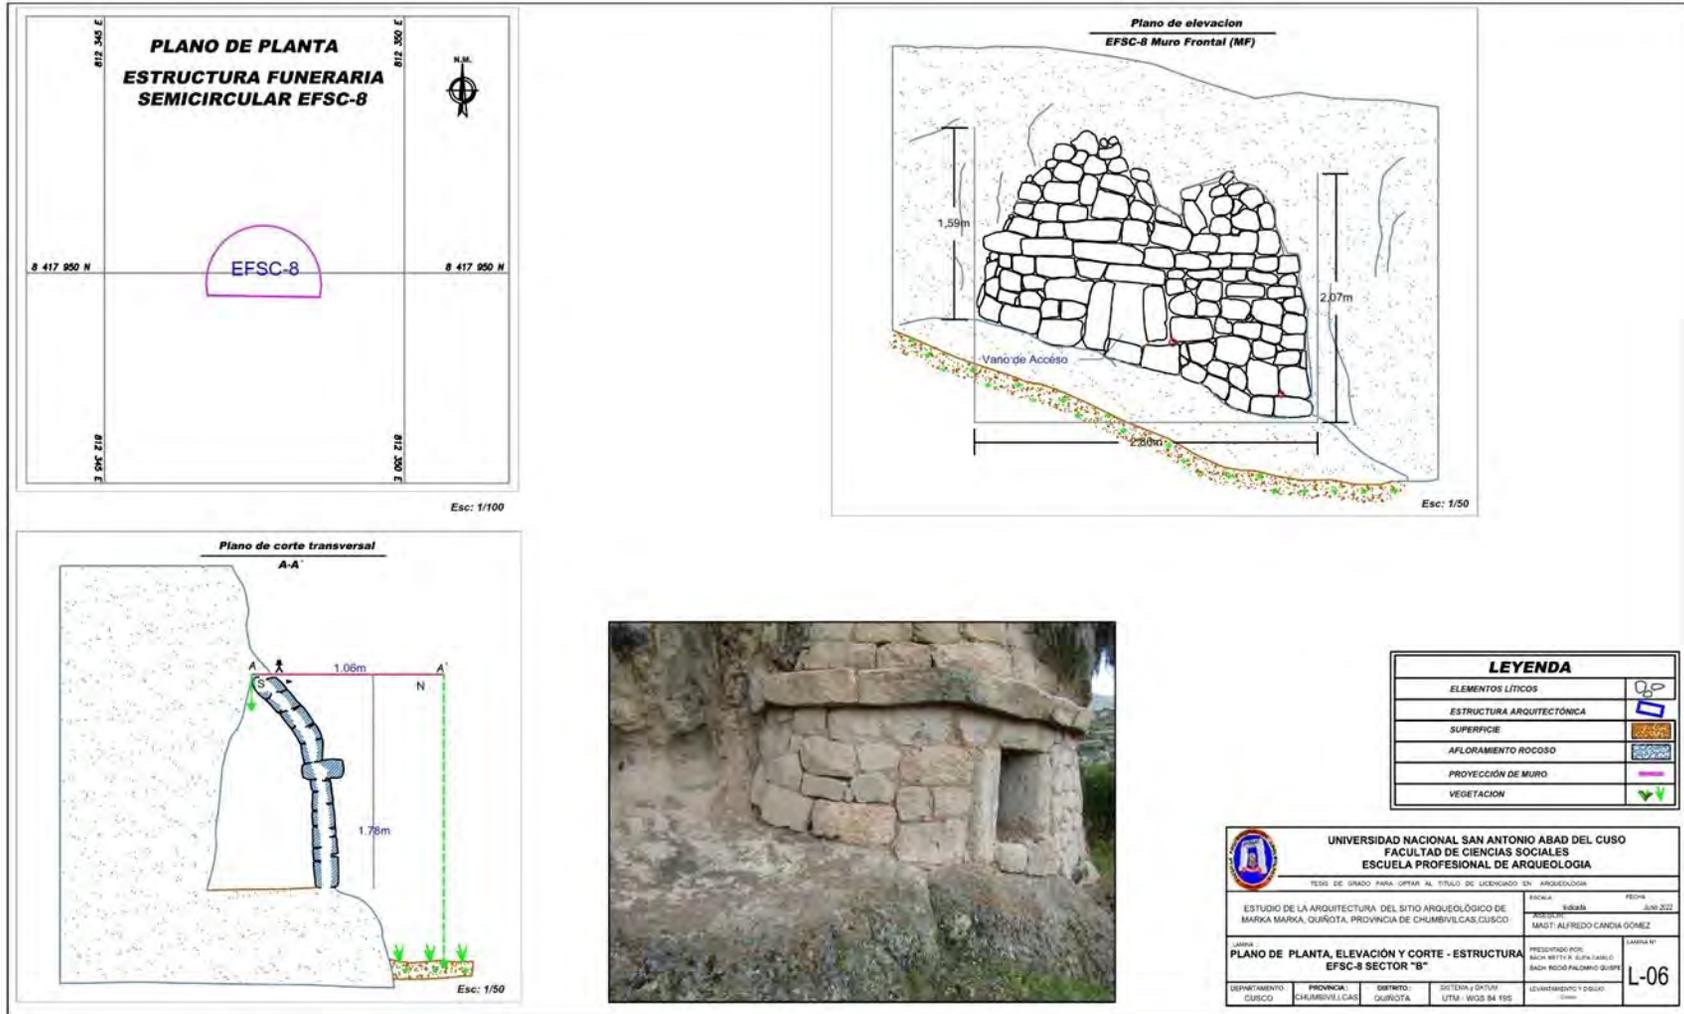
Figura 112: Estructura funeraria semicircular (EFSC N° 08)

Esta formación se sitúa sobre un afloramiento rocoso en las coordenadas UTM E-812166.9327 y N-8418339.8250, con una altura de 3437,304 metros sobre el nivel del mar (msnm). La disposición de sus muros indica que el edificio funerario tiene planta y forma semicircular (EFSC), abarcando una superficie con un radio medio de 2,60 m. La altura típica oscila entre 1,50 m y 2,07 m, mientras que la abertura de acceso es de 0,40 m de longitud y 0,25 m de anchura.

Los materiales de construcción se componen de piezas líticas fijadas al afloramiento rocoso. Estos elementos son de sillería (ignimbrita) y van acompañados de un aterrazamiento artificial para proporcionar una cimentación nivelada. Sobre estos cimientos se construyeron los muros rústicos. Los muros están contruidos con dos o tres capas de mortero de barro, y la entrada tiene forma trapezoidal. El tejado es de falsa bóveda con cornisas. El EFSC N°08 estaba desprovisto de artefactos culturales y su nivel de conservación es excelente.

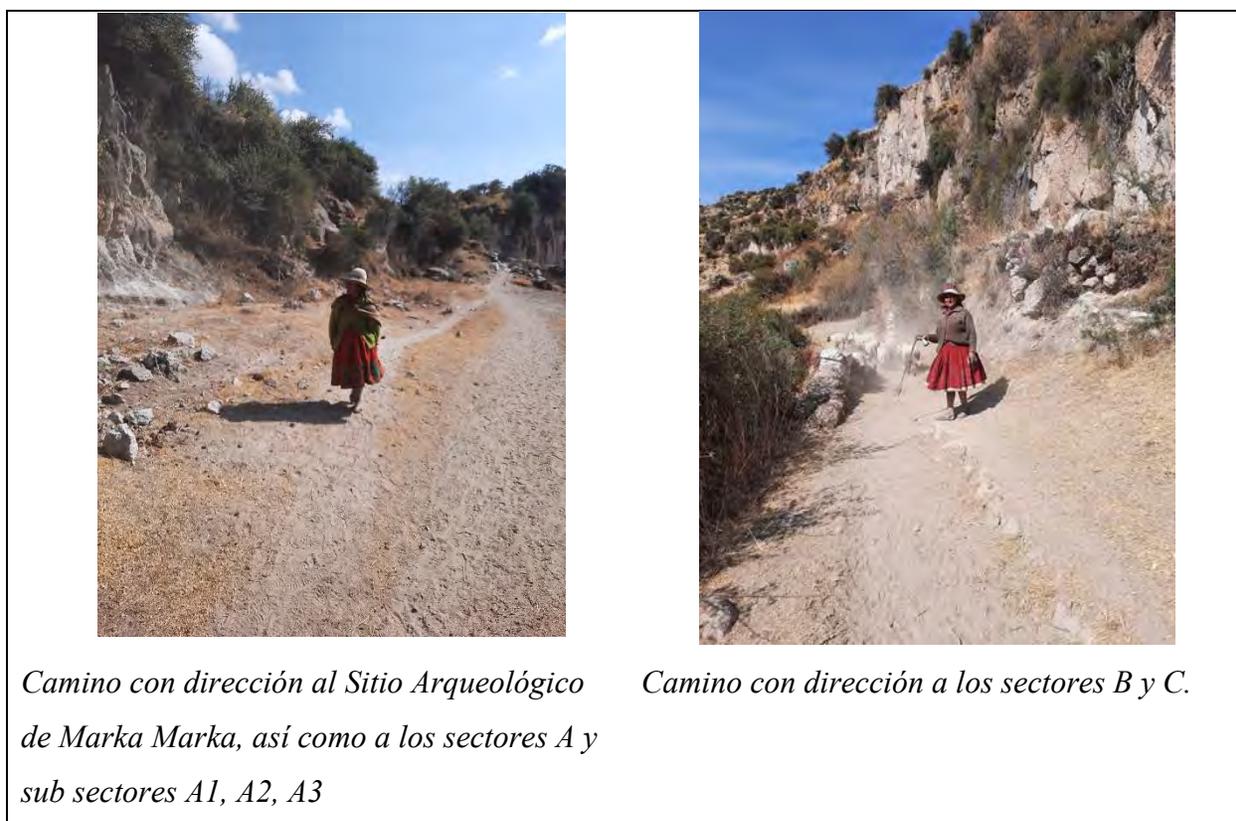
Figura 114: Camino Registrado (CR N° 01)

El camino prehispánico de corte talud, tiene una longitud de 1,241.14 ml, dentro del polígono del área de estudio, actualmente este camino está en uso por los pobladores de la zona como camino de herradura, su estado de conservación es regular.

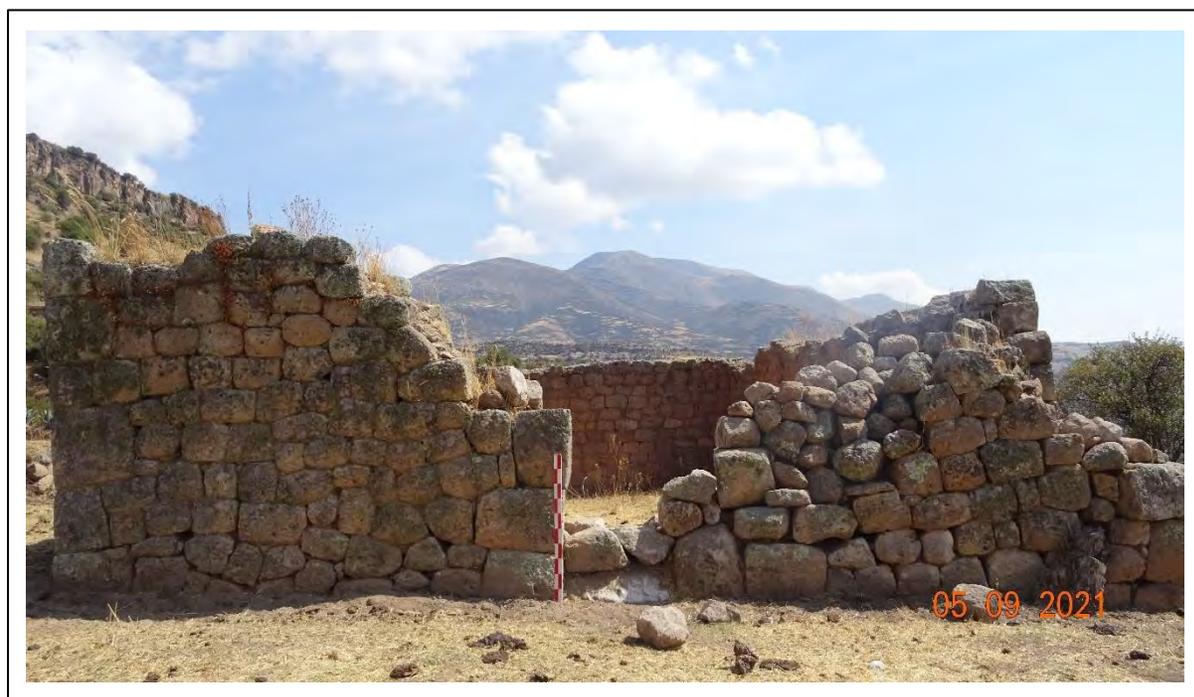
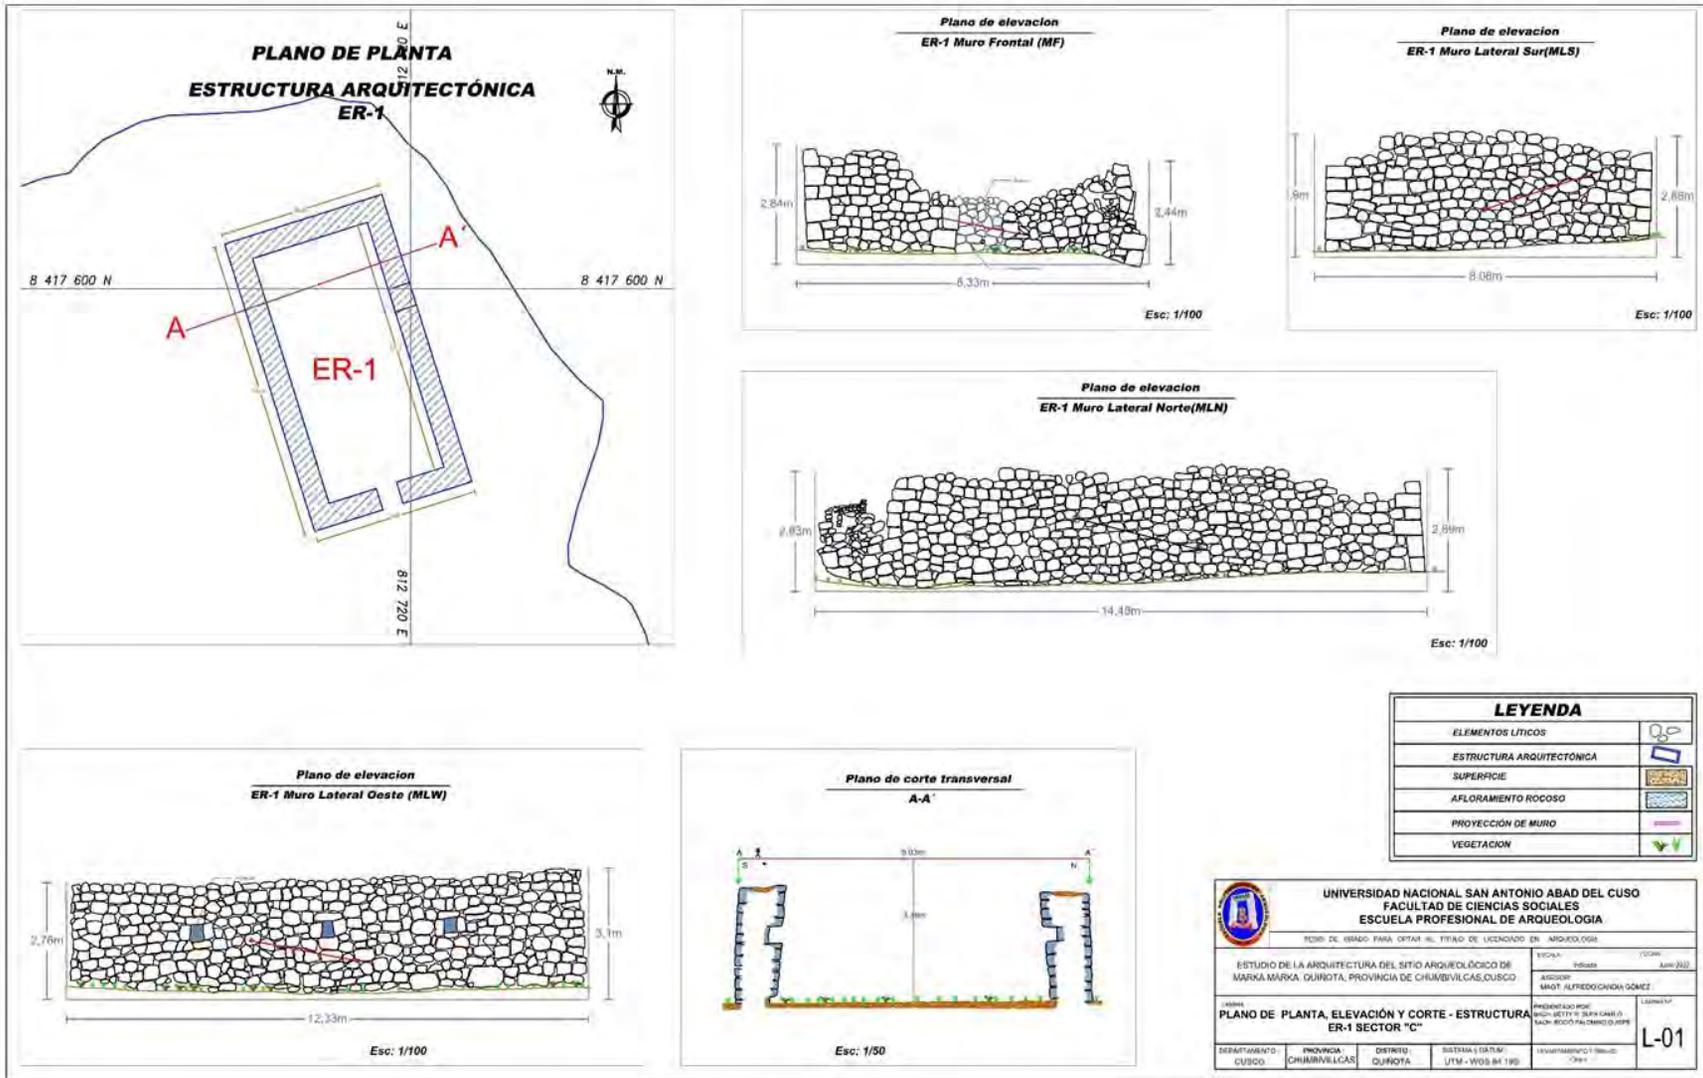
Figura 116: Estructura rectangular (ER N°01)
Fuente: Propia

la forma de la estructura es de planta y cuerpo rectangular (ER), ocupando un espacio 14.12m de largo por 8.09m de ancho, la altura de su muro es de 3.01m, su vano de acceso de forma rectangular, mide 1.05m de ancho por 1.40m de altura, la inclinación de muro es de 5%, en el muro de lado este se observan 03 nichos, en el muro del lado oeste se observa 03 nichos, de forma trapezoidal, la medida mínima con relación al ancho de su muro es de 0.25m como mínimo y máximo de 0.36m, con relación a la altura la mínima es de 0.35m y 0.42m como máximo.

Los materiales constructivos son: elementos líticos de tipo sillar (ignimbrita). Los muros presentan de tres a cinco tres hileras asentadas con mortero de barro, de aparejo fino, su vano de acceso es de forma rectangular, los nichos son de forma trapezoidal ubicados en el muro del lado este y oeste, al interior de la ER N° 01, su estado de conservación es regular, esta EFR N°01 pertenecería a una reocupación inka.

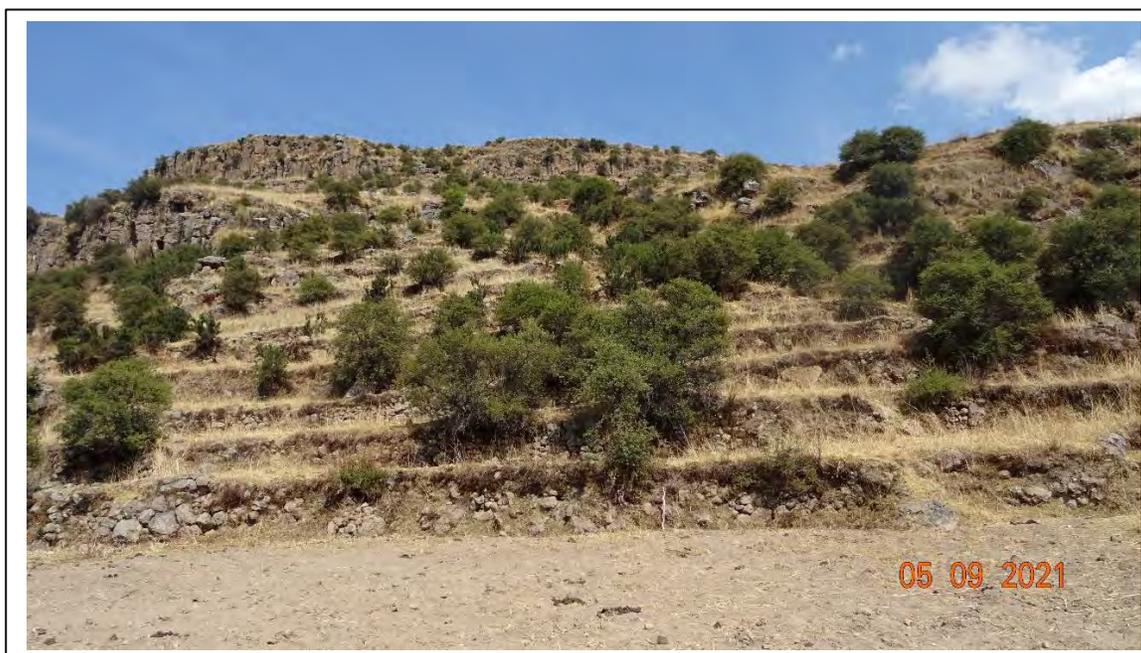
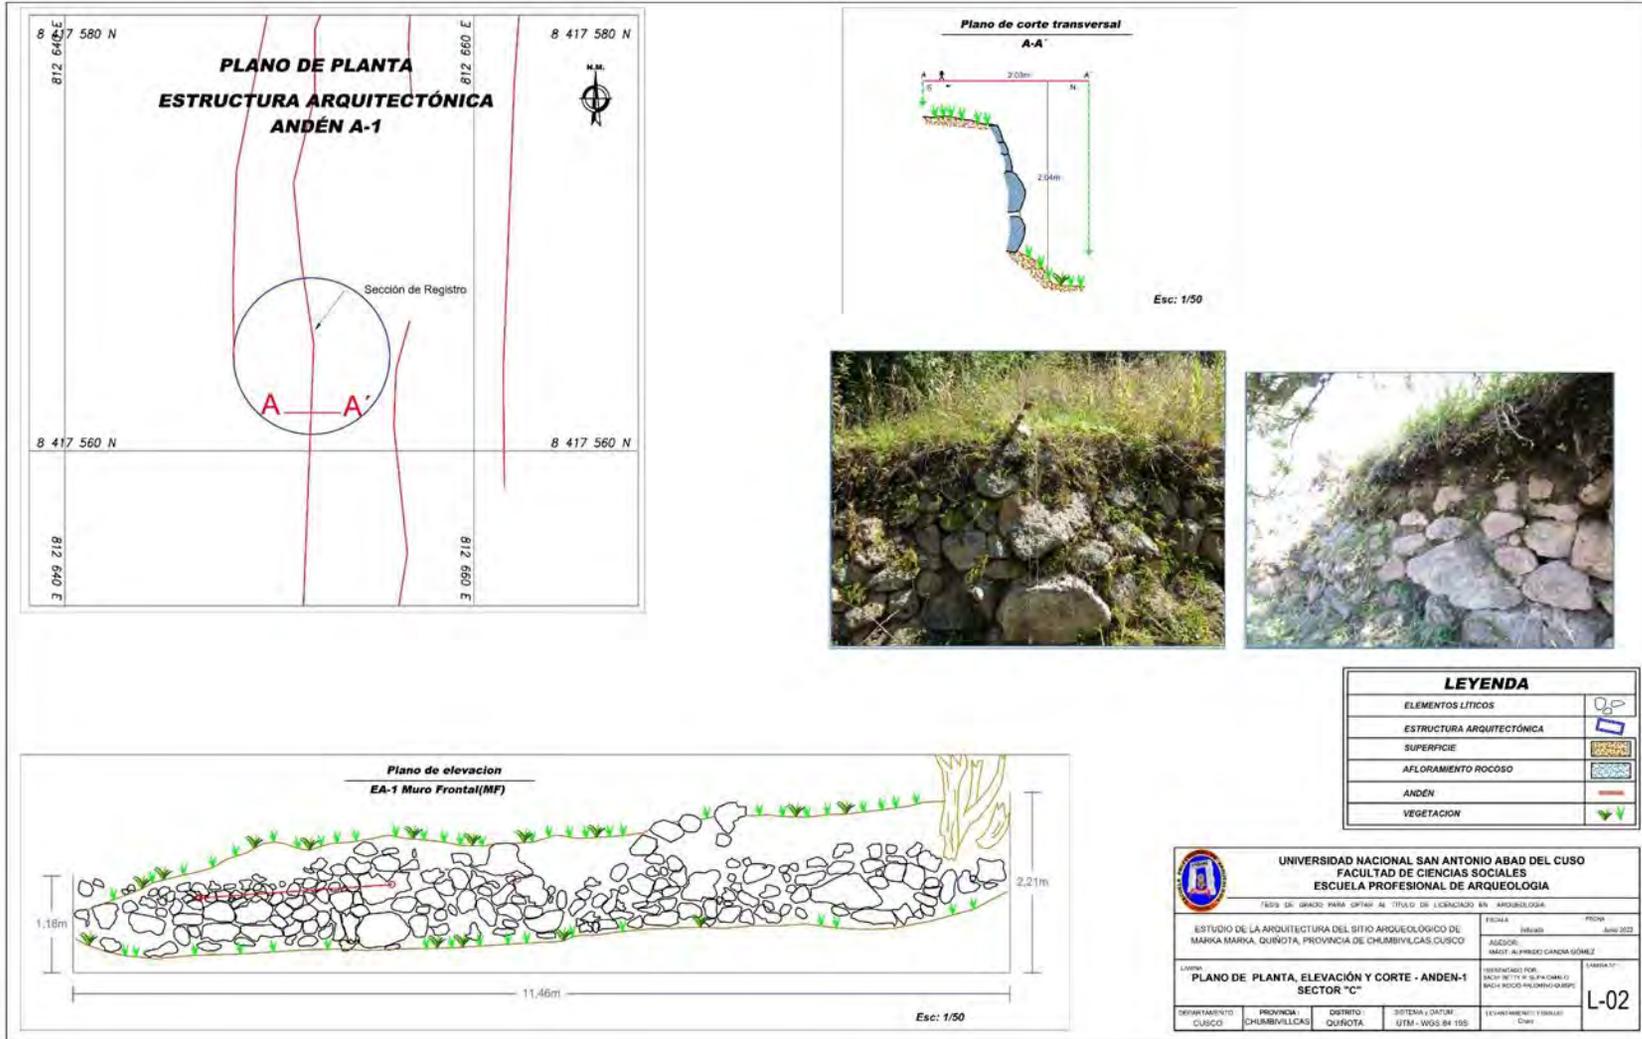
Figura 117: Andén (A N°01)
Fuente: Propia

Registrado entre las coordenadas UTM Este 812663.196 y Norte 8417558.273. Están emplazadas sobre una plataforma, Los alineamientos de los líticos nos indican que es un andén (A), ocupando un espacio de 12m de largo por 2.00m de ancho aproximadamente.

Los materiales constructivos son: elementos líticos de tipo sillar (ignimbrita), que es propia del lugar, estado de conservación es malo, se evidenciaron elementos líticos sueltos que debieron ser parte del andén.
