UNIVERSIDAD NACIONAL DE SAN ANTONIO ABAD DEL CUSCO

TESIS

**ESTUDIO DE LA ARQUITECTURA DEL SITIO ARQUEOLÓGICO DE MARKA
MARKA DISTRITO DE QUIÑOTA, PROVINCIA DE CHUMBIVILCAS, CUSCO**

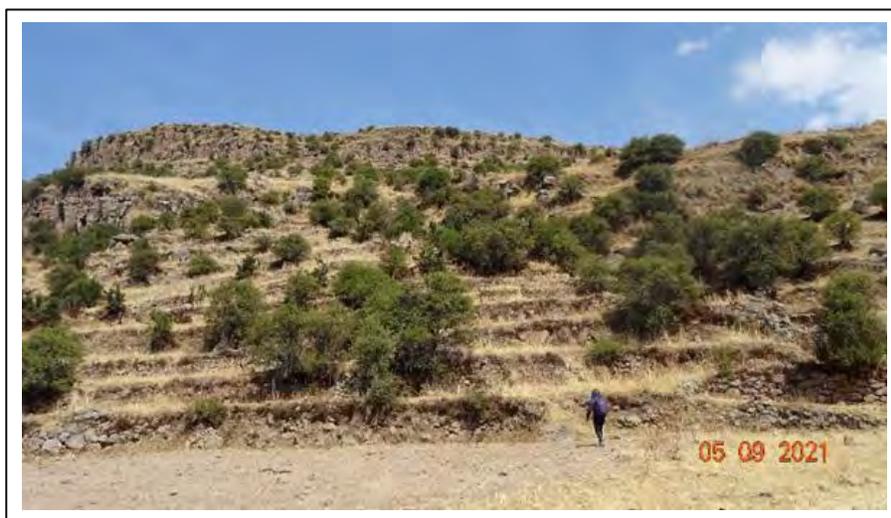
Figura 119: Andén (A N°02)
Fuente: Propia

Registrado entre las coordenadas UTM Este 812658.559 y Norte 8417566.403, Están emplazadas sobre una plataforma, Los alineamientos de los líticos nos indican que es un andén (A), ocupando un espacio de 10m de largo por 3.00m de ancho aproximadamente.

Los materiales constructivos son: elementos líticos de tipo sillar (ignimbrita), que es propia del lugar, estado de conservación es malo, se evidenciaron elementos líticos sueltos que debieron ser parte del andén.

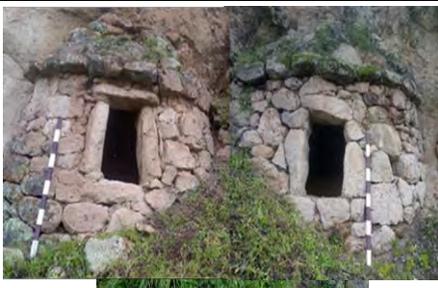
| ESTUDIO DE LA ARQUITECTURA DEL SITIO ARQUEOLOGICO MARKA MARKA QUIÑOTA, PROVINCIA DE CHUMBIVILCAS, CUSCO | | | | |
|---|---|---|---|---|
| Los muros presentan dos y tres hileras asentadas con mortero de barro, su vano de acceso es de forma rectangular, su cubierta es de forma tipo falsa bóveda con presencia de cornisas, se ha evidenciaron material cultural al interior de la EFSC N°05, relacionada a osamenta descontextualizada, asociada a sogas las mismas que están tejidas y debieron de servir de ajuar para los individuos enterrados en esta EFSC N°05, su estado de conservación es regular. | | | | |

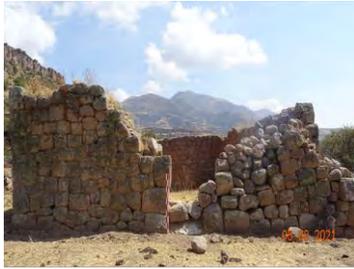
| ESTUDIO DE LA ARQUITECTURA DEL SITIO ARQUEOLOGICO MARKA MARKA QUIÑOTA, PROVINCIA DE CHUMBIVILCAS, CUSCO | | | | |
|---|---|---|---|---|
| Los materiales constructivos son: elementos líticos de tipo sillar (ignimbrita). Los muros presentan de tres a cinco tres hileras asentadas con mortero de barro, de aparejo fino, su vano de acceso es de forma rectangular, los nichos son de forma trapezoidal ubicados en el muro del lado este y oeste, al interior de la ER N° 01, su estado de conservación es regular, esta EFR N°01 pertenecería a una reocupación inka. | | | | |

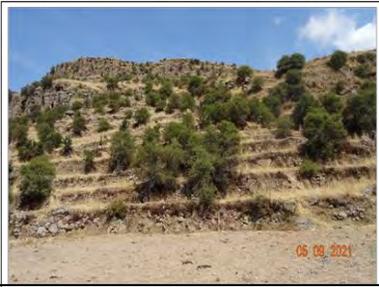
| ESTUDIO DE LA ARQUITECTURA DEL SITIO ARQUEOLOGICO MARKA MARKA QUIÑOTA, PROVINCIA DE CHUMBIVILCAS, CUSCO | | | | | |
|--|---|---|---|---|---|
| Los materiales constructivos son: elementos líticos de tipo sillar (ignimbrita), que es propia del lugar, estado de conservación es malo, se evidenciaron elementos líticos sueltos que debieron ser parte del andén, su estado de conservación es malo. | | | | | |

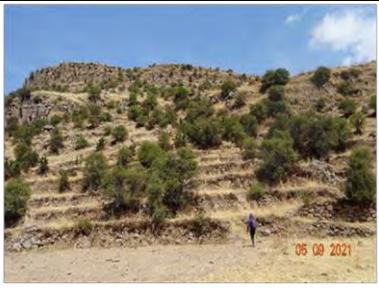
| ESTUDIO DE LA ARQUITECTURA DEL SITIO ARQUEOLOGICO MARKA MARKA QUIÑOTA, PROVINCIA DE CHUMBIVILCAS, CUSCO | | | | | |
|---|---|---|---|---|---|
| Los materiales constructivos son: elementos líticos de tipo sillar (ignimbrita), que es propia del lugar, estado de conservación es malo, se evidenciaron elementos líticos sueltos que debieron ser parte del andén, su estado de conservación es malo | | | | | |

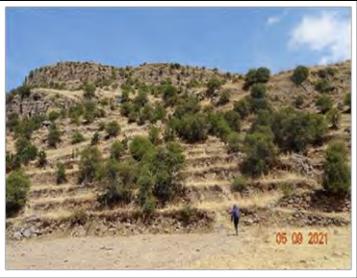
| ESTUDIO DE LA ARQUITECTURA DEL SITIO ARQUEOLOGICO MARKA MARKA QUIÑOTA, PROVINCIA DE CHUMBIVILCAS, CUSCO | | | | | |
|--|---|---|---|---|---|
| Los materiales constructivos son: elementos líticos de tipo sillar (ignimbrita), que es propia del lugar, estado de conservación es malo, se evidenciaron elementos líticos sueltos que debieron ser parte del andén, su estado de conservación es malo. | | | | | |
